# 旧中野刑務所正門保存活用計画

(区指定有形文化財 旧豊多摩監獄表門)

令和4年4月

中野区

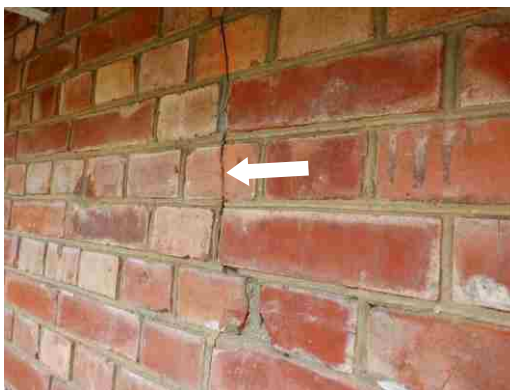
- ①東・西壁面のほぼ中央で縦方向に外部から内部に向かって壁を貫通していると思われるひび割れが発生している。ひび割れ幅は0.4～5.0mmである。ひび割れは目地の割れだけでなく煉瓦の割れも混在している。

図 2-1-01 東面外部のひび割れ  
幅 2.0mm 程度のひび割れが見られる

- ① 東・西面の貫通ひび割れは、旧煉瓦塼が取付いていた位置に発生している。煉瓦塼と外壁の取り合いは不明であるが、煉瓦塼と接する位置に応力が集中してひび割れが発生した可能性が考えられる。なお令和元年度（2019年度）の学術調査の結果より、建物に不同沈下や傾斜は生じていないため、進行性のひび割れではない。
- ② 東・西面の貫通ひび割れの周辺には煉瓦積のゆるみは生じていないため、積み直しまでは行わず、ひび割れ部の補修で良いと考えられる。但し、応力伝達性が低下し

ていると考えられるため、ひび割れ部の一体性及び応力伝達の改善を図る補修対策が必要である。

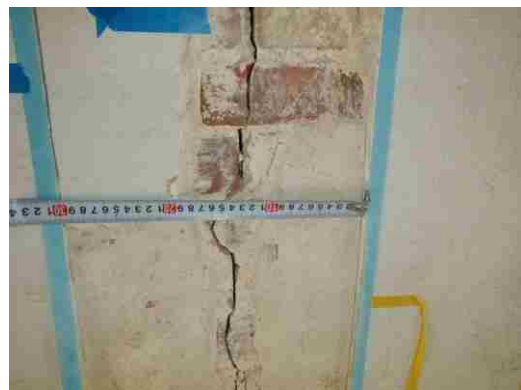
図 2-1-02 元守衛室東面のひび割れ  
幅 2.0～5.0mm 程度のひび割れが見られる

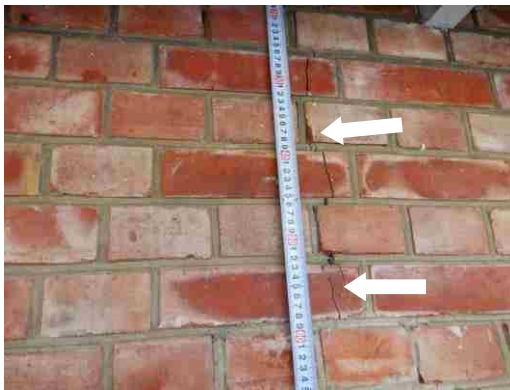
図 2-1-03 西面外部のひび割れ  
幅 2.0mm 程度のひび割れが見られる

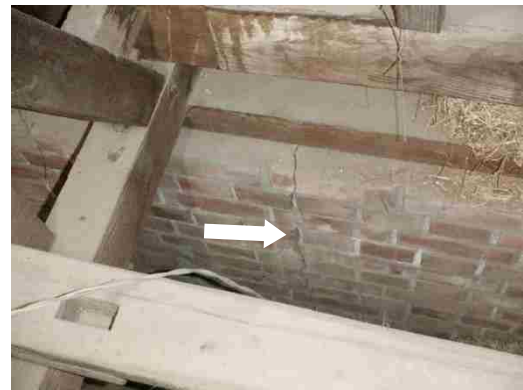
図 2-1-04 部屋西面のひび割れ（天井裏）  
幅 2.0mm 程度のひび割れが見られる

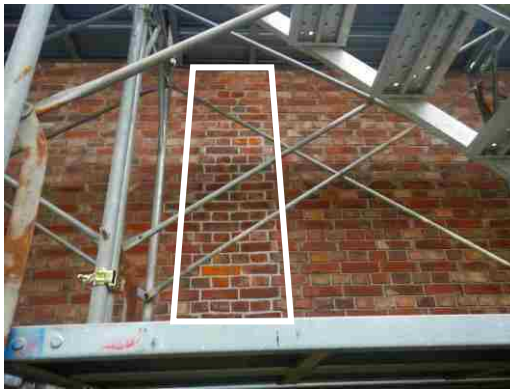
②西面は、創建時に煉瓦塼が取付いていた位置に目地補修跡があり、補修範囲の境界部にひび割れが発生している。

図 2-1-05 西面外部の目地補修跡

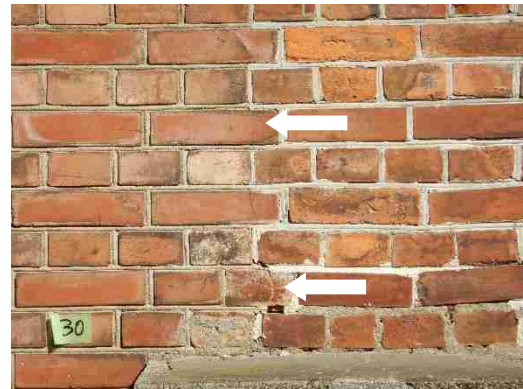
図 2-1-06 西面外部のひび割れ  
目地補修跡に沿ってひび割れがみられる

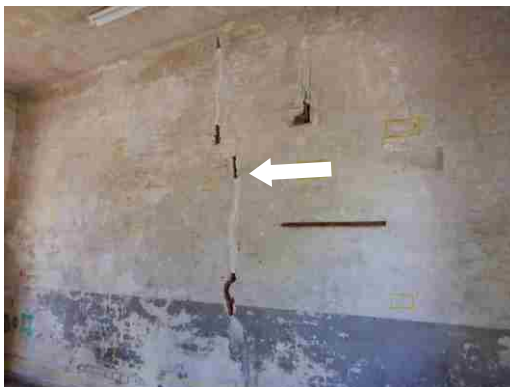
③部屋西面では、ひび割れ部に沿って表面の煉瓦が欠けていて、モルタル・漆喰により欠損補修がなされている。

図 2-1-07 部屋西面のひび割れ  
西面のほぼ中央にひび割れがみられる

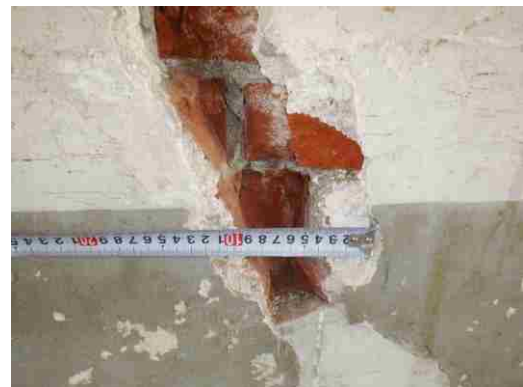
図 2-1-08 部屋西面のひび割れ  
ひび割れ部表面の煉瓦が欠けていて、モルタル・漆喰により欠損部補修がなされている

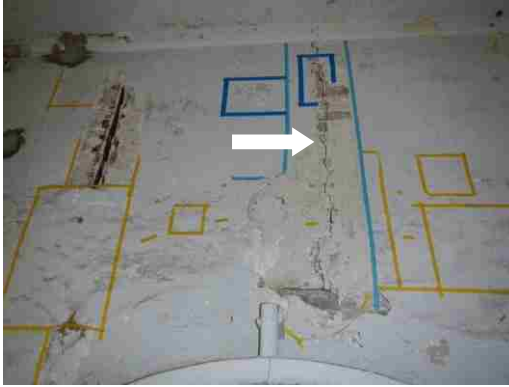
- ④東面は、創建時は煉瓦壁であったがアーチ状の開口に改修されており、アーチ部分はコンクリートとなっている。アーチ開口上部のコンクリート部分から、煉瓦面の壁体頂部までひび割れが連続して発生している。

図 2-1-09 元守衛室東面のひび割れ  
アーチ開口上部にひび割れがみられる

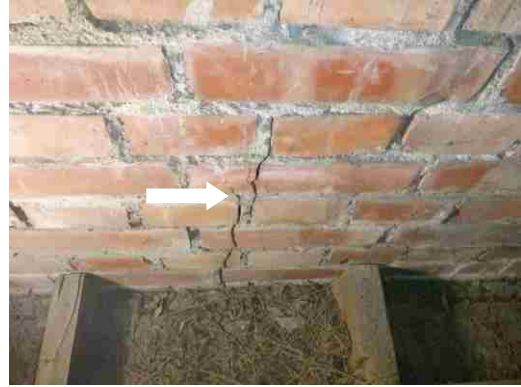
図 2-1-10 元守衛室東面のひび割れ(天井裏)  
天井裏でもひび割れが確認された

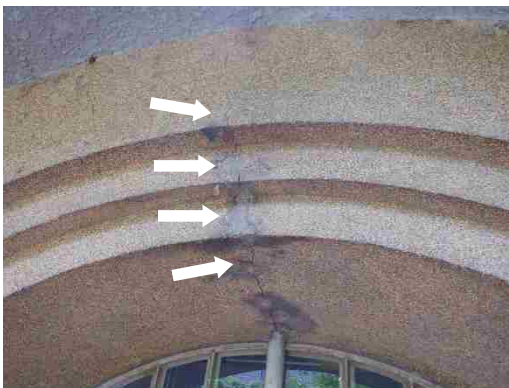
図 2-1-11 東面アーチ開口上部のひび割れ  
外部もひび割れが発生している

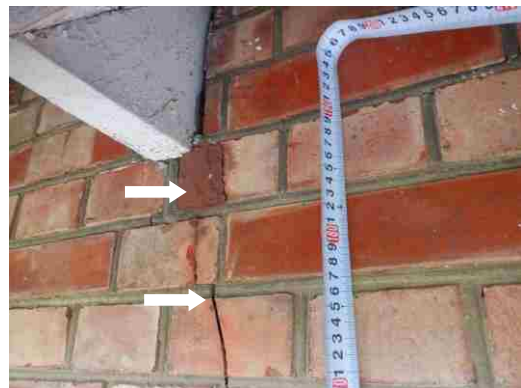
図 2-1-12 東面壁頂部のひび割れ  
外部もひび割れが発生している

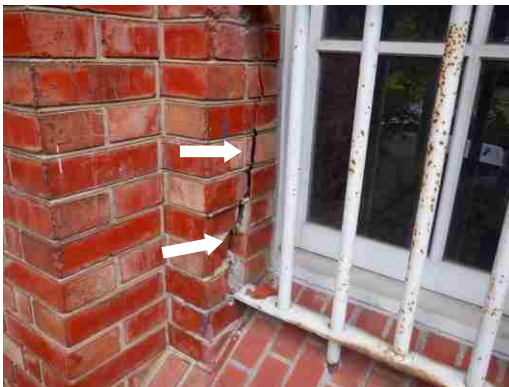
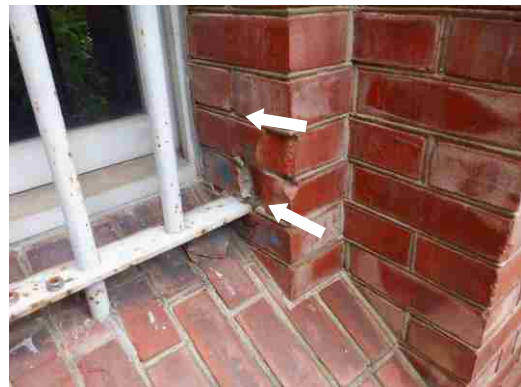
- ⑤南面の窓抱き部分、水切り面等の埋め込み金物周りに幅 0.5～1.3mm のひび割れや煉瓦の破損が生じている。金物の腐食の影響や地震時に煉瓦壁の変形を金物が拘束することによる影響でひび割れが発生したと思われる。

図 2-1-13 南面開口部 金物周りのひび割れ・破損

図 2-1-14 南面開口部 金物周りのひび割れ・破損

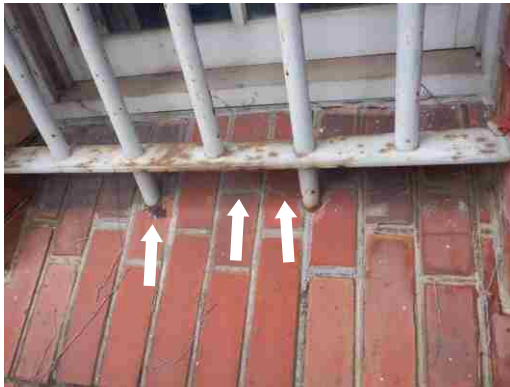
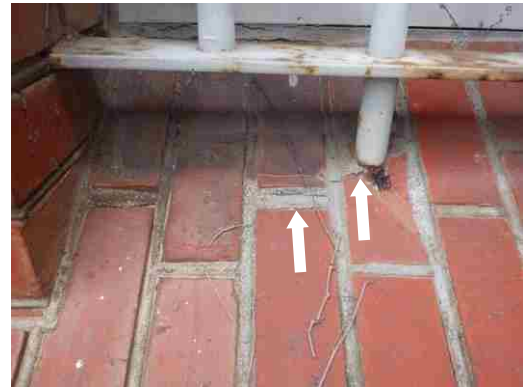
図 2-1-15 南面開口部 金物周りのひび割れ

図 2-1-16 南面開口部 金物周りのひび割れ

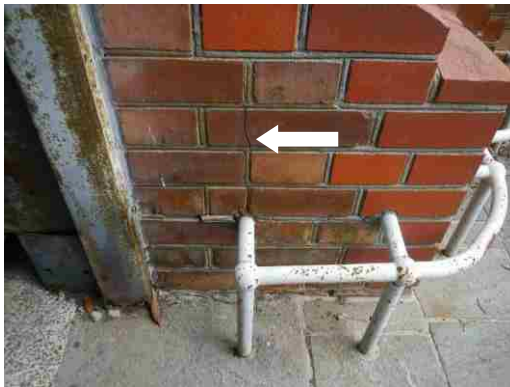
図 2-1-17 通路東面 金物周りのひび割れ  
幅 1.3mm のひび割れが見られる

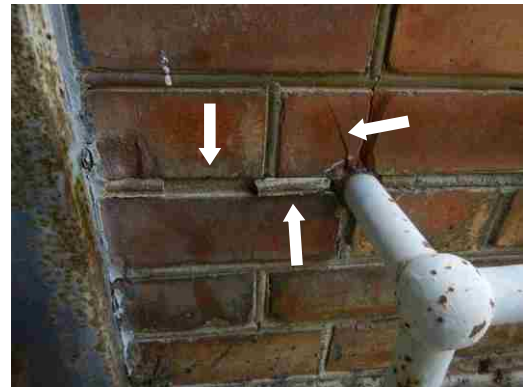
図 2-1-18 通路東面 金物周りのひび割れ  
と覆輪目地仕上げの剥離

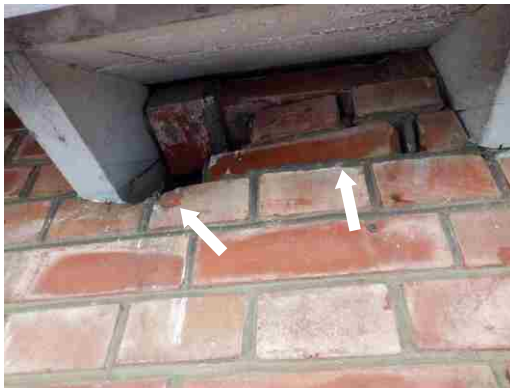
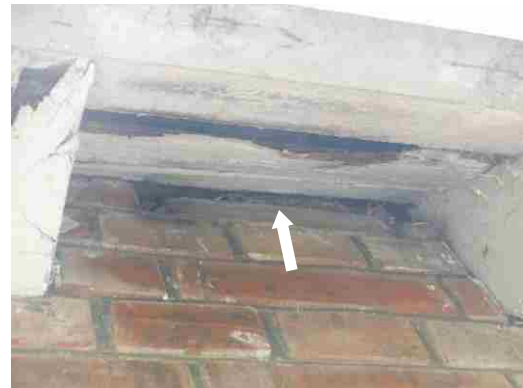
⑥東・西壁面の頂部に煉瓦積の一部が破損し欠失している箇所がある。

図 2-1-19 西面壁頂部の煉瓦積破損

図 2-1-20 西面壁頂部の煉瓦積破損

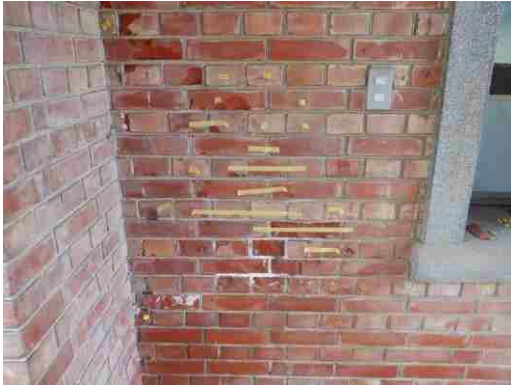
⑦化粧煉瓦面には風化が進んで表層の浮きや剥離が生じている箇所がある。

図 2-1-21 通路東面 煉瓦の表層剥離・浮き  
マスキングテープは煉瓦表層の浮きを示す

#### ⑤煉瓦の表層剥離は構造的に影響が小さいと判断し現状保存とする。

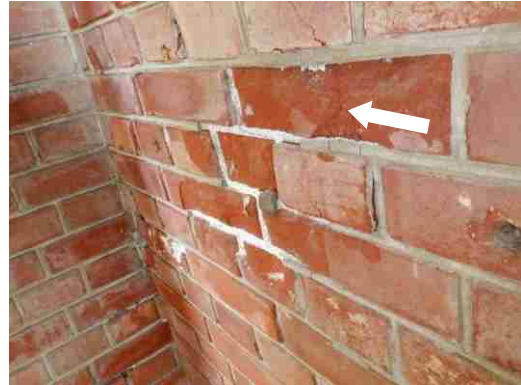
図 2-1-22 通路東面煉瓦の表層剥離

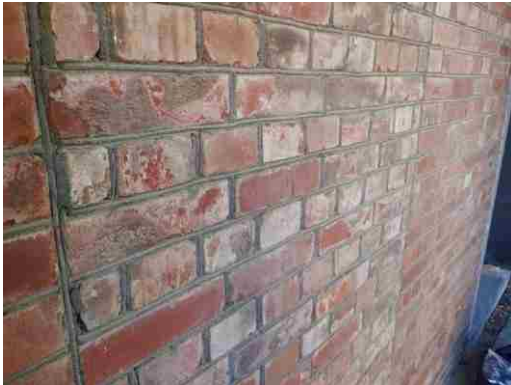
図 2-1-23 通路西面 煉瓦の風化

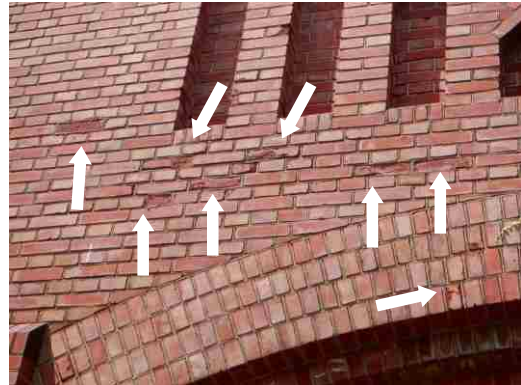
図 2-1-24 南面外部 煉瓦の表層剥離

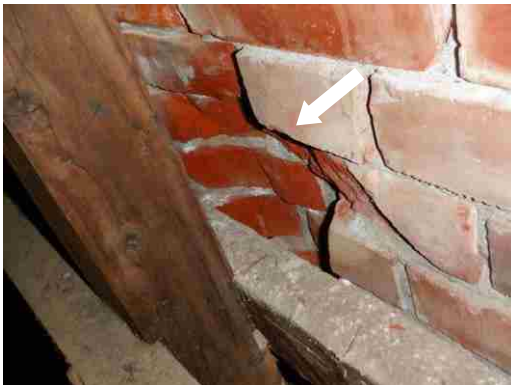
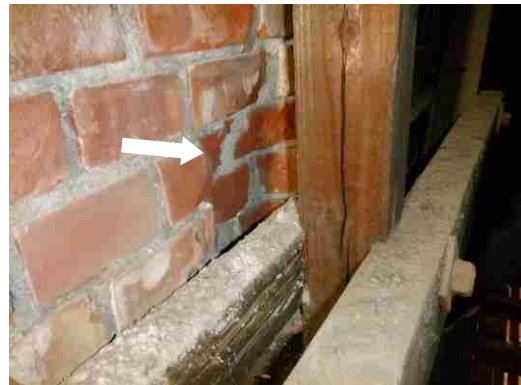
⑧南・北壁面の天井裏側では、小屋組みのボルト頭部が壁に干渉する箇所で煉瓦表面を削り落としている。

図 2-1-25 小屋裏北面 煉瓦の部分欠損

図 2-1-26 小屋裏北面 煉瓦の部分欠損

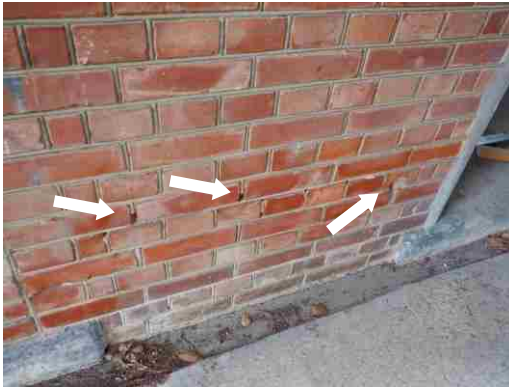
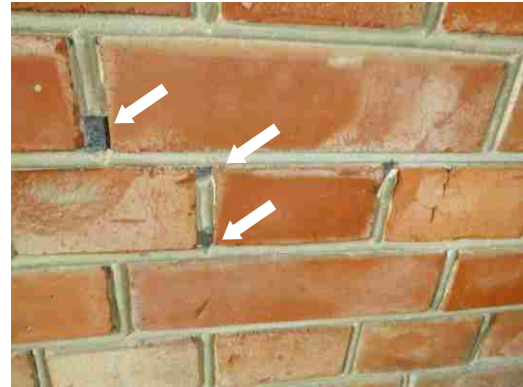
⑨目地仕上の覆輪目地が剥離している箇所がある。煉瓦の表層剥離がなく覆輪目地の成形が可能な箇所については、覆輪目地の復元補修を行う。

図 2-1-27 通路西面 覆輪目地の剥離

図 2-1-28 通路西面 覆輪目地の剥離

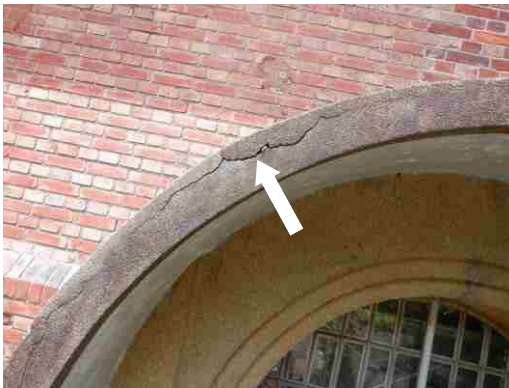
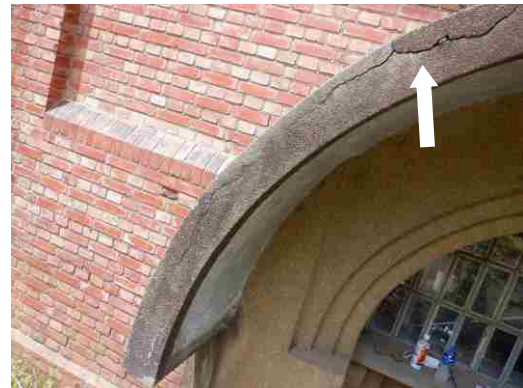
コンクリート円形庇の見付面及び上面に幅 4.0～8.0mm のひび割れが発生している。また、庇上面には全体的に浮きが生じている。仕上げモルタルの浮きによるひび割れなのか、鉄筋の腐食による浮き・ひび割れであるか不明である。庇を保存する場合、補修方法の選定には部分研りによりひび割れ・浮きの発生原因を調査する必要がある。

図 2-1-29 コンクリート庇のひび割れ

図 2-1-30 コンクリート庇のひび割れ

庇上面には全体的に浮きが生じている。仕上げモルタルの浮きによるひび割れなのか、鉄筋の腐食による浮き・ひび割れであるか不明であるため、庇を保存する場合は、部分斫りによりひび割れ・浮きの発生原因を調査し、補修方法を選定する必要がある。

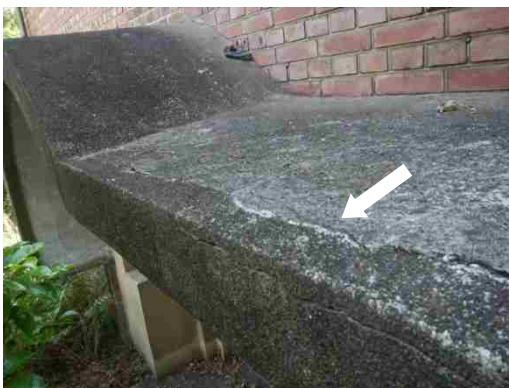
図 2-1-31 コンクリート庇のひび割れ・浮き  
庇上面は全体的に浮きが生じている

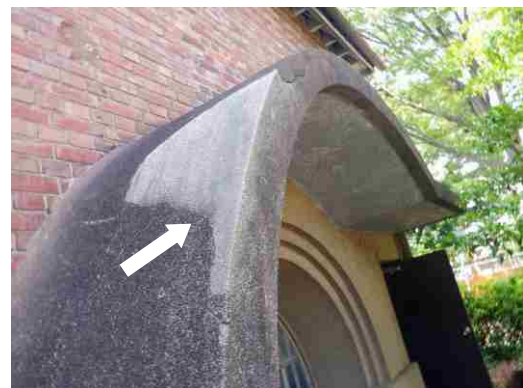
図 2-1-32 コンクリート庇のモルタル浮き  
庇上面の補修跡部分に浮きが確認される

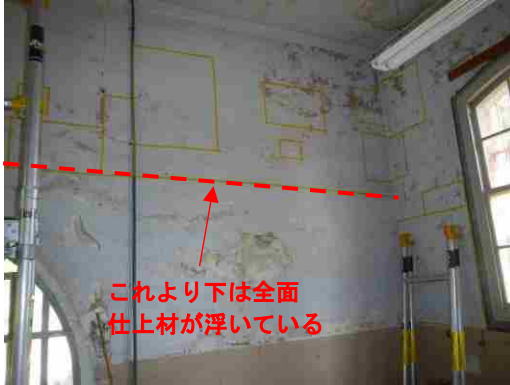
①内壁では仕上げ材（漆喰・モルタル）の浮き・剥離が多数生じている。元守衛室及び部屋の北面では全面的に仕上げ材が剥離している。

図 2-1-33 元守衛室東面 仕上げ材の浮き

「部屋」、「元守衛室」とも壁・天井の仕上げ材（漆喰・モルタル）の浮き・剥離が多数生じており、全面的に仕上げ材が剥落している部分がみられた。調査により、モルタル塗りの部分は後補の修理の際に入れられたものであることが判明したため、撤去を行う。漆喰については、調査により当時の仕様が概ね判明している。

現状の漆喰は、全体的に劣化が著しく、浮いている箇所については落下の危険性が高いため、壁・天井とも全面的に撤去し、工法復原を行い補修することとする。

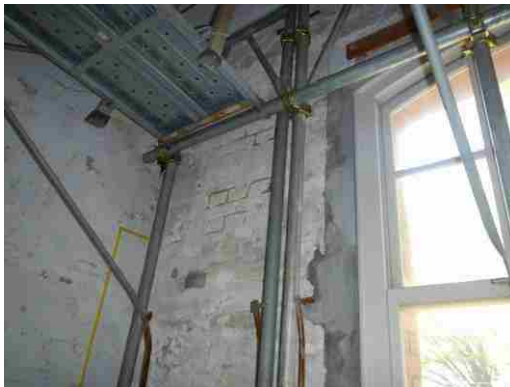
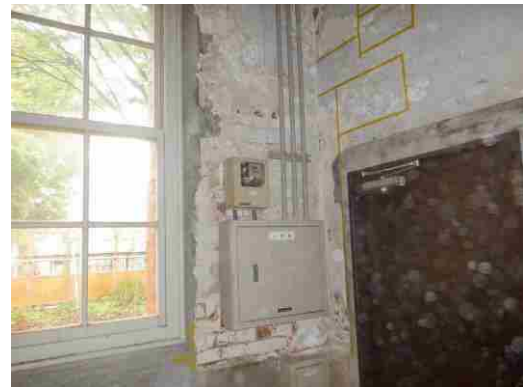
図 2-1-35 元守衛室北面 仕上げ材の剥離  
仕上げ材が剥落し、煉瓦面が露出している

図 2-1-36 元守衛室北面 仕上げ材の剥離  
仕上げ材が剥落し、煉瓦面が露出している

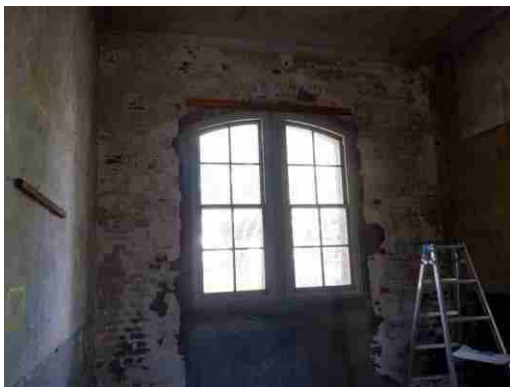
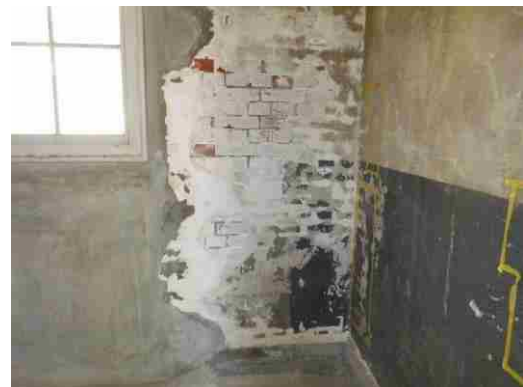
図 2-1-37 部屋北面 仕上げ材の剥離  
仕上げ材が剥落し、煉瓦面が露出している

図 2-1-38 部屋北面 仕上げ材の剥離  
仕上げ材が剥落し、煉瓦面が露出している

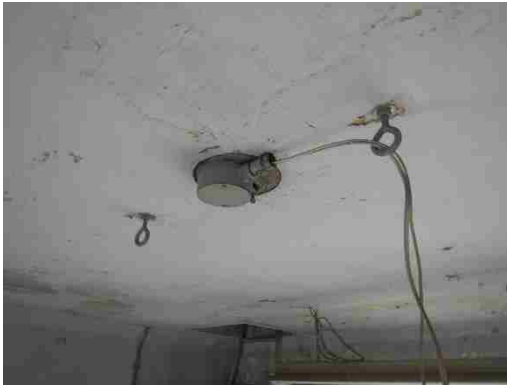
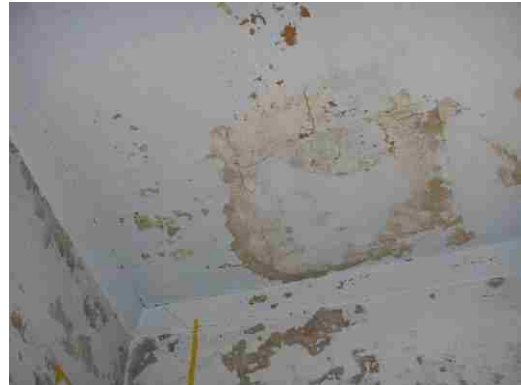
②天井面には漆喰のひび割れ、塗装の剥離が多数生じている。通路の天井では全面仕上げ材が欠失して木摺り<sup>1</sup>が露出している。

図 2-1-39 元守衛室天井 漆喰のひび割れ・塗装剥離

図 2-1-40 元守衛室天井 漆喰のひび割れ・塗装剥離

近年、地震による天井仕上げの剥落が生じているため、天井の工法については、木摺の間隔を広げて下地への食い込みを良くしたり、下げ苧を増やして付着を強化したりといった対策を講じる必要がある。ただし、検討にあたっては、元の仕様を尊重する上で行う必要がある。

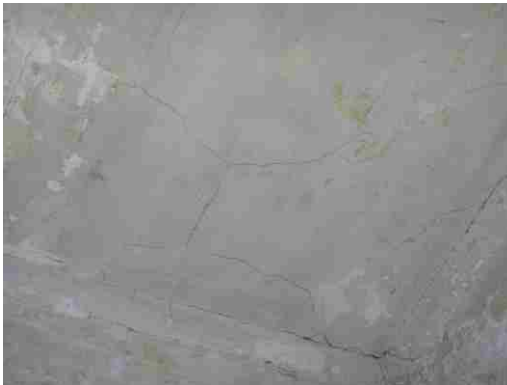
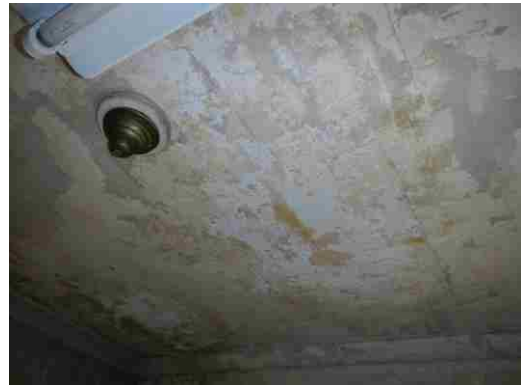
図 2-1-41 部屋天井 漆喰のひび割れ・塗装剥離

図 2-1-42 部屋天井 漆喰のひび割れ・塗装剥離

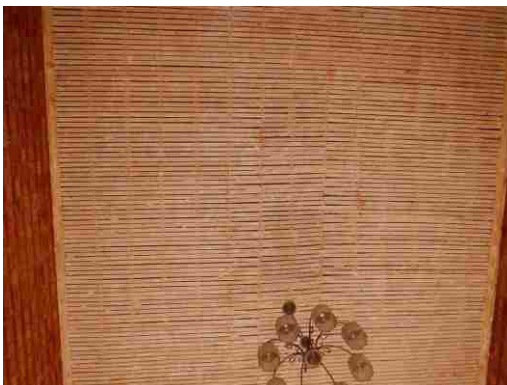
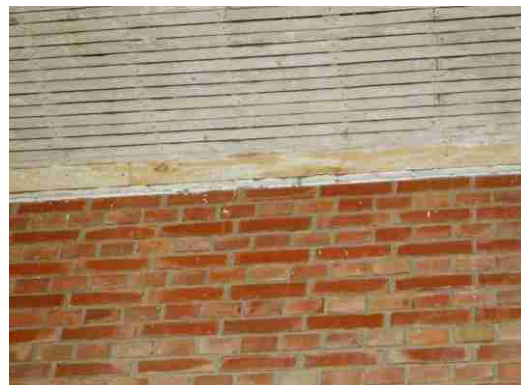
図 2-1-43 通路天井 仕上げ材の剥離・木摺りの露出

図 2-1-44 通路天井 仕上げ材の剥離・木摺りの露出

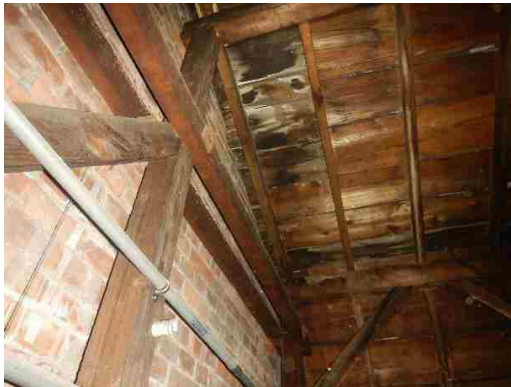
小屋組部材（桁・梁等）に腐朽等有害な破損はみられなかったが、建物隅部の野地板<sup>2</sup>や野垂木に雨染み跡があり、白色変色もみられた。建物中央では野地板に穴があき、野垂木が一部欠失している状態であった。欠失している野垂木直下のはさみ梁や方杖は新材に取り換えられている。また、母屋では継手<sup>3</sup>（追掛け大栓継ぎ<sup>4</sup>）部分でひび割れが発生し、添え木補修しているものもみられた。

図 2-1-45 野地板の雨染み跡、白色変色

構造材で破損のみられるものは、破損箇所を十分に見極め、最小限の範囲で矧木補修や継手補修を行う。

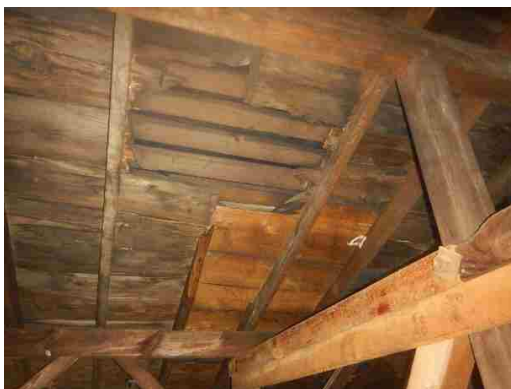
図 2-1-47 野地板の穴、野垂木の一部欠失  
当初野地板と野垂木が一部欠失し、屋根下地が露出している

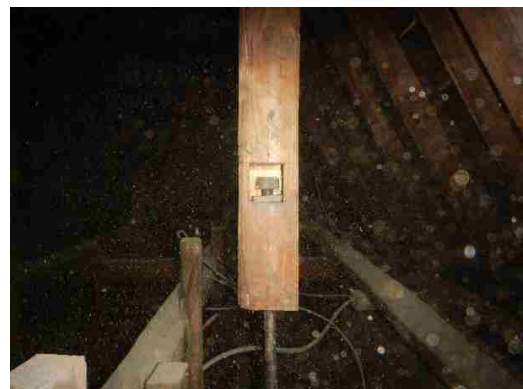
図 2-1-48 ボルトのゆるみ

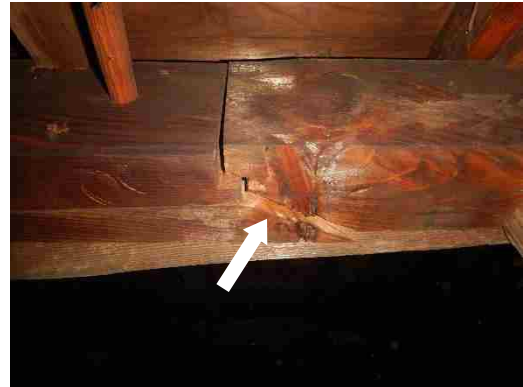
図 2-1-50 母屋のひび割れ  
継手（追掛大栓）部分にひび割れがみられる

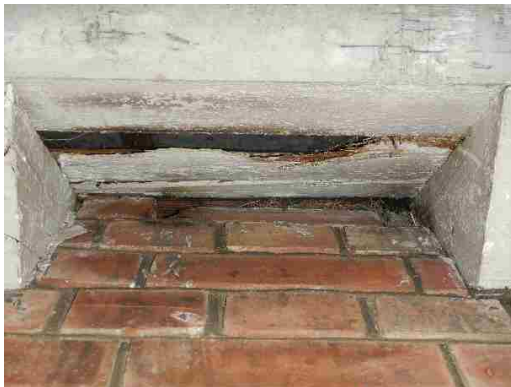
また、東面の化粧軒裏には、小屋裏に雨染み跡のある位置と同位置に腐朽がみられた。外部の破風や軒先等の白ペンキ塗装には剥がれがみられる。

図 2-1-51 化粧軒裏の腐朽  
東面の化粧軒裏に腐朽あり

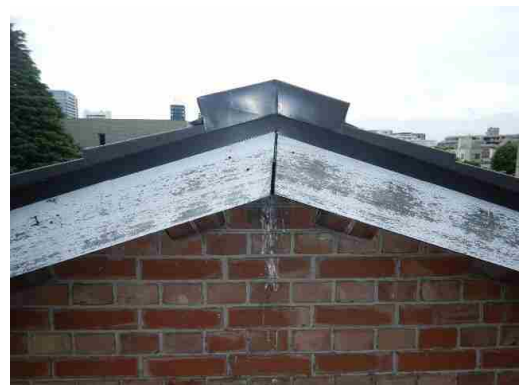
図 2-1-54 塗装の剥がれ  
外部の木部にぬられている白ペンキ塗装は  
全体的にはがれている

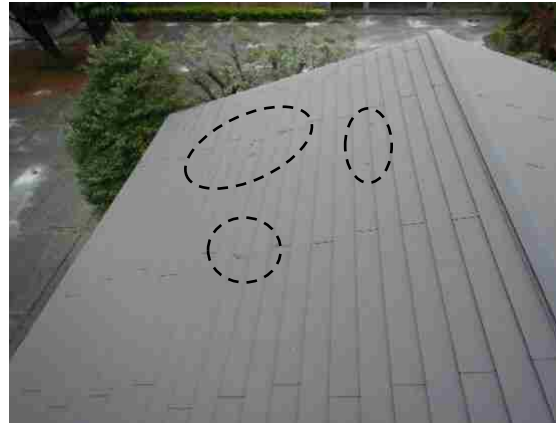
屋根はカラー鉄板（グレー）の段葺で、詳細な年代は不明であるが、昭和 58 年（1983）以降に葺き替えられたものである。全体的に塗装の剥がれや、錆の発生といった経年劣化がみられた。

図 2-1-55 屋根 塗装の剥がれ、錆の発生

復原年代の屋根は創建時同様の天然スレート葺きであったことが古写真等の資料から明らかであり、天然スレート葺きに復原を行う。天然スレート葺き屋根の仕様については、現状屋根の下に残る天然スレート葺屋根下地の下地状況、釘跡、天然スレートの破片等の痕跡資料を基に、実施設計時に詳細な検討を進める。また、屋根下地は一部漏水等による腐朽等は見られるが、修理を行うことで再用が可能である。

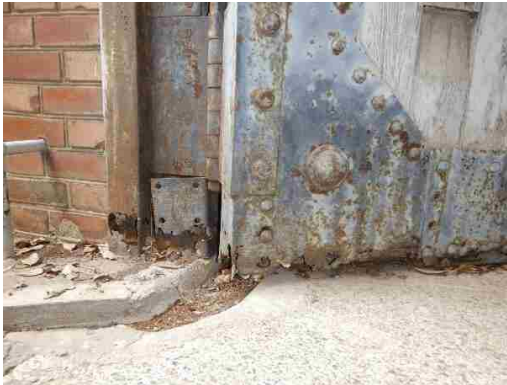
創建時の建具である南面の木製大扉に関しては、建具下部の下框<sup>7</sup>や縦框、建具枠下部の木部に腐朽がみられる。木部を覆っている鉄板の腐食も大きく、太鼓鉾<sup>8</sup>やマイナスビス<sup>9</sup>の欠失もみられる。また、木部表面のペンキの剥がれが全体的にみられる。建具は壁に固定されているため、動作の確認はできなかった。今後、建具を固定している金物を取り外し、動作の確認や建具金物も含めた詳細調査を行う必要がある。

図 2-1-56 南面大扉鉄板の腐食、木部の腐食  
建具及び建具枠の木部は腐朽により一部欠失し、鉄板も腐食が著しい

通路南面の木製大扉の外観目視調査の結果、建具の下框や建具枠の下部等に木部の腐朽がみられた。また、木部を覆っている鉄板の腐食も大きく、鉋も部分的に欠失している状態である。修理にあたっては一度取り外し、根本的な修理を行う必要がある。また、現状、建具が開いた状態で壁に固定されているため、固定金物を取り外し、動作の確認や建具金物の状況確認といった詳細調査を今後行う必要がある。

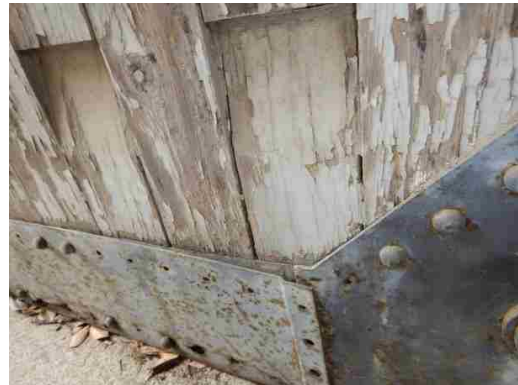
図 2-1-57 南面大扉 太鼓鉾の欠失  
太鼓鉾がとれ、鉄板がはがれている

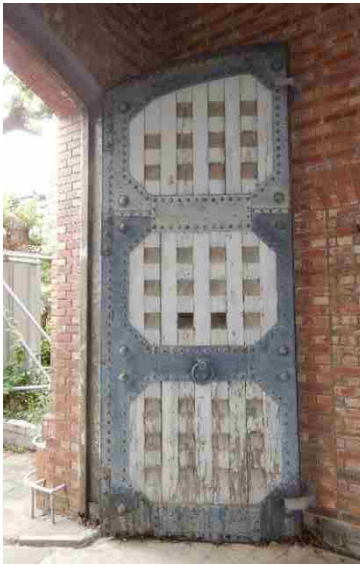
図 2-1-58 南面大扉  
表面のペンキが剥落している

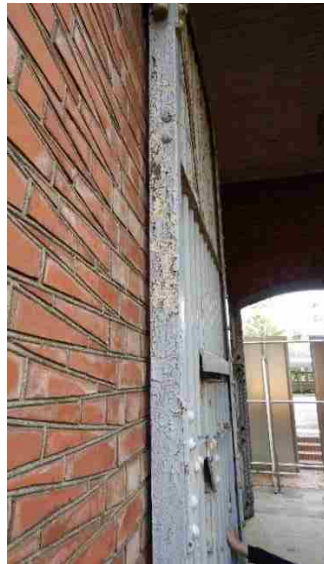
同じく創建時の建具である北面の鋼製建具は、西側の建具の足元の固定金物が外れてズレたことで建具が下がり、開閉が困難な状態である。また、表面のペンキの剥がれや錆が全体的にみられる。

図 2-1-59 北面大扉  
表面のペンキが剥落している

通路北面の鋼製大扉についても錆や部材の腐食、金物の外れによる建付け不良がみられるため、南面の大扉同様、修理にあたっては一度取り外し、根本的な修理を行う必要がある。

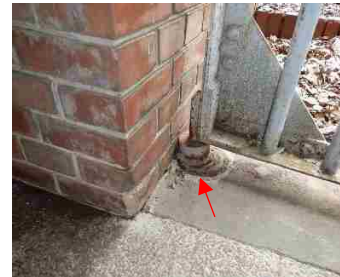
図 2-1-60 北面大扉  
足元の金物がズレている

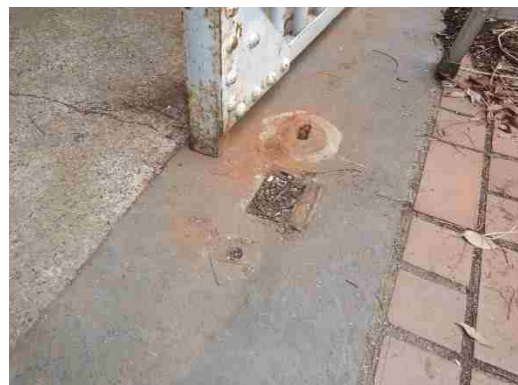
南面の木製建具及び北面の鋼製建具ともに創建時と思われる鉄製の戸当たり金物が床に残る。現状、床から出っ張っている状態であるが、上面にある半円形の窪みを利用して収納できる機構であった可能性がある。北面の戸当たり金物は破損が著しく形状を留めていないが、おそらく南面と同様のものではあったと思われる。

図 2-1-62 北面大扉の戸当たり金物  
鉄の腐食が著しく、戸当たり金物が欠失している
