旧中野刑務所正門基本計画
(区指定有形文化財 旧豊多摩監獄表門)

令和4年4月

中野区

(1) 基本計画の策定

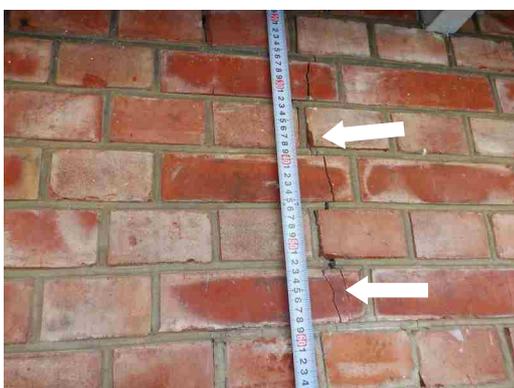
- ①東・西壁面のほぼ中央で縦方向に外部から内部に向かって壁を貫通していると思われるひび割れが発生している。ひび割れ幅は0.4~5.0mmである。ひび割れは目地の割れだけでなく煉瓦の割れも混在している。

図 1-24 元守衛室東面のひび割れ
幅 2.0~5.0mm 程度のひび割れが見られる

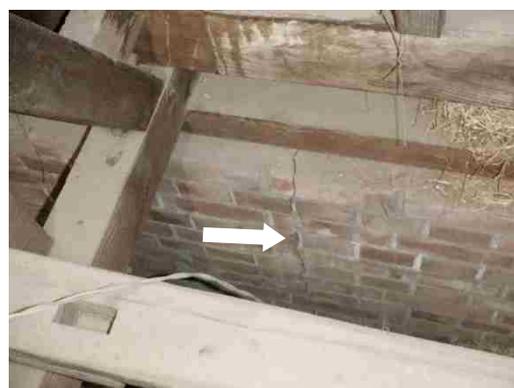
図 1-25 西面外部のひび割れ
幅 2.0mm 程度のひび割れが見られる

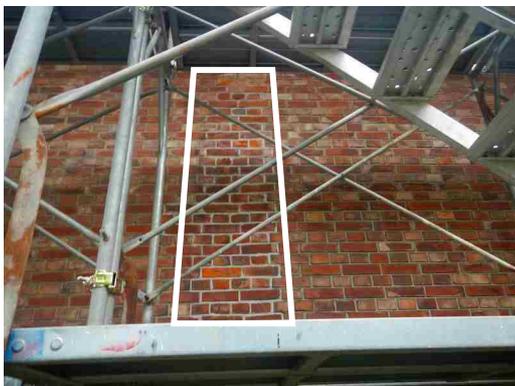
②創建時に煉瓦塀が取付いていた位置に目地補修跡があり、補修範囲の境界部にひび割れが発生している。

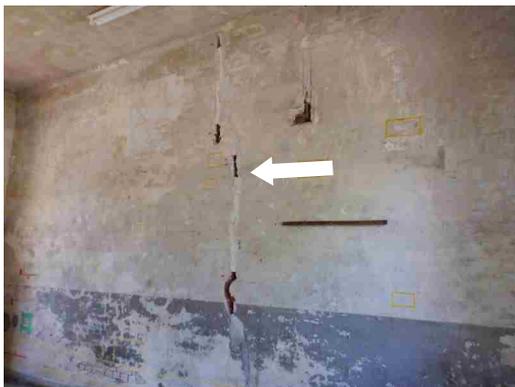
③部屋西面では、ひび割れ部に沿って表面の煉瓦が欠けていて、モルタル・漆喰により欠損補修がなされている。

図 1-29 部屋西面のひび割れ
西面のほぼ中央にひび割れがみられる

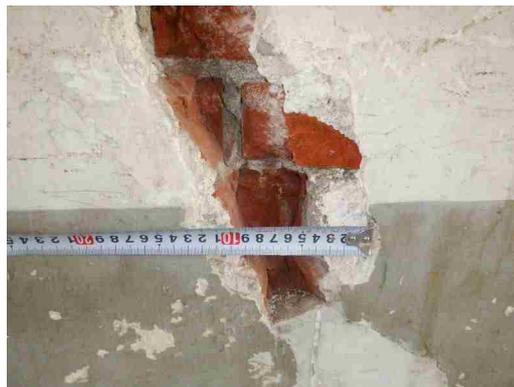
図 1-30 部屋西面のひび割れ
ひび割れ部表面の煉瓦が欠けていて、モルタル・漆喰により欠損部補修がなされている

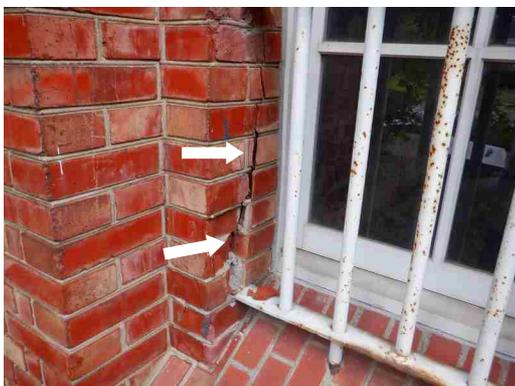
⑤窓抱き部分、水切り面等の埋め込み金物周りに幅 0.5～1.3mm のひび割れや煉瓦の破損が生じている。金物の腐食の影響や地震時に煉瓦壁の変形を金物が拘束することによる影響でひび割れが発生したと思われる。

図 1-35 南面開口部 金物周りのひび割れ・破損

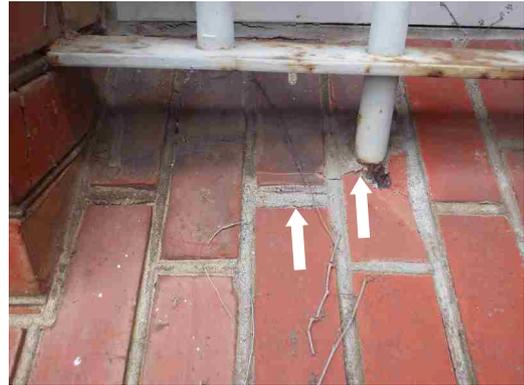
図 1-38 南面開口部 金物周りのひび割れ

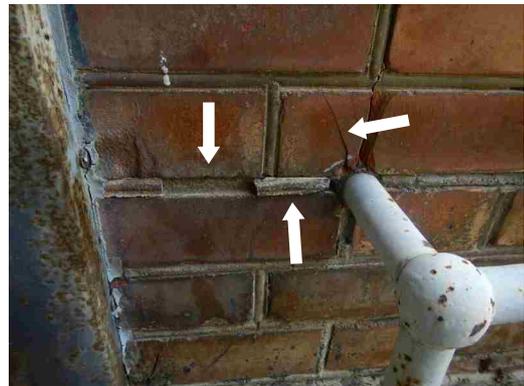
図 1-40 通路東面 金物周りのひび割れと
覆輪目地仕上げの剥離

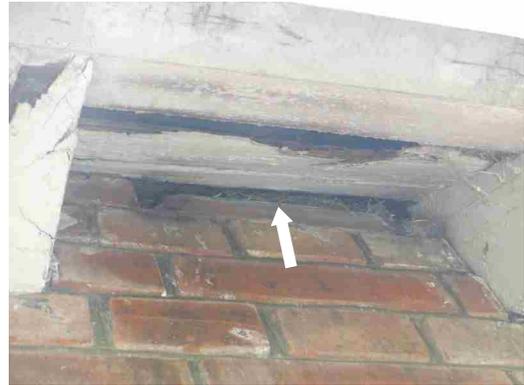
⑥東・西壁面の頂部に煉瓦積の一部が破損し欠失している箇所がある。

図 1-42 西面壁頂部の煉瓦積破損

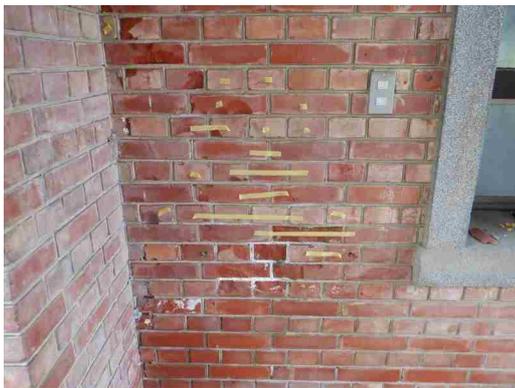
⑦化粧煉瓦面には風化が進んで表層の浮きや剥離が生じている箇所がある。

図 1-43 通路東面 煉瓦の表層剥離・浮き
マスキングテープは煉瓦表層の浮きを示す

⑤煉瓦の表層剥離は構造的に影響が小さいと判断し現状保存とする。

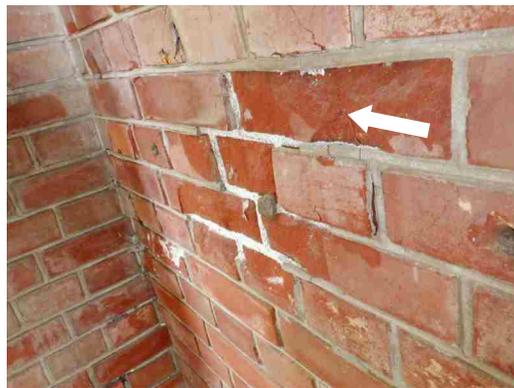
図 1-44 通路東面煉瓦の表層剥離

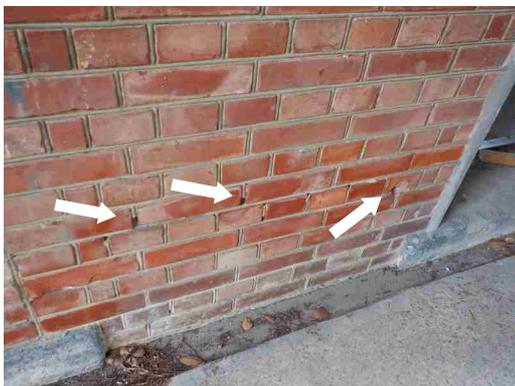
⑨目地仕上げの覆輪目地が剥離している箇所がある。煉瓦の表層剥離がなく覆輪目地の成形が可能な箇所については、覆輪目地の復元補修を行う。

図 1-49 通路西面 覆輪目地の剥離

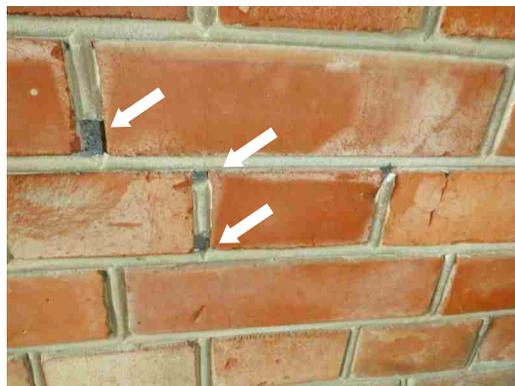
図 1-50 通路西面 覆輪目地の剥離

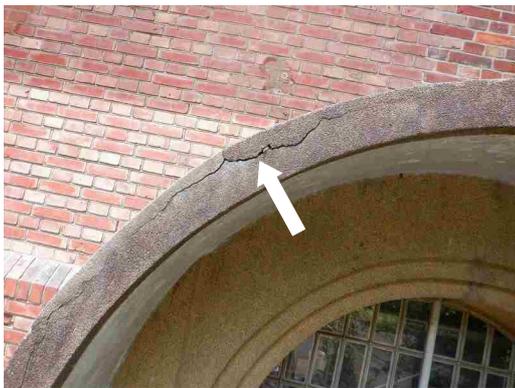
コンクリート円形庇の見付面及び上面に幅 4.0~8.0mm のひび割れが発生している。また、庇上面には全体的に浮きが生じている。仕上げモルタルの浮きによるひび割れなのか、鉄筋の腐食による浮き・ひび割れであるか不明である。庇を保存する場合、補修方法の選定には部分研りによりひび割れ・浮きの発生原因を調査する必要がある。

図 1-51 コンクリート庇のひび割れ

庇上面には全体的に浮きが生じている。仕上げモルタルの浮きによるひび割れなのか、鉄筋の腐食による浮き・ひび割れであるか不明であるため、庇を保存する場合は、部分斫りによりひび割れ・浮きの発生原因を調査し、補修方法を選定する必要がある。

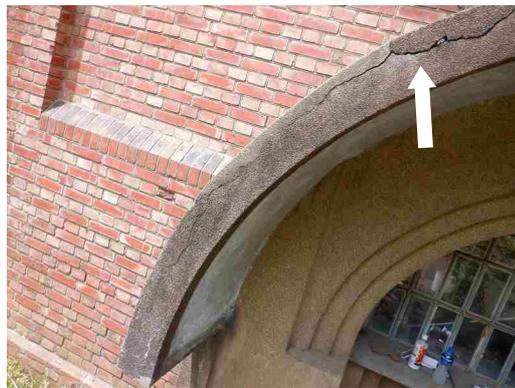
図 1-52 コンクリート庇のひび割れ

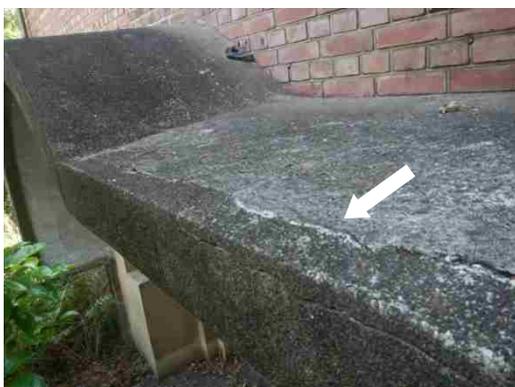
図 1-53 コンクリート庇のひび割れ・浮き
庇上面は全体的に浮きが生じている

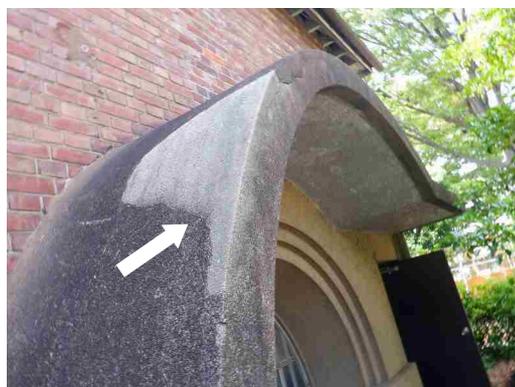
図 1-54 コンクリート庇のモルタル浮き
庇上面の補修跡部分に浮きが確認される

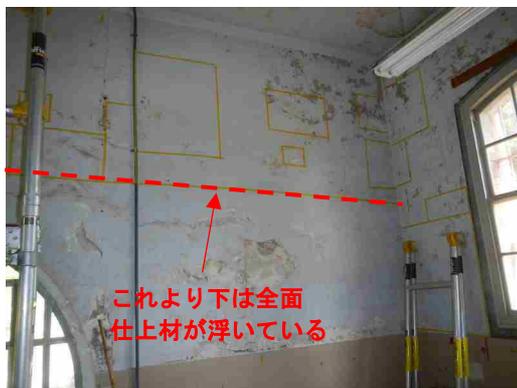
①内壁では仕上げ材（漆喰・モルタル）の浮き・剥離が多数生じている。元守衛室及び部屋の北面では全面的に仕上げ材が剥離している。

図 1-55 元守衛室東面 仕上げ材の浮き

現状の漆喰は、全体的に劣化が著しく、浮いている箇所については落下の危険性が高いため、壁・天井とも全面的に撤去し、工法復原を行い補修することとする。

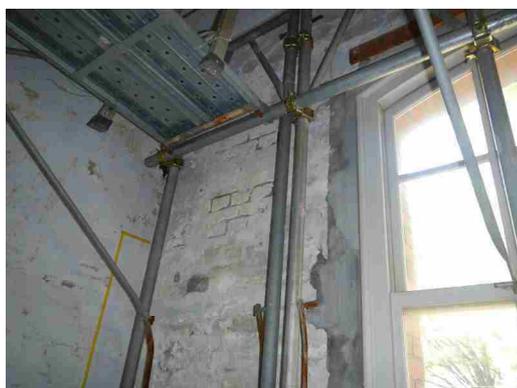
図 1-57 元守衛室北面 仕上げ材の剥離
仕上げ材が剥落し、煉瓦面が露出している

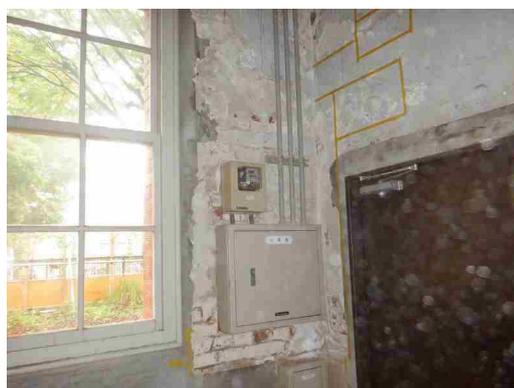
図 1-58 元守衛室北面 仕上げ材の剥離
仕上げ材が剥落し、煉瓦面が露出している

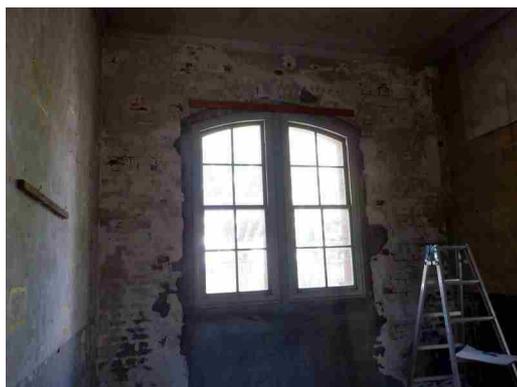
図 1-59 部屋北面 仕上げ材の剥離
仕上げ材が剥落し、煉瓦面が露出している

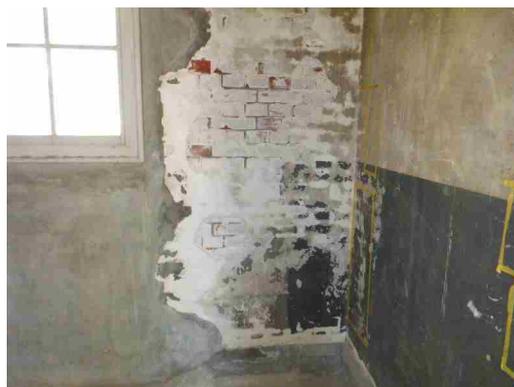
図 1-60 部屋北面 仕上げ材の剥離
仕上げ材が剥落し、煉瓦面が露出している

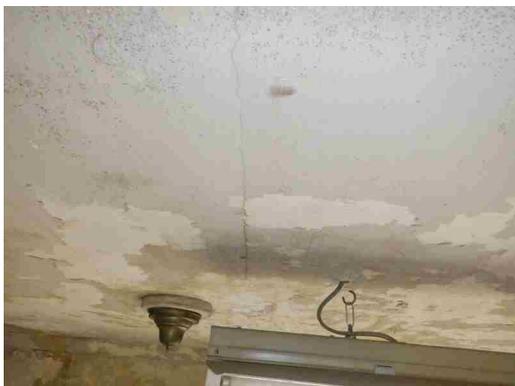
②天井面には漆喰のひび割れ、塗装の剥離が多数生じている。通路の天井では全面仕上げ材が欠失して木摺り³が露出している。

図 1-61 元守衛室天井 漆喰のひび割れ・塗装剥離

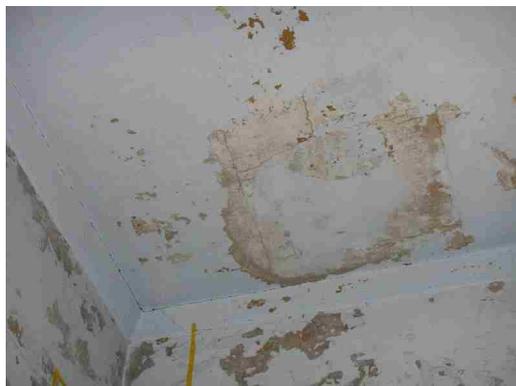
図 1-62 元守衛室天井 漆喰のひび割れ・塗装剥離

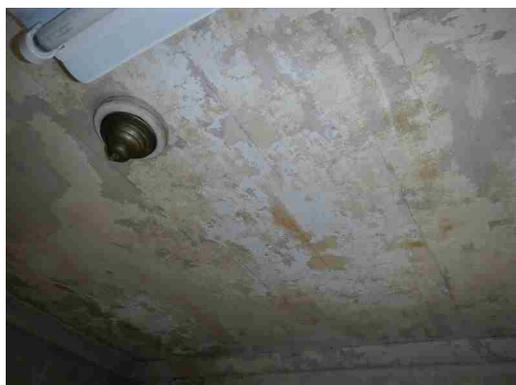
図 1-64 部屋天井 漆喰のひび割れ・塗装剥離

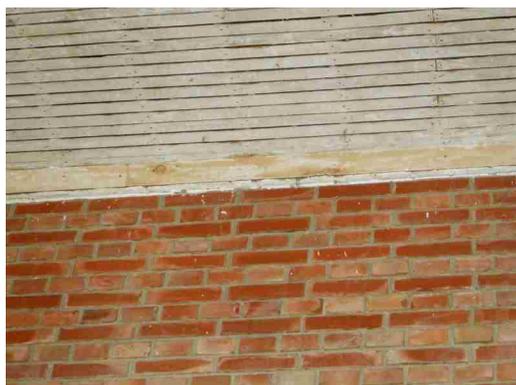
図 1-66 通路天井 仕上げ材の剥離・木摺りの露出

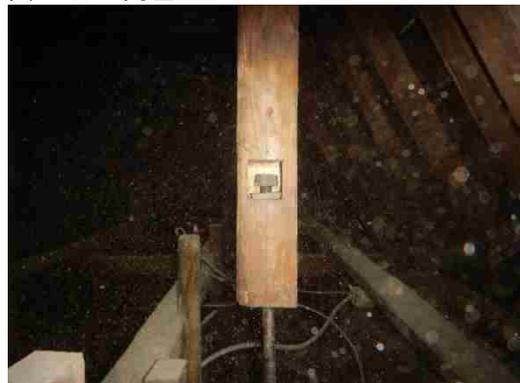
図 1-70 ボルトのゆるみ

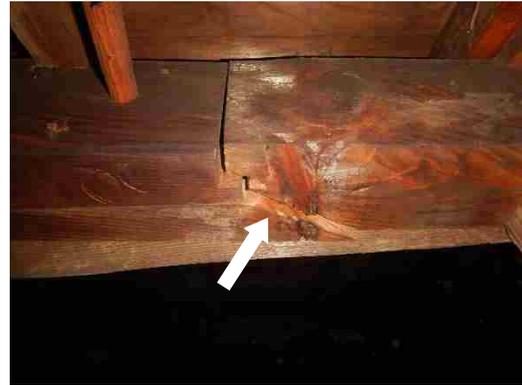
小屋組部材（桁・梁等）に腐朽等有害な破損はみられなかったが、建物隅部の野地板⁴や野垂木に雨染み跡があり、白色変色もみられた。建物中央では野地板に穴があき、野垂木が一部欠失している状態であった。欠失している野垂木直下のはさみ梁や方杖は新材に取り換えられている。また、母屋では継手⁵（追掛け大栓継ぎ⁶）部分でひび割れが発生し、添え木補修しているものもみられた。

図 1-72 母屋のひび割れ
継手（追掛大柱）部分にひび割れがみられる

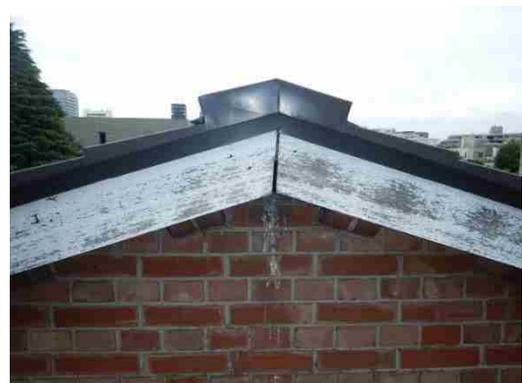
図 1-76 塗装の剥がれ
外部の木部にぬらされている白ペンキ塗装は全体的にはがれている

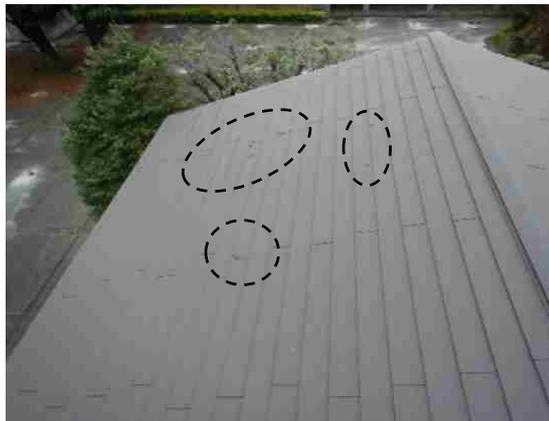
屋根はカラー鉄板（グレー）の段葺で、詳細な年代は不明であるが、昭和 58 年（1983）以降に葺き替えられたものである。全体的に塗装の剥がれや、錆の発生といった経年劣化がみられた。

図 1-77 屋根 塗装の剥がれ、錆の発生

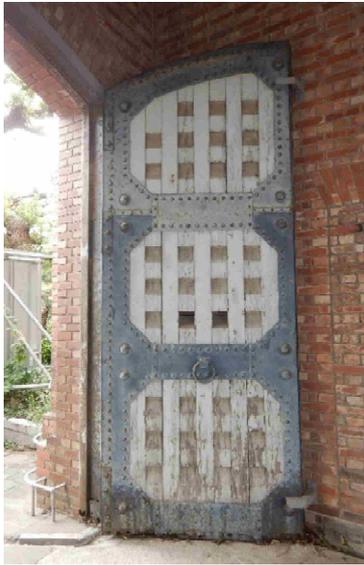
創建時の建具である南面の木製大扉に関しては、建具下部の下框⁹や縦框、建具枠下部の木部に腐朽がみられる。木部を覆っている鉄板の腐食も大きく、太鼓鉾¹⁰やマイナスビス¹¹の欠失もみられる。また、木部表面のペンキの剥がれが全体的にみられる。建具は壁に固定されているため、動作の確認はできなかった。今後、建具を固定している金物を取り外し、動作の確認や建具金物も含めた詳細調査を行う必要がある。

図 1-80 南面大扉
表面のペンキが剥落している

通路南面の木製大扉の外観目視調査の結果、下框等に腐朽がみられ、框を覆っている鉄板の腐食も大きく、下地にも腐朽が生じている可能性が高いことが明らかとなった。修理にあたっては一度取り外し、根本的な修理を行う必要があるため、設計時

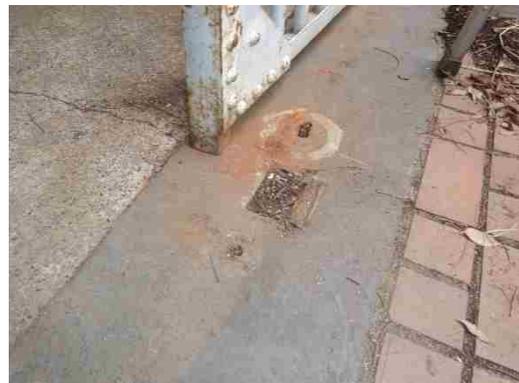
南面の木製建具及び北面の鋼製建具ともに創建時と思われる鉄製の戸当たり金物が床に残る。現状、床から出っ張っている状態であるが、上面にある半円形の窪みを利用して収納できる機構であった可能性がある。北面の戸当たり金物は破損が著しく形状を留めていないが、おそらく南面と同様のものではあったと思われる。

図 1-84 北面大扉の戸当たり金物
鉄の腐食が著しく、戸当たり金物が欠失し
ている

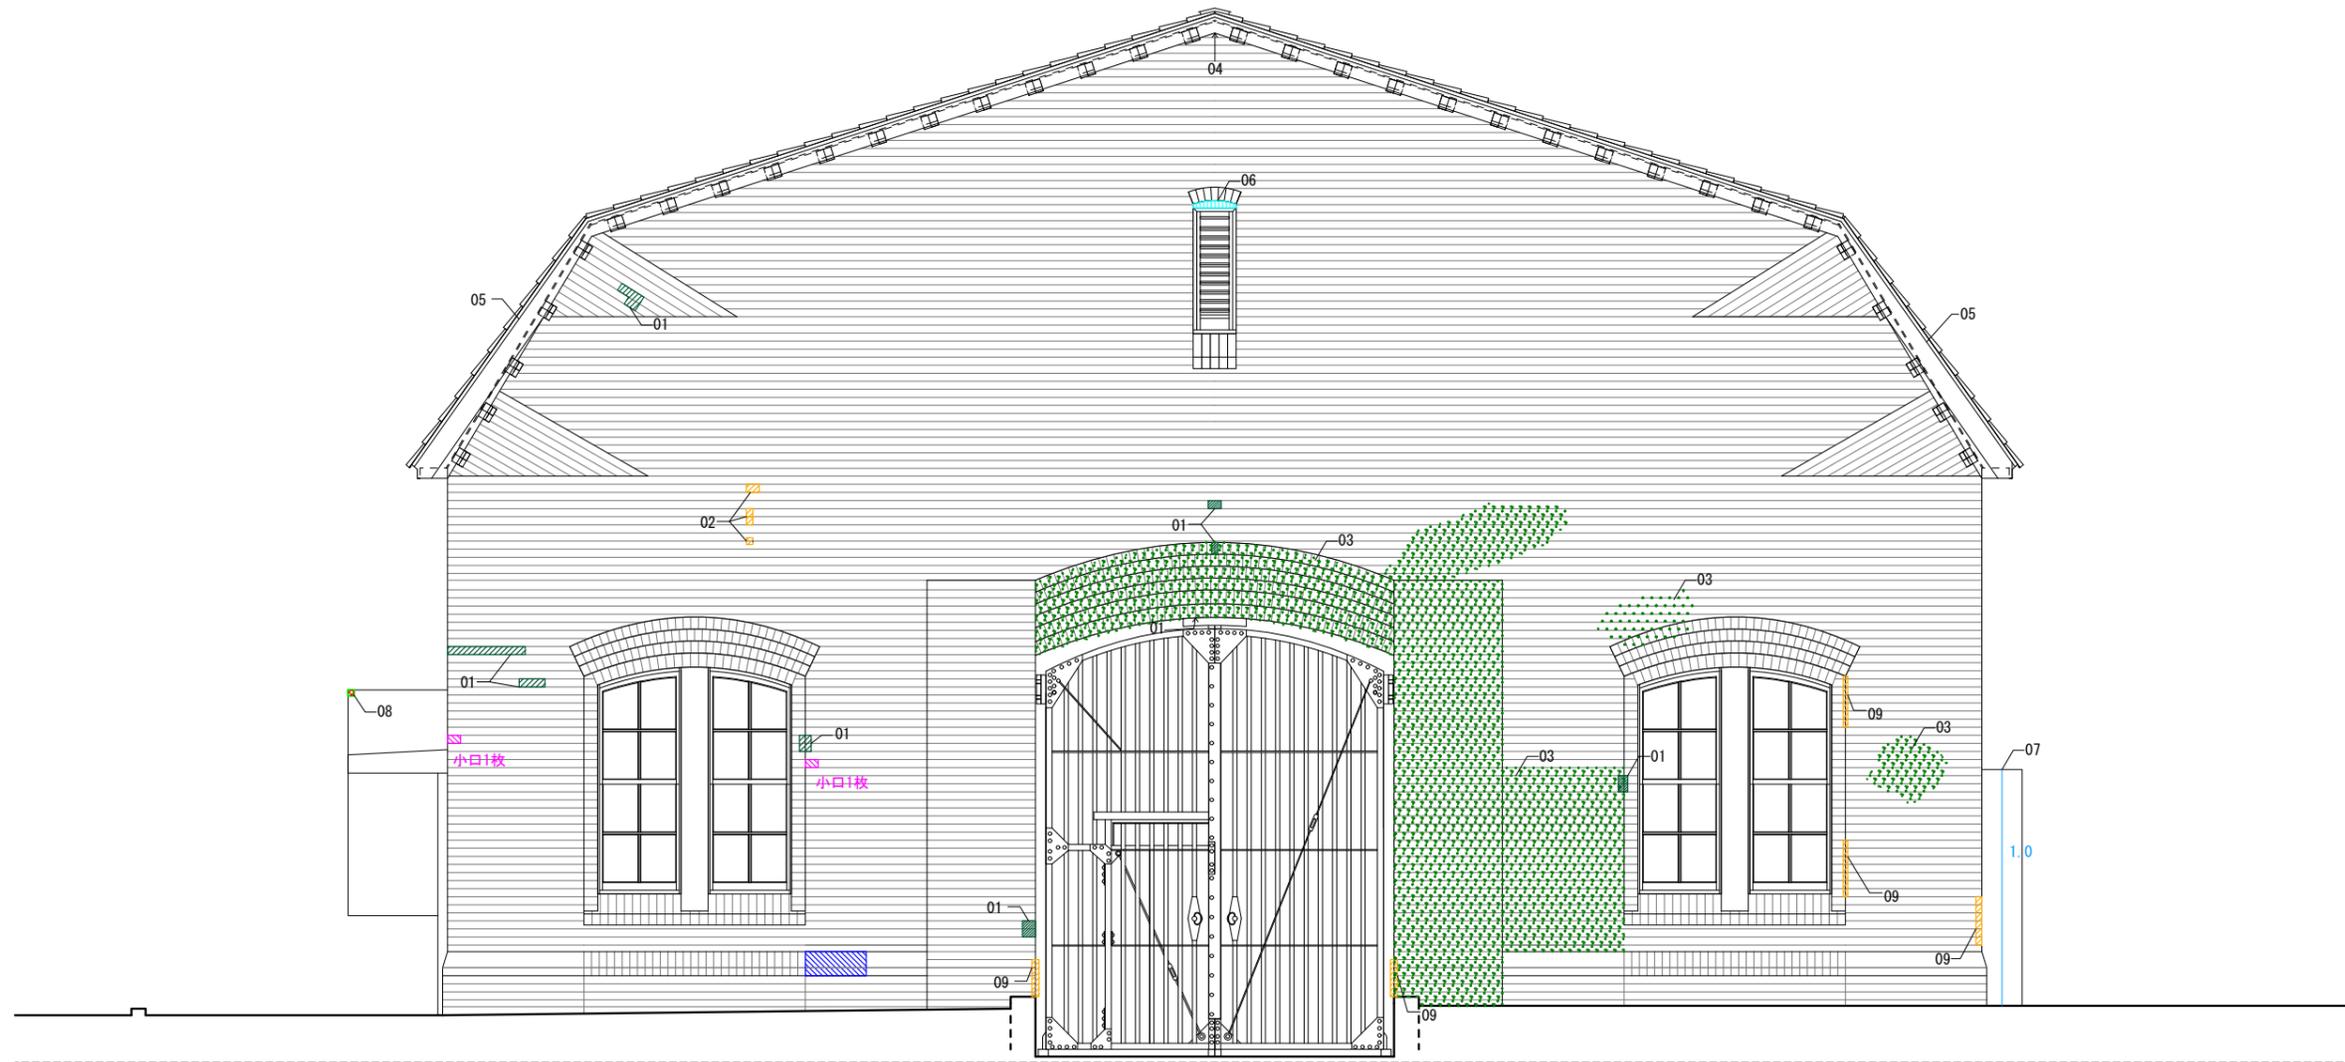
No.	Title	旧中野刑務所正門基本計画		Scale
修03	Drawing name	外部破損劣化状況・修理方針 北面		1/60 (A3)
	Date	R4.03	株式会社 建文

番号	部位	破損状況	修理方針
共通	煉瓦	白華	洗浄
共通	大扉	西側の開戸が下がり開かない、塗装の剥離、錆	取り外しの上、修理
01	煉瓦	モルタル補修跡	現状維持
02	煉瓦	剥離	現状維持
03	煉瓦	表面に苔	洗浄
04	化粧軒裏	塗装の剥落、腐朽	腐朽部分のみ取替えの上、塗装
05	煉瓦	母屋鼻天端に白い汚れ、糞害か	洗浄
06	煉瓦	アーチ下端 汚れ	洗浄
07	旧煉瓦埋跡にある コンクリート	側面にひび割れ	仕上げ撤去の上、塗直し
08	庇	欠損	下地及び仕上げ撤去の上、塗直し
09	煉瓦	角部 欠け	現状維持

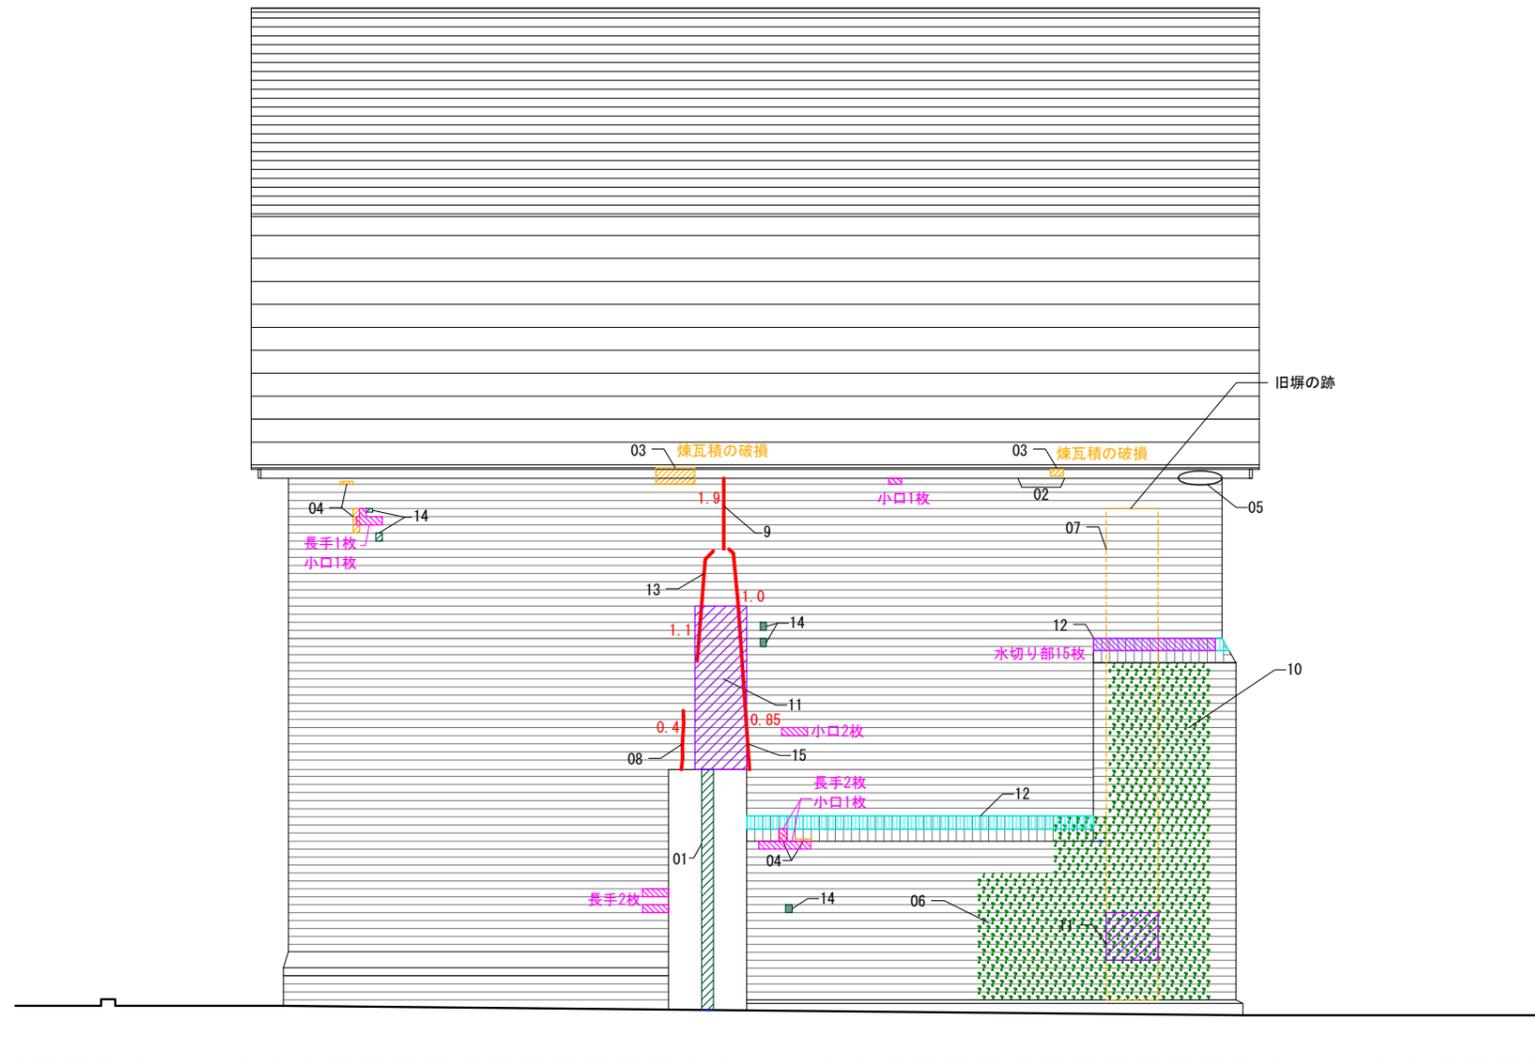
No.	Title	旧中野刑務所正門基本計画		Scale
修04	Drawing name	外部破損劣化状況・修理方針 西面		1/60 (A3)
	Date	R4.03	株式会社 建文

番号	部位	破損状況	修理方針	番号	部位	破損状況	修理方針
共通	煉瓦	白華	洗浄	13	煉瓦	ひび割れ (φ1100 W1.1)	目地部にグラウト材注入の上、アラミドロッドによる補強
共通	屋根	塗装の剥がれ、錆	※復原工事により撤去	14	煉瓦	モルタル補修跡	現状維持
01	旧壁跡にあるコンクリート	モルタル補修跡	現状維持	15	煉瓦	ひび割れ (φ1700 W1.0)	目地部にグラウト材注入の上、アラミドロッドによる補強
02	煉瓦	南面の外壁から3番目の垂木と煉瓦の間に隙間あり	積直し				
03	煉瓦	破損、隙間あり	積直し				
04	煉瓦	剥離	現状維持				
05	軒樋	折れ曲がり	撤去の上、新規取り付け				
06	煉瓦	表面に苔あり	洗浄				
07	煉瓦	旧塀の跡、表面に傷、汚れ	現状維持				
08	煉瓦	ひび割れ (φ550 W0.4)	アラミドロッドによる補修				
09	煉瓦	ひび割れ (φ610 W1.9 D15)	目地部にグラウト材注入の上、アラミドロッドによる補強				
10	たて樋	現たて樋の裏にある旧金物が残る、モルタル補修跡あり	現状維持				
11	煉瓦	目地補修	アラミドロッド施工範囲は覆輪目地に復原				
12	煉瓦	黒い汚れ	洗浄

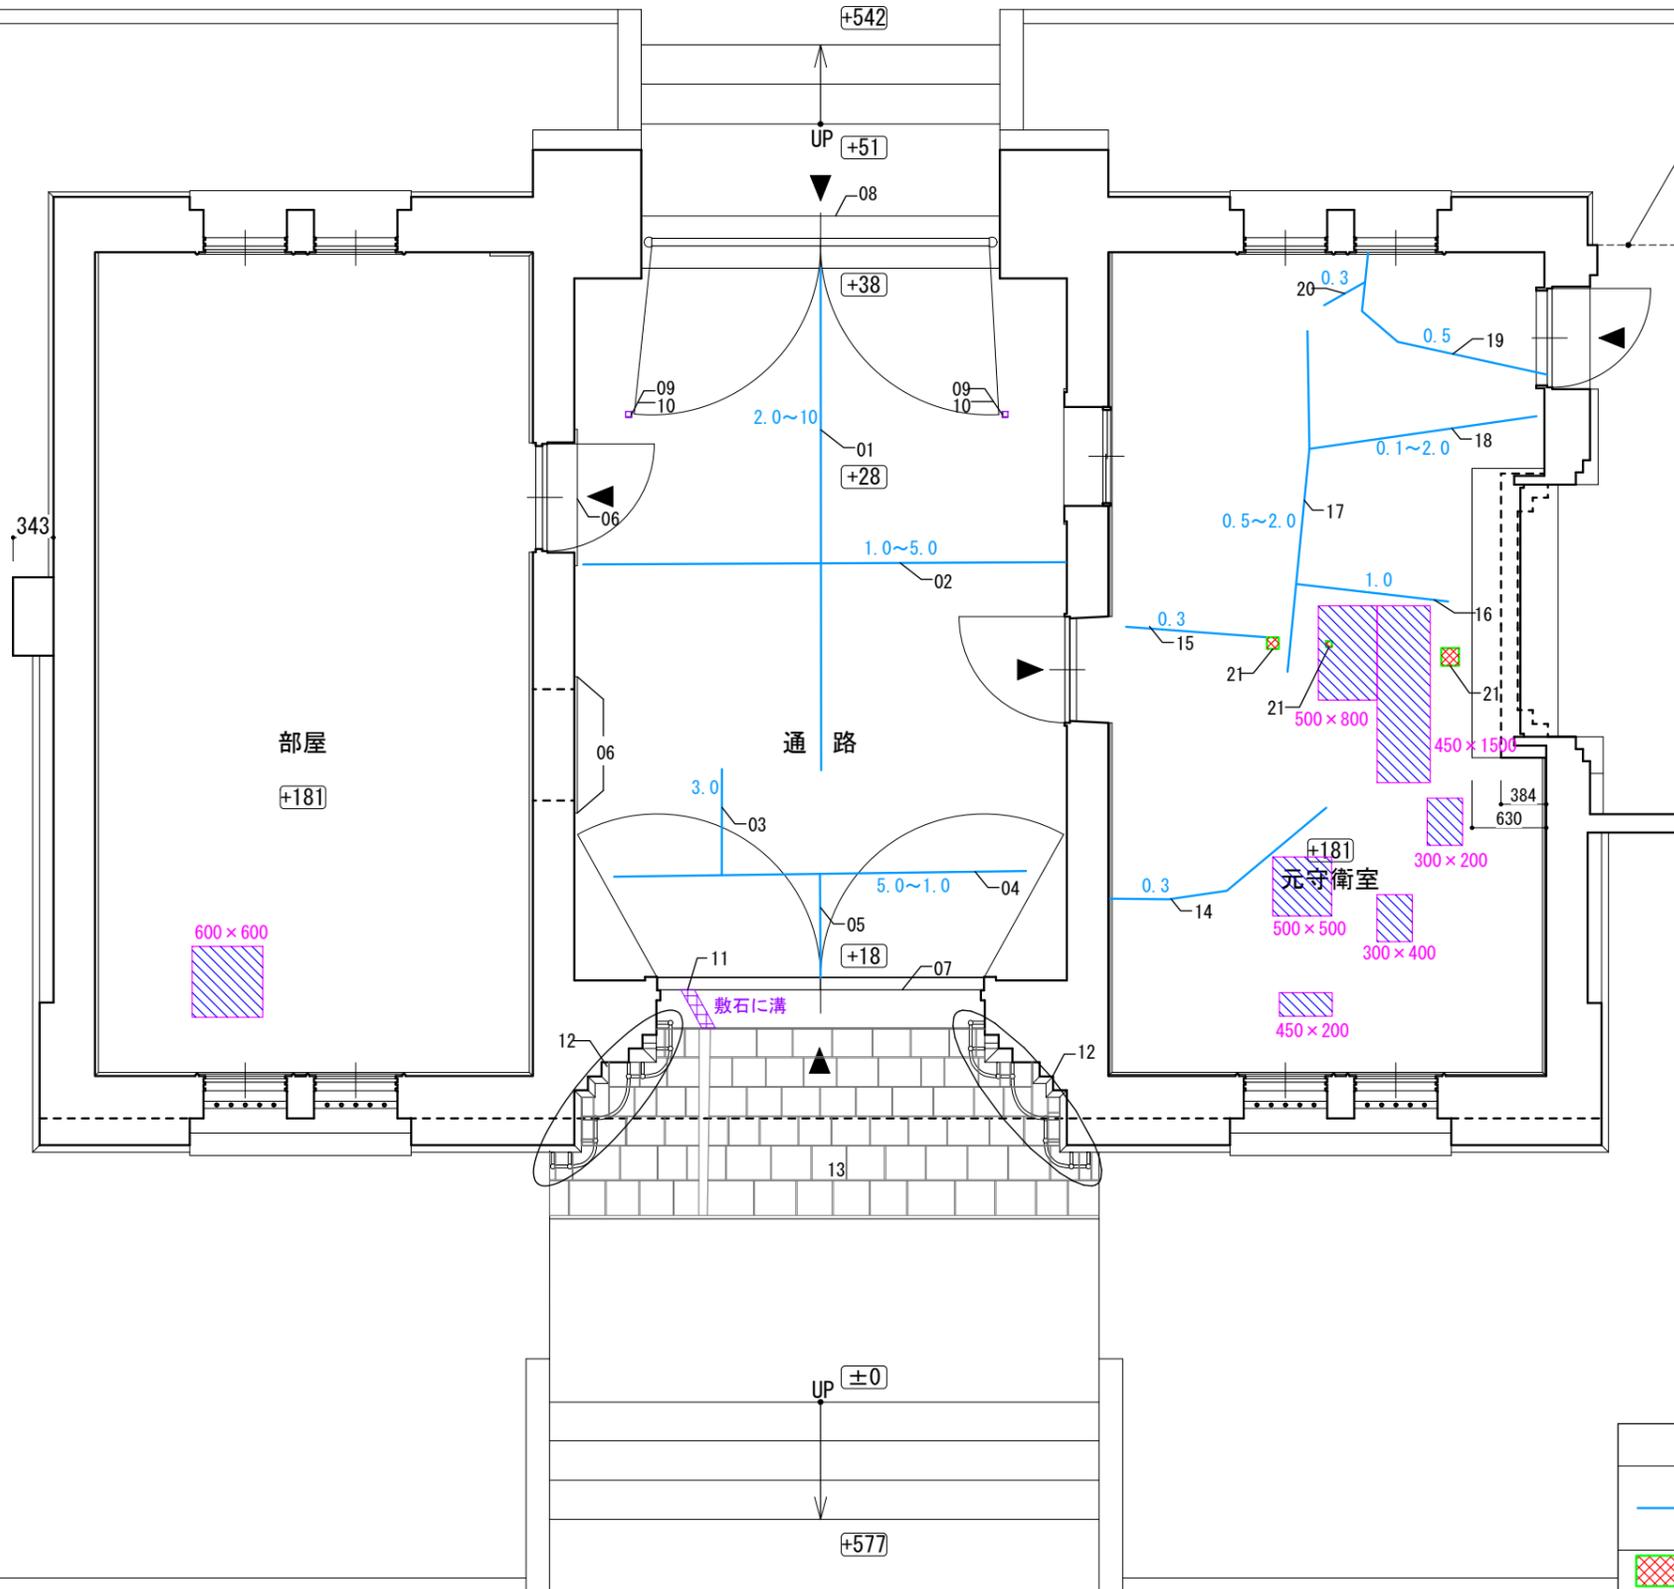
No.	Title	旧中野刑務所正門基本計画		Scale
修08	Drawing name	内部破損劣化状況・修理方針 元守衛室・通路・部屋 (床)		1/60 (A3)
	Date	R4.03	株式会社 建文

番号	部位	破損状況	修理方針
共通	元守衛室	仕上剥離、モルタル下地に凸凹あり	解体撤去の上、新規
01	通路	ひび割れ (Q260 W2~10)	解体撤去の上、新規
02	通路	ひび割れ (Q4100 W1~5)	
03	通路	ひび割れ (Q800 W2)	
04	通路	ひび割れ (Q3500 W0.5~1.0)	
05	通路	ひび割れ (Q880 W5)	
06	通路	石敷居 風化	現状維持
07	通路	敷石 風化	現状維持
08	通路	敷石 風化小、スチール建具の錆によるお損	洗浄
09	通路	モルタル補修跡	解体撤去の上、新規
10	通路	戸当たり (スチール製) ペンキの剥離、錆	解体の上、修理
11	通路	溝 (90×460)	同種材を用いて修復
12	通路	柵 (スチール製) ペンキの剥離、錆、一部変形あり	錆止め塗布の上、塗装
13	通路	敷石 風化、割れ	現状維持
14	元守衛室	ひび割れ (Q2100 W0.3)	解体撤去の上、新規
15	元守衛室	ひび割れ (Q1200 W0.3)	
16	元守衛室	ひび割れ (Q1300 W1)	
17	元守衛室	ひび割れ (Q2900 W0.5~2)	
18	元守衛室	ひび割れ (Q1950 W0.1~2)	
19	元守衛室	ひび割れ (Q2200 W0.5)	
20	元守衛室	ひび割れ (Q400 W0.3)	
21	元守衛室	モルタル下地のえぐれ、へこみ

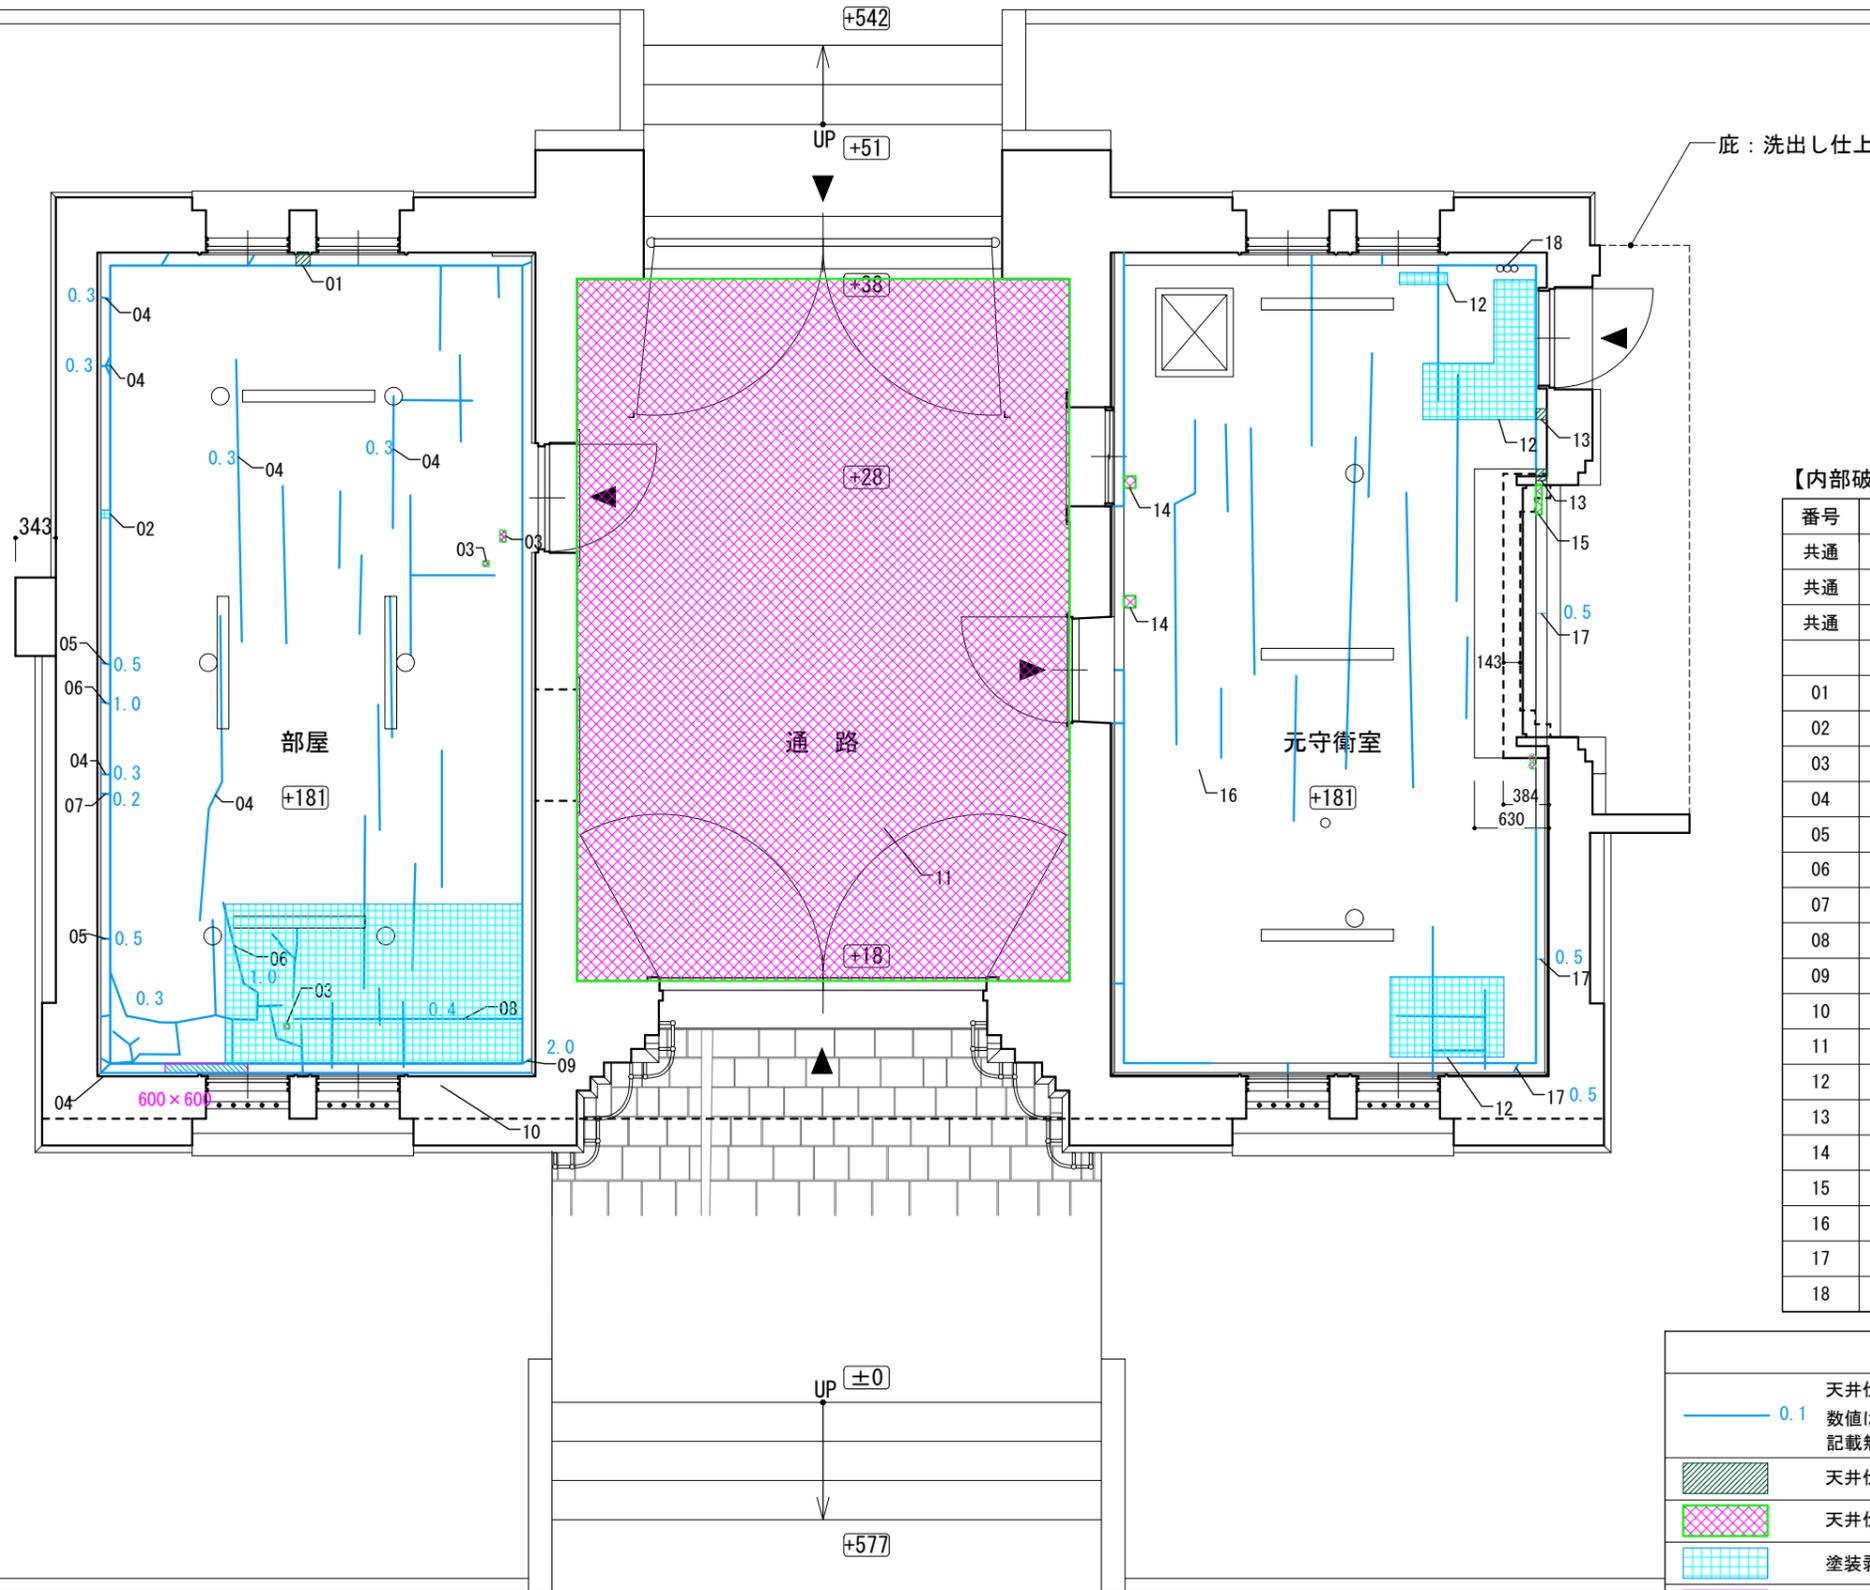
No.	Title	旧中野刑務所正門基本計画		Scale
修09	Drawing name	内部破損劣化状況・修理方針 元守衛室・通路・部屋（天井）		1/60 (A3)
	Date	R4.03	株式会社 建文

番号	部位	破損状況	修理方針
共通	部屋	塗装の剥落多数、割れ多数（番号無しは0.1mm以下）	
共通	通路	仕上げ及び下地の欠失、木摺りの露出	
共通	元守衛室	塗装の剥落多数、割れ多数（番号無しは0.1mm以下）	
01	部屋	穴埋め跡	仕上げ（漆喰）： 解体撤去の上、 新規塗直し
02	部屋	塗装剥がれ	
03	部屋	穴、欠け	
04	部屋	ひび割れ（W0.3）	
05	部屋	ひび割れ（W0.5）	
06	部屋	ひび割れ（W1.0）	
07	部屋	ひび割れ（W0.2）	
08	部屋	ひび割れ（W0.4）	木摺り下地： 解体保管の上、 一部修理して再用
09	部屋	ひび割れ（W2）	
10	部屋	塗装剥がれ大	
11	通路	木摺り下地の欠損	
12	元守衛室	塗装剥がれ大	
13	元守衛室	モルタル補修跡	
14	元守衛室	穴	
15	元守衛室	欠損	
16	元守衛室	塗装塗り跡	
17	元守衛室	ひび割れ（W0.5）	
18	元守衛室	電管3本貫通

凡例		修理方針
0.1	天井仕上げ材のひび割れ 数値は表面のひび割れ幅（mm）を示す。 記載無しは0.1mm以下	仕上げ（漆喰）：全て解体撤去の上、 新規塗直し 木摺り下地：解体保管の上、 一部修理して再用
	天井仕上げ材のモルタル補修跡	
	天井仕上げ材の穴・欠け・剥離	
	塗装剥がれ	
	天井仕上げ材の浮き W×H（mm） ● m ²	
00	劣化番号	-

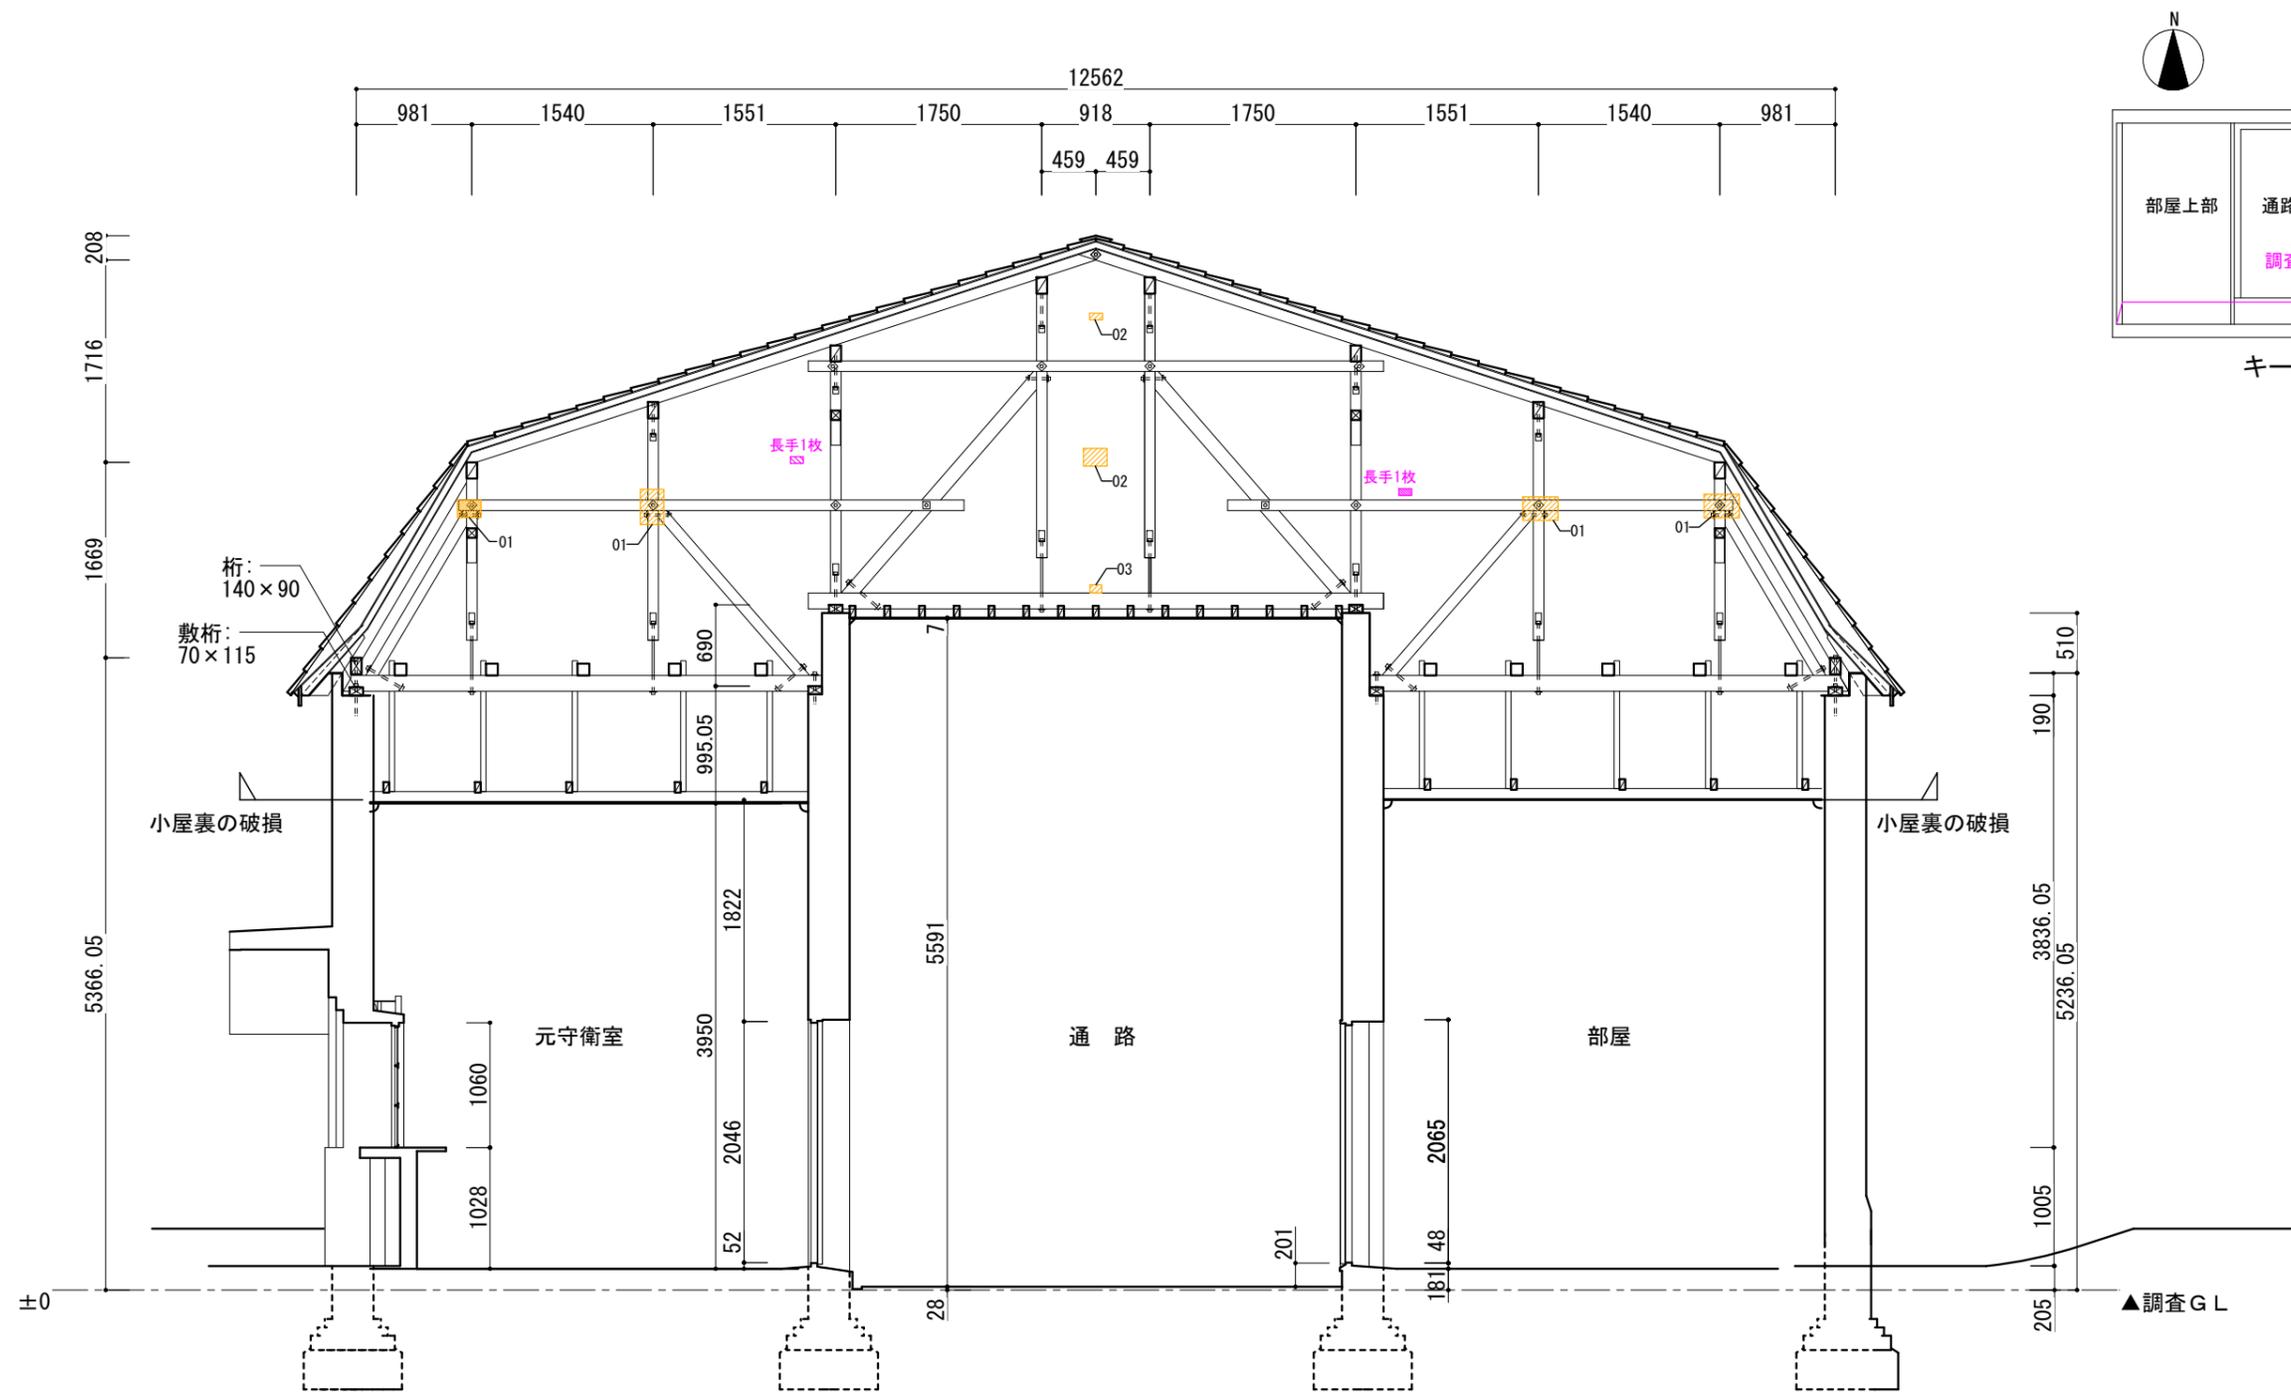
No.	Title	旧中野刑務所正門基本計画		Scale
修10	Drawing name	小屋裏破損劣化状況・修理方針 南面 (煉瓦躯体)		1/60 (A3)
	Date	R4.03	株式会社 建文

番号	部位	破損状況	修理方針
共通	煉瓦	目地すき	現状維持
01	煉瓦	アンカー部欠損	現状維持
02	煉瓦	欠損	現状維持
03	煉瓦	穴	現状維持
