旧中野刑務所正門基本計画
(区指定有形文化財 旧豊多摩監獄表門)

令和4年4月

中野区

(1) 基本計画の策定

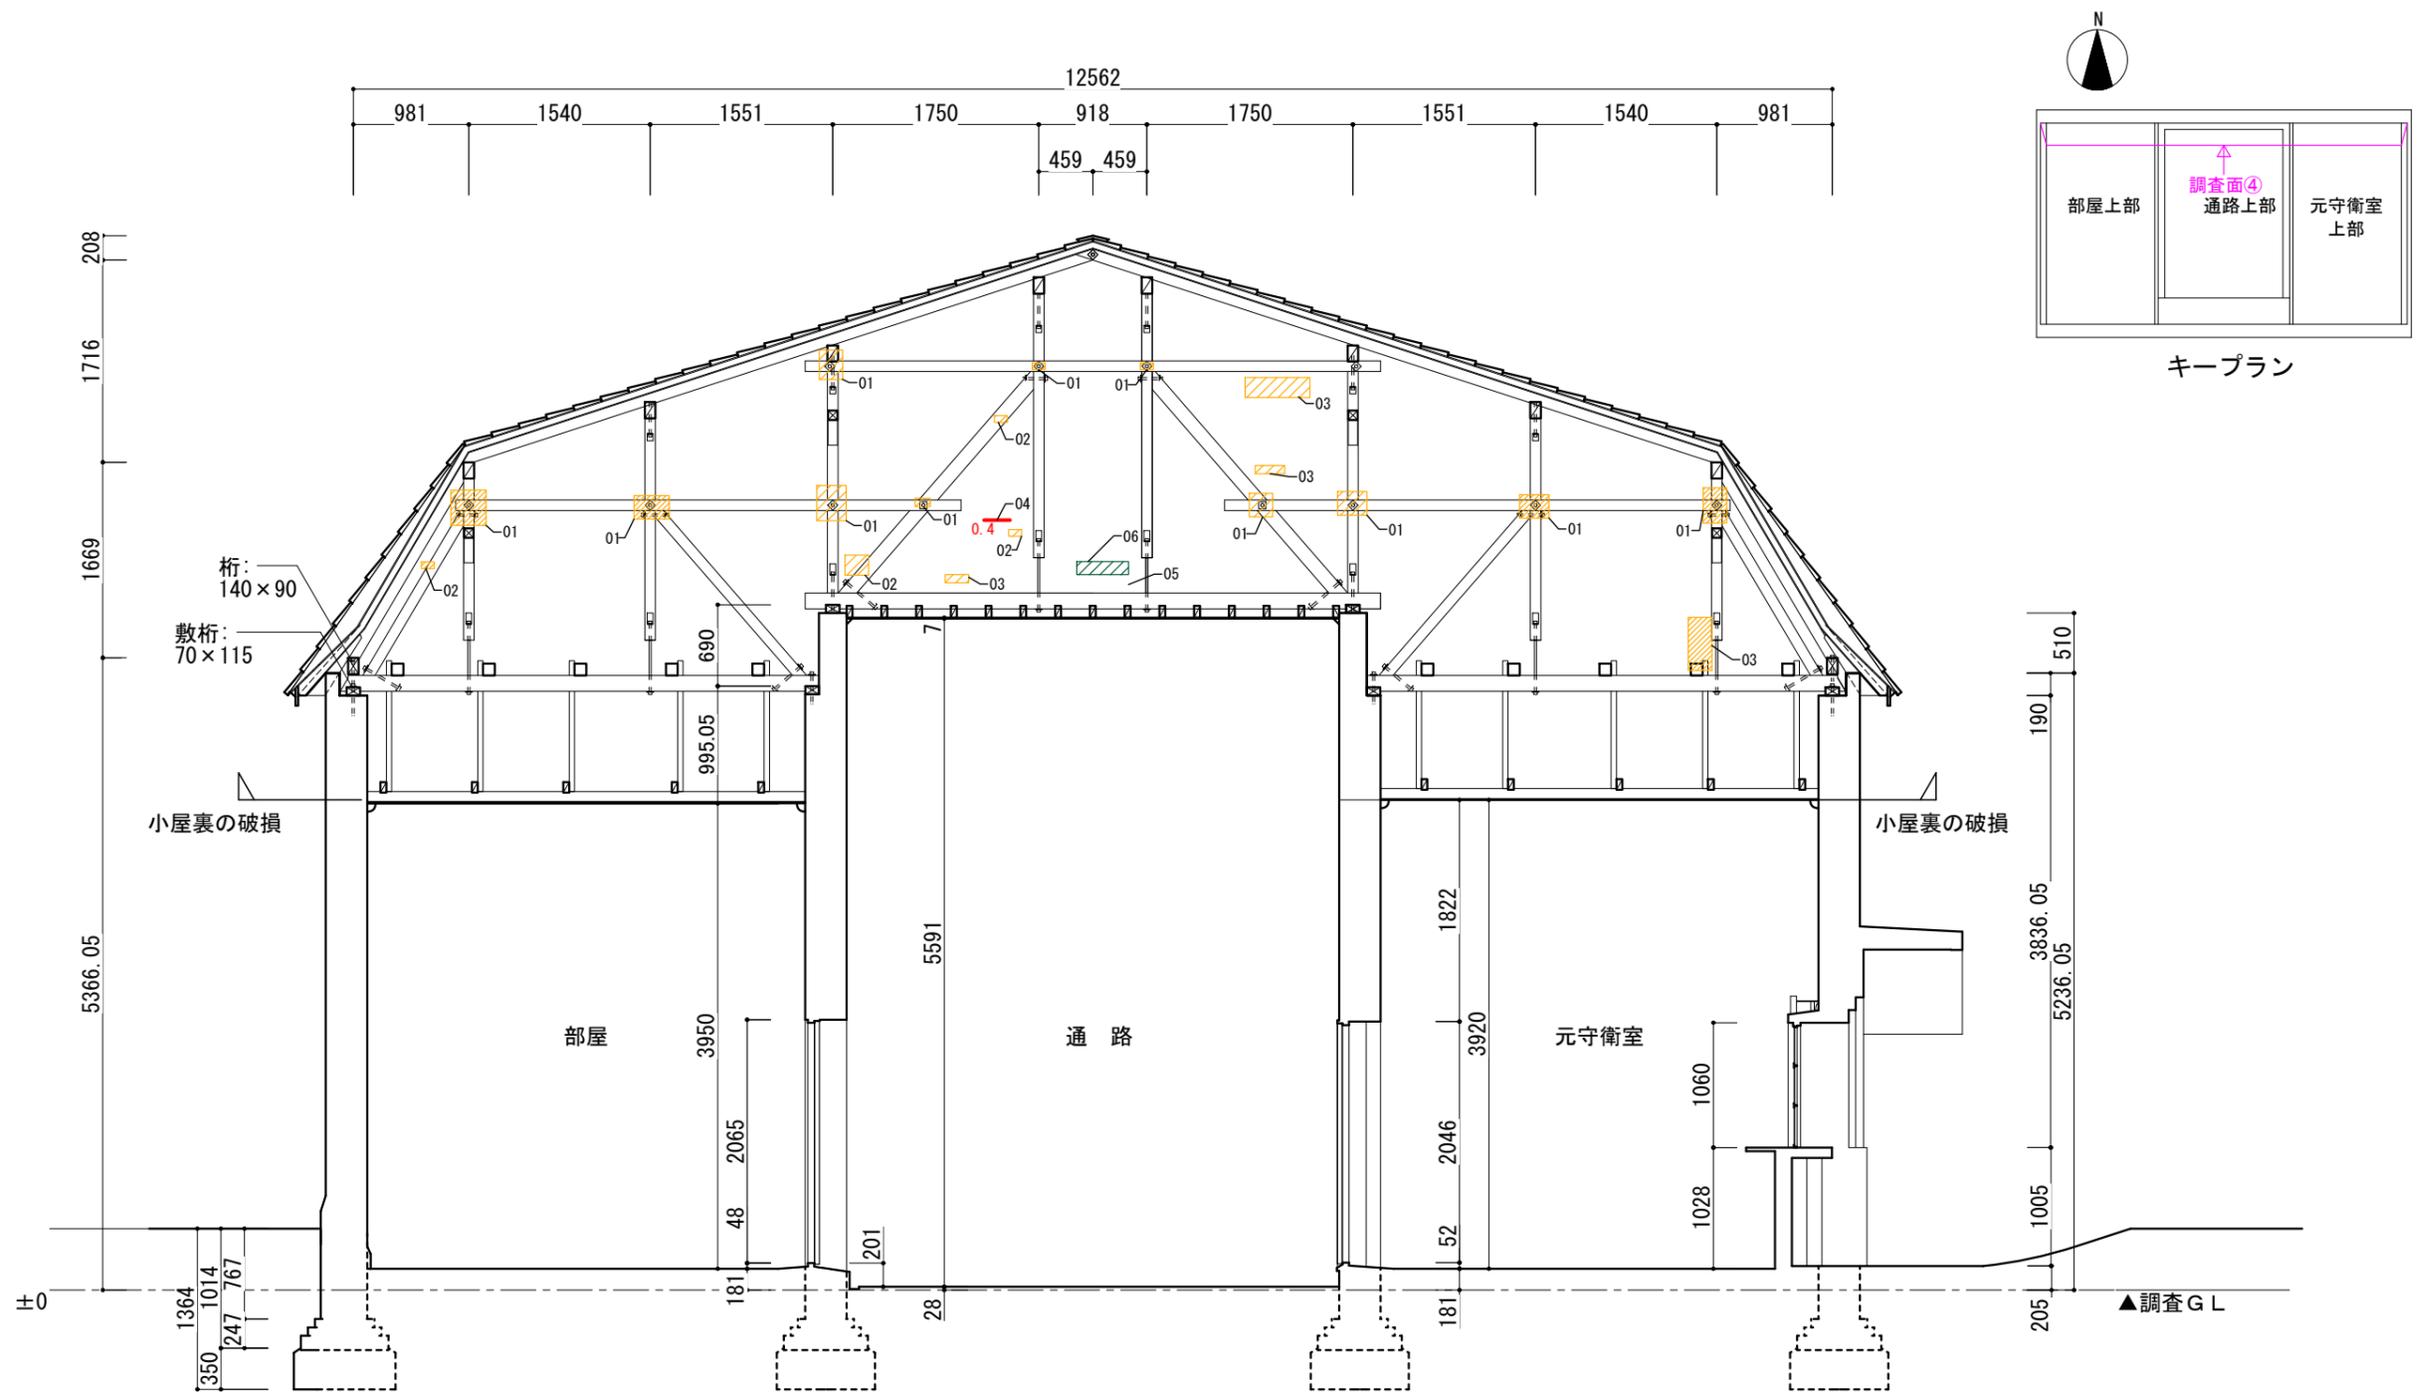
No.	Title	旧中野刑務所正門基本計画		Scale
修11	Drawing name	小屋裏破損劣化状況・修理方針 北面 (煉瓦躯体)		1/60 (A3)
	Date	R4.03	株式会社 建文

番号	部位	破損状況	修理方針	番号	部位	破損状況	修理方針
共通	煉瓦	目地すき	現状維持	04	煉瓦	ひび割れ (φ220 W0.4)	現状維持
01	煉瓦	アンカー部欠損	現状維持	05	煉瓦	目地不良	現状維持
02	煉瓦	欠損	現状維持	06	煉瓦	モルタル補修跡	現状維持
03	煉瓦	表面剥離	現状維持

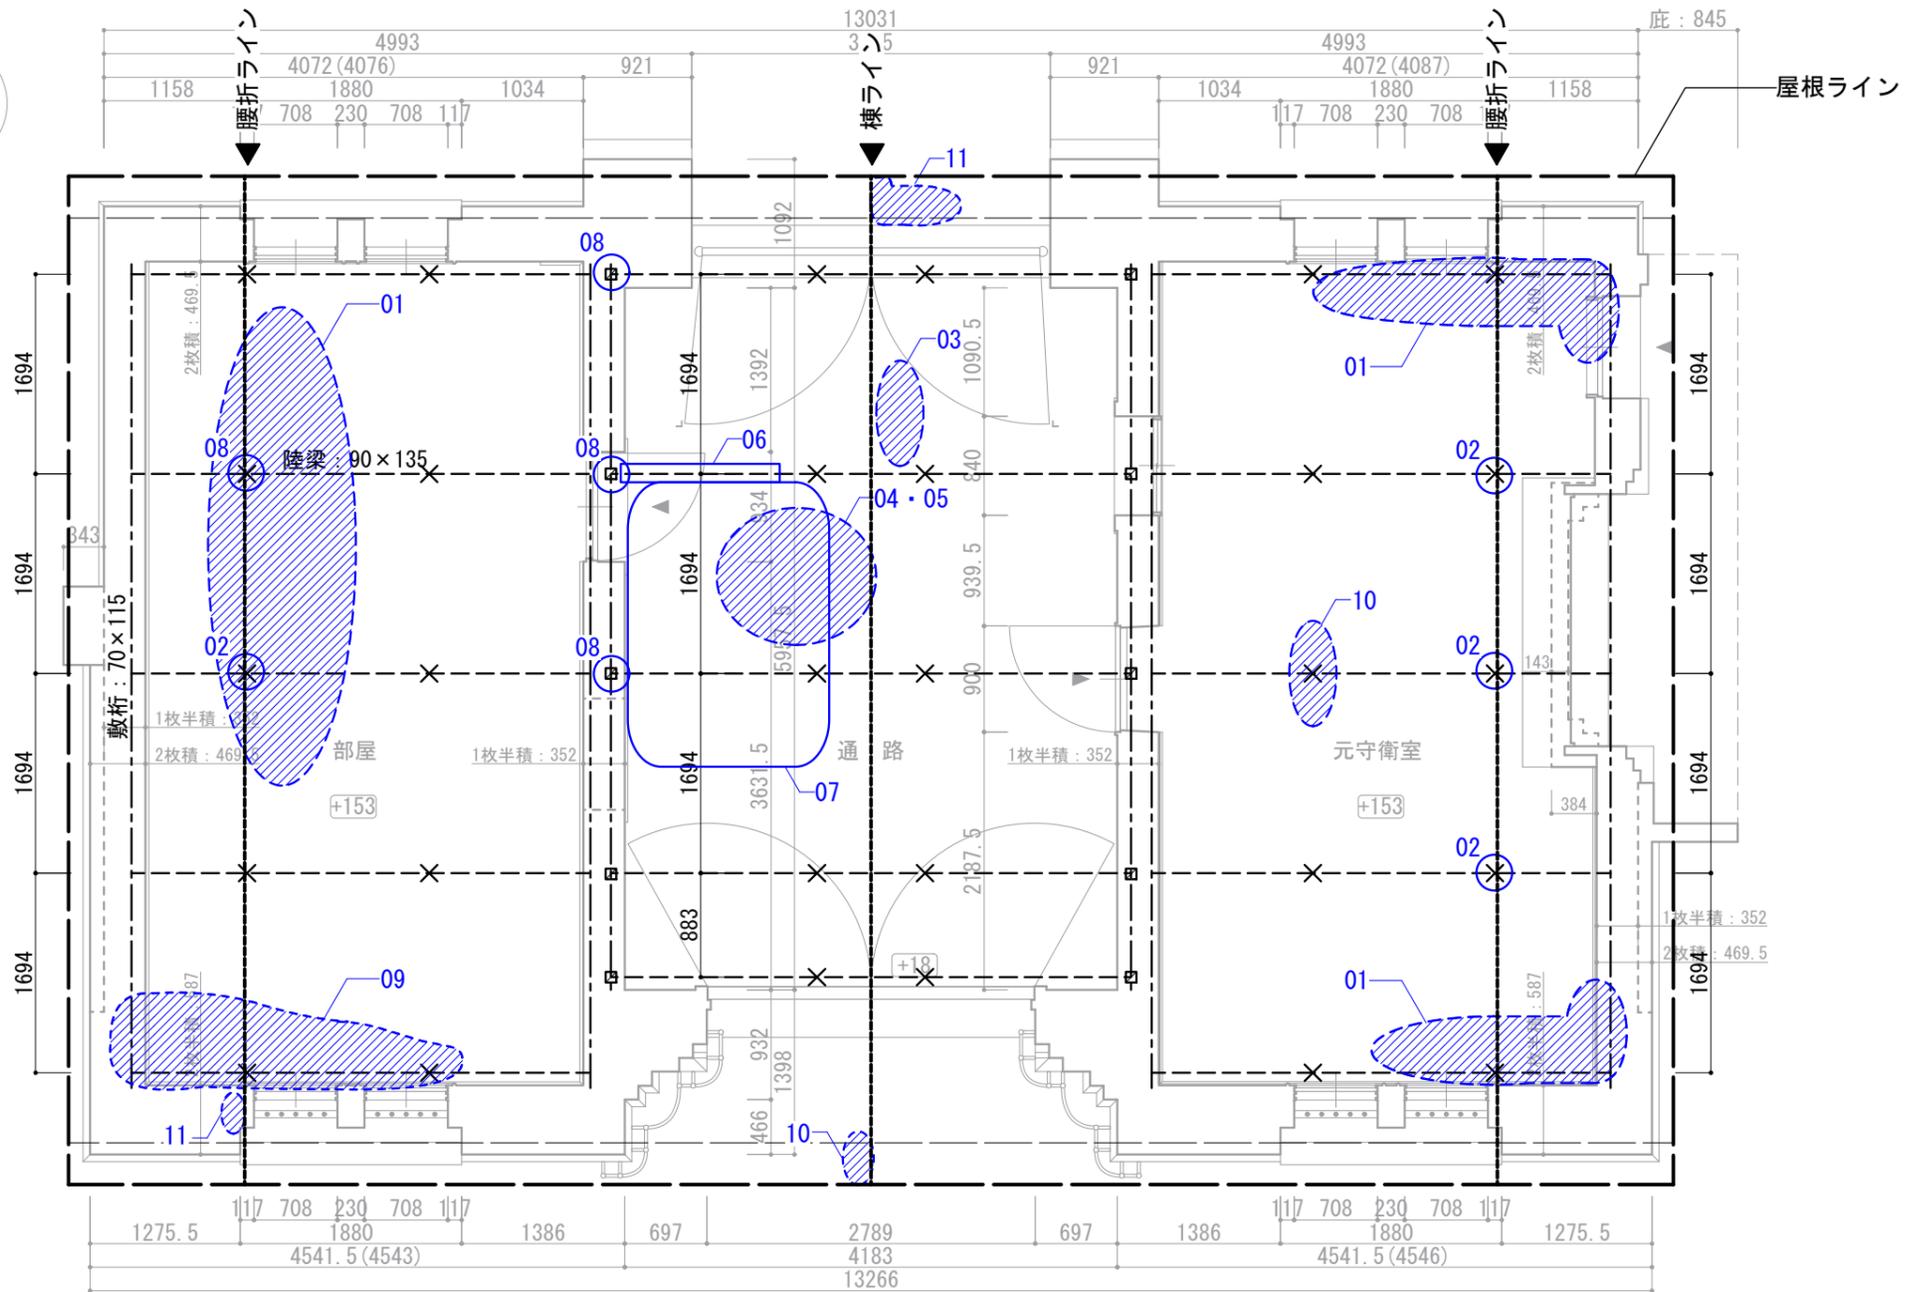
No.	Title	旧中野刑務所正門基本計画		Scale
修12	Drawing name	小屋裏破損劣化状況・修理方針 小屋組		1/60 (A3)
	Date	R4.03	株式会社 建文

番号	部位	破損状況	補修方針	番号	部位	破損状況	補修方針
01	野地板	雨染み跡、白カビ	取替え	08	母屋束	ボルトのゆるみ	ボルトの締め直し
02	母屋束	仕口あき(最大8mm)	野地板・垂木解体後、調整	09	野地板 野垂木 母屋 陸梁	雨染み跡 野地板に白カビ、腐朽あり	取替え
03	野地板	割れによる穴	取替え				
04	野地板	割れによる穴(大)	取替え	10	母屋	継手部分に割れ	取替え
05	野垂木	野地板割れ部分の垂木欠失	取替え	11	けらば厚板	頂部に腐朽大	腐朽部分のみ矧木補修
06	方杖 はさみ梁	新規材に取替られている	現状維持	12	横胴縁	腐朽、欠損	取替え
07	野縁	野縁脇に添え木をして補強	現状維持
