# 中野区道路附属物等維持管理計画

平成 27 年 5 月  
中 野 区

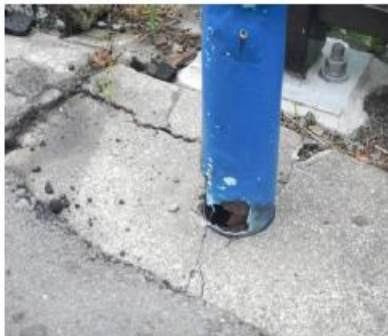
腐食による穴（判定Ⅲ）

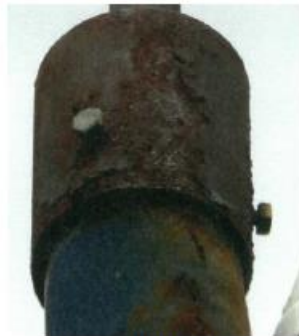
腐食（判定Ⅲ）

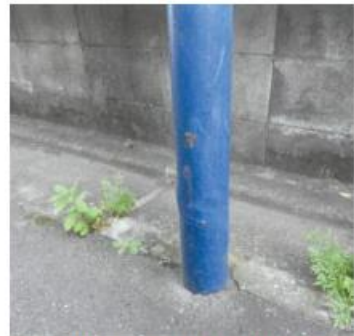
腐食による変形（判定Ⅲ）

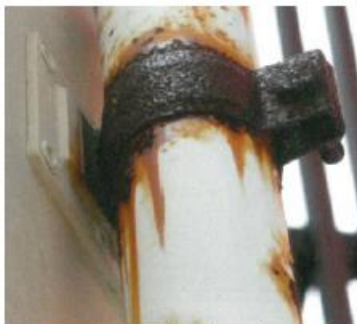
腐食（判定Ⅲ）

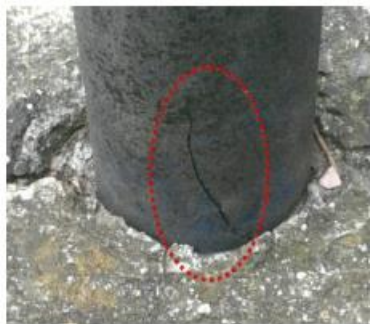
亀裂（判定Ⅱ）

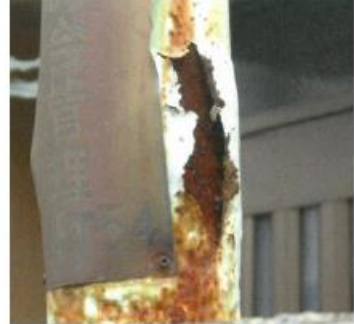
腐食（判定Ⅱ）

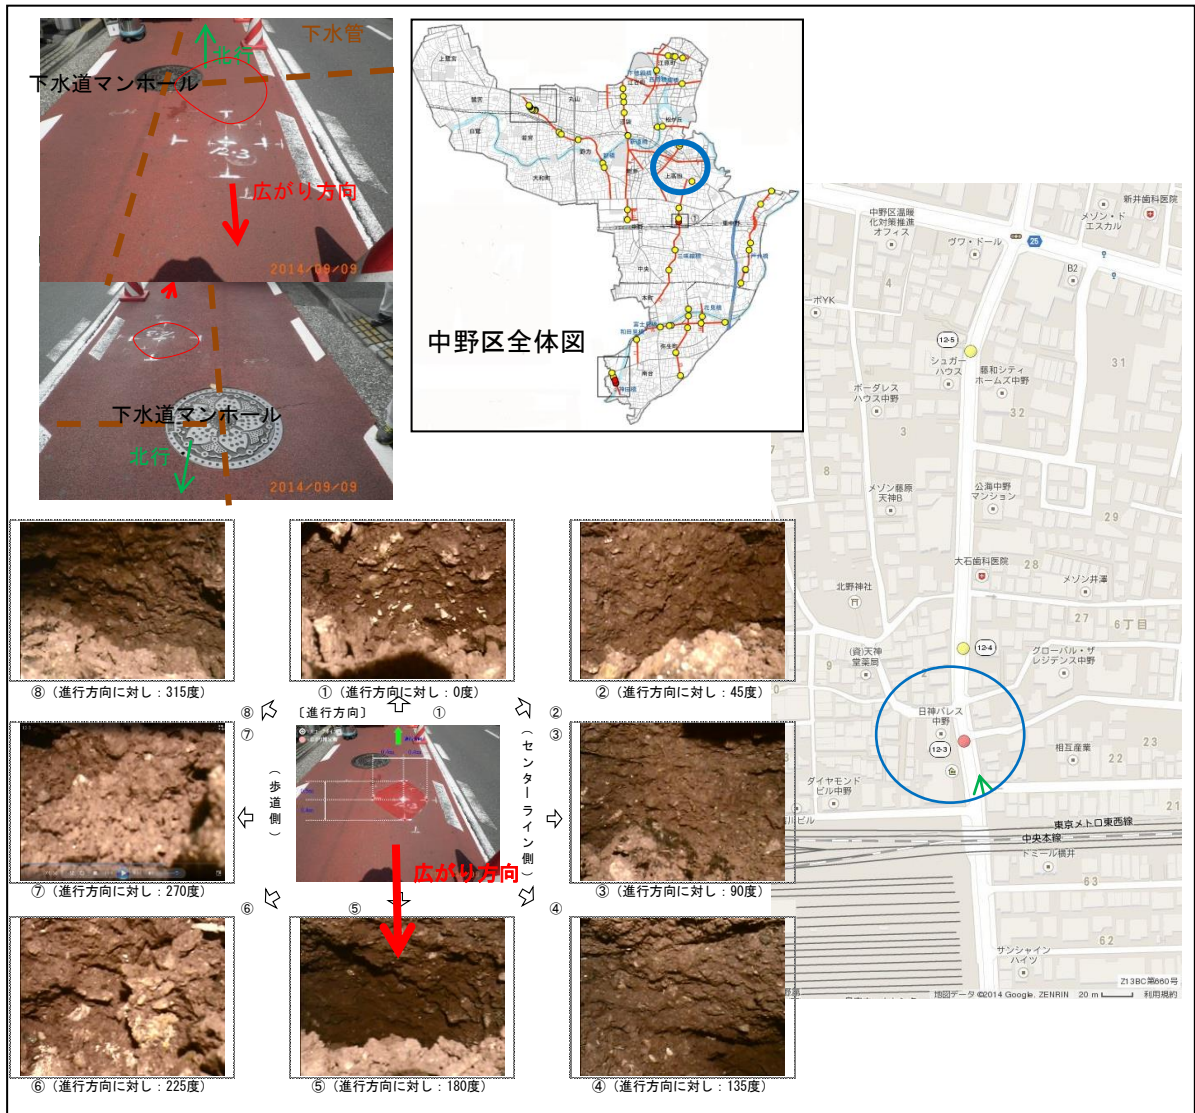
## 空洞発生状況【参考】

この箇所では路面変状（凹み 0.3m、縦断広がり 0.9m、横断広がり 0.6m）が確認されており、深度 0.18mのアスコン直下に厚さ 0.22mの空洞があり、空洞下部には 0.35m程度の緩みが確認されている。広がりには縦 0.9m、横 0.8mと比較的小規模であった。空洞は下水道マンホール手前に発生していたが、マンホールとは逆方向に広がりが見られました。（空洞内部観察装置にて確認）

今回の一次調査により陥没箇所が69箇所発見されたため、特に緊急性の高い12箇所については下水道局等にも立会いを求め、原因を調査し対策（取付管の破損を補修）を講じました。
