医療事故情報収集等事業第 66 回報告書の公表について

医療事故情報収集等事業 第66回報告書のご案内

IV 再発・類似事例の分析

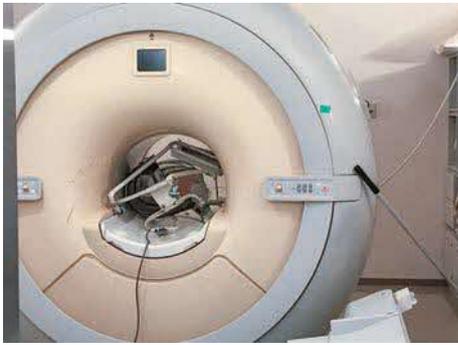
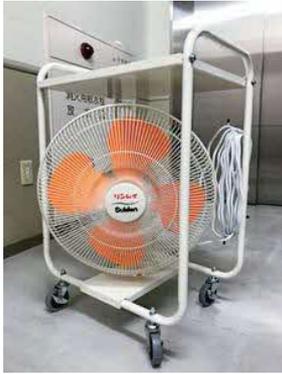
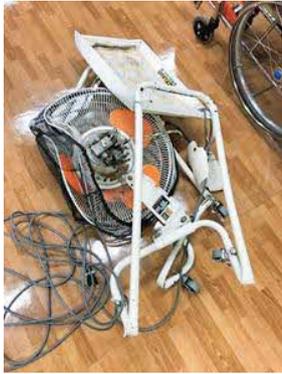
No.	事故の内容	事故の背景要因	改善策
	<p>清掃用送風機</p> <p>MRI検査室の定期清掃を5名の作業員と現場責任者1名で実施した。作業員AはMRI検査室のワックス作業を行った。その後、作業員Bがワックス乾燥を行うため、金属製の送風機をMRI検査室内へ持ち込んだ際、磁場の力により送風機はガントリ左下に引き寄せられ倒れた。室内にいた作業員Aと作業員Bで送風機を引き離そうとしたところ、ガントリ内に送風機が丸ごと引き込まれてしまった。作業員Aは、右第2・3指に切創を生じた。</p>	<ul style="list-style-type: none"> 定期清掃は休日に実施しており、画像診断科の診療放射線技師は他の業務を行っていたため、MRI検査室にはいなかった。 画像診断科は、事前に「MRI検査室入室マニュアル」を清掃業者に渡しており、作業員B以外の作業員は、各自で読んでいた。 作業員BはMRI検査室の清掃は今回が初めてであったが、入室時の注意事項の説明については、作業当日に現場責任者より口頭で受けるのみであった。 作業員Bは、送風機が金属製であること、MRI検査室に持ち込んではいけないことは分かっていたが、装置から離れていれば大丈夫だろうと考え、送風機を室内に持ち込んだ。 ガントリに送風機が引き寄せられた後、作業員Aと作業員Bは、2人で引っ張ればガントリから外れると思い送風機を動かそうとした。 現場責任者は他の清掃場所の確認のため、MRI検査室から離れる時間があり、その時間帯に事故が発生した。 	<ul style="list-style-type: none"> MRI検査室の清掃は、清掃業者に委託せず、診療放射線技師が業務終了後に行う。 操作室、更衣室周辺の清掃は、清掃業者に委託するが、清掃時に作業員が検査室へ入室することを防ぐため、MRI検査室のドアは施錠しておき、ドアに「清掃不要」と明記した札を掲げる。 他のスタッフが理解しやすいように、「MRI検査室入室マニュアル」を改訂する。
<p>3</p>	<p><参考> ガントリ内に引き込まれた送風機の写真</p> <p style="text-align: center;">ガントリ内に引き込まれた送風機</p>

<div style="display: flex; justify-content: space-around;"> <div style="text-align: center;"> <p>同型の送風機</p>

</div> <div style="text-align: center;"> <p>ガントリから取り出した後の送風機</p>
