第4章 現状と課題

4-1 現状

哲学堂公園の現状を「保存」、「活用」、「整備」、「体制・運営の整備」に分けて以下に整理する。哲学堂公園の現状及び施設配置について図4-1に示す。

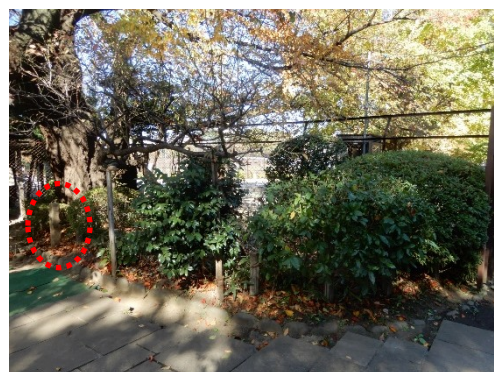
写真 4-1：鑽仰軒の跡地（現在は消失）
(2022. 11. 14 撮影)

現在は消失し、植栽地となっている。建物の詳細は不明である。

石標はあるが、目立ちにくい場所にあり、解説もない。

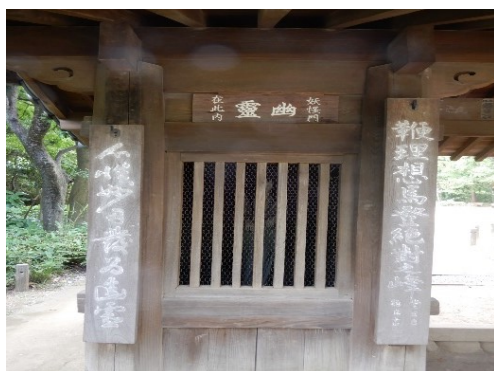
写真 4-2：哲理門左側の聯
(2022. 07. 08 撮影)

門の両側の聯には、哲学堂における心構えが書かれているが、文字が劣化し読みにくくなっている。また、石標の刻字も読みにくく、名称の判別が難しくなっている。

哲理門、宇宙館、常識門の聯や扁額類、三学亭の石板、狸燈や鬼燈の石造物は、風雨にさらされて表面が劣化し修復が必要な状態であるが、保存にあたっては、複製を製作・展示し、現物は安全な場所に保管するなどして、文化財の価値を保護する方法を検討する必要がある。

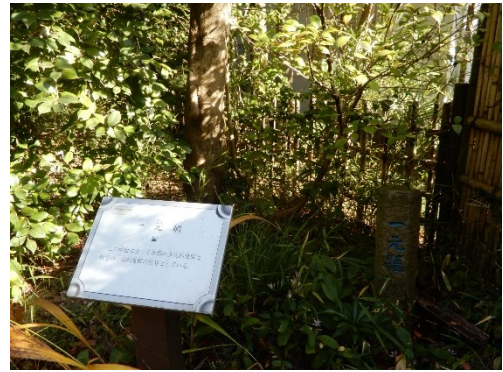
写真 4-4 : 一元牆の近景 (奥にしか見えない)
(2022. 11. 14 撮影)

平成3～4年(1991～1992)に修復されたが、四ツ目垣が劣化している。四ツ目垣は、数年に一度、劣化の状況は見ながら定期的な交換が必要である。

周辺は樹木に覆われササなどが繁茂し、垣根の位置や石標が視認しにくくなっている。

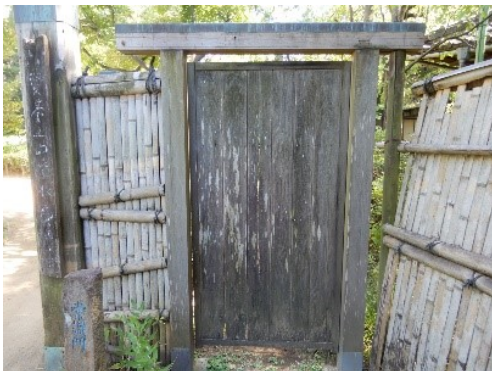
写真 4-5 : 常識門の聯と通用門と建仁寺垣
(2022. 07. 30 撮影)

平成3年(1991)に修復された。現在は、門の根際が腐朽により劣化し、門扉の金具及び額の固定が簡易であるため、不安定な状態である。

また、両脇の建仁寺垣が傷み、聯が著しく劣化し文字が読みにくくなっている。

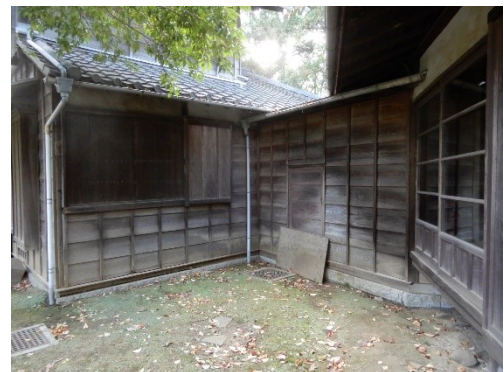
写真 4-7 : 復活廊の状況
(2022. 11. 14 撮影)

平成3年(1991)に修復された。現在、復活廊の床版に軋む部分があるが、建物全体には大きな破損・劣化はみられない。

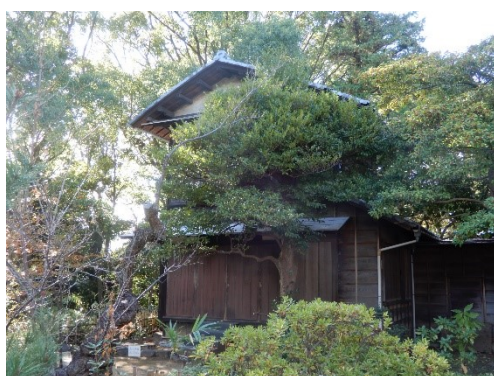
写真 4-8：建物の外観
(2022. 07. 08 撮影)

また、周辺の樹木が建物を覆い、「霊明閣」の扁額が隠れ、常識門から入る入り口側から見えにくくなっている。

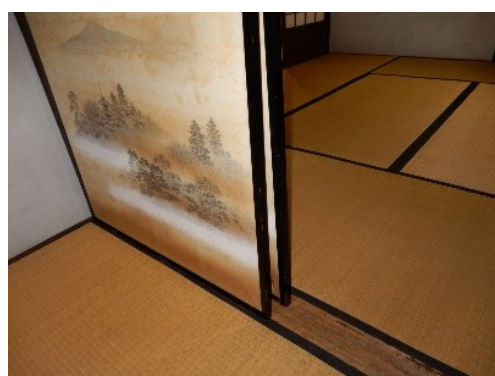
写真 4-9：襖の建具のゆがみ
(2022. 07. 08 撮影)

平成3年（1991）に修復された。平成23年（2011）の東日本大震災の影響により、襖の建具が歪み、入らない又は外れたままの状態である。

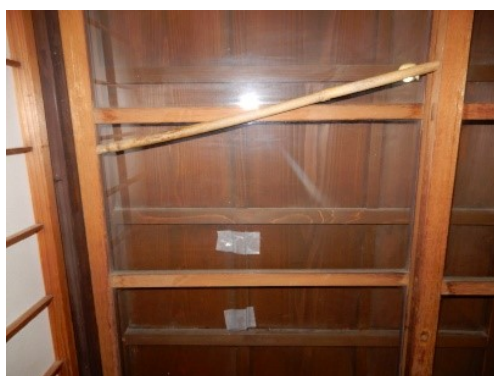
写真 4-10：雨戸の建具のゆがみ
(2022. 07. 08 撮影)

現在、戸袋や雨戸の劣化が顕著であり、雨戸が収納しきれず、床板が大きく軋んでいる。また、障子の下部に汚れが目立つ箇所がある。

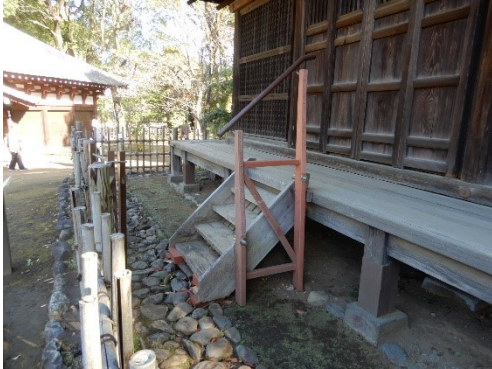
写真 4-12：階段と仮設の手すり
(2022. 11. 14 撮影)

昭和 60～63 年（1985～1988）と平成 28～29 年（2016～2017）に修復した。現在は、外階段に劣化がみられ、階段右側に仮設の手すりが設置されている。また、四聖堂の脇にあり哲学堂を解説する石板の刻字が読みにくくなっている。

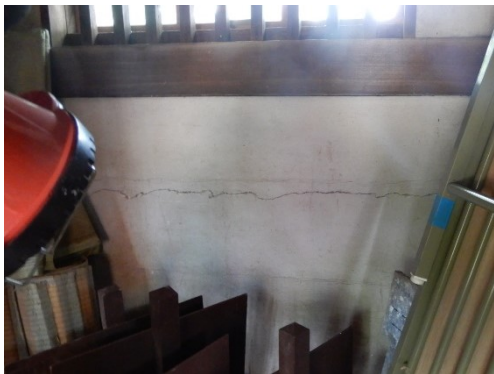
写真 4-14：内壁のクラック
(2022. 07. 08 撮影)

昭和 60～63 年（1985～1988）に修復されたが、建物の内外ともに劣化が進行し、顕著な破損・劣化がみられる。また、石標の刻字が読みにくく、名称の判別が難しくなっている。

- ・建物内部：内壁に水平クラック、3階のベンチに反り、シロアリによる蟻害・腐朽
- ・建物外部：基礎大谷石の風化、外壁及び水切鉄板の塗装剥れ、外階段周りの表土流出、木戸の摩耗、屋根瓦の破損

近年では、平成3～4年度(1991～1992)、平成28～30年度(2017～2019)に大規模な建築物の修復工事が実施されたが、一部の建築物は修復工事が実施されず劣化が生じたままである。特に長い間修復工事が実施されていない六賢台では、シロアリの被害や、屋根瓦の欠損など早急な対応が必要である。

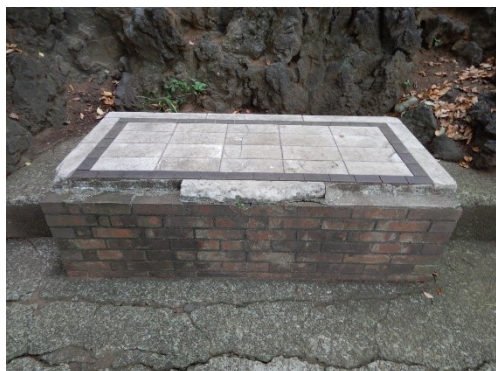
写真 4-17 : 台座の縁石の破損
(2022. 07. 08 撮影)

全ての壇において縁石が欠け、壇の台座周りのコンクリートが破損した状態である。
また、石標が現存しておらず、解説もなく、瞑想を行う場であることを伝えられていない。

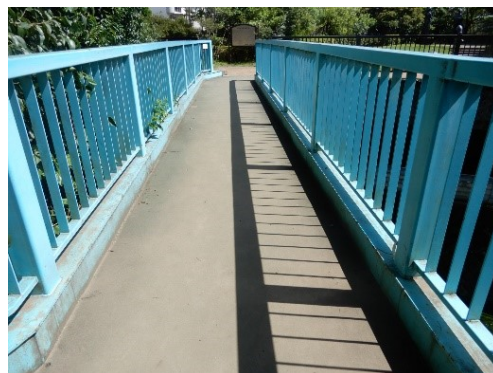
写真 4-21 : 現在の観象梁
(2022. 07. 08 撮影)

当時の構造の詳細は不明である。平成10年(1998)に現在の形状で架け替えられたが、水色で塗装され景観的に違和感がある。架け替え時の歴史的検証が不十分であったと思われる。

また、石標の刻字が読みにくく、名称の判別が難しくなっている。

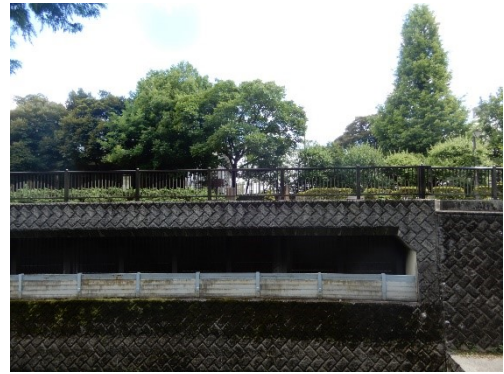
写真 4-22 : 望遠橋の跡地 (現在は消滅)
(2022. 07. 08 撮影)

妙正寺川の氾濫により消失した。古写真に構造の一部が写されているが、全体の詳細は不明である。

跡地に石標はあるが、周辺の植物により視認しにくく、また、刻字が読みにくく名称の判別が難しくなっている。

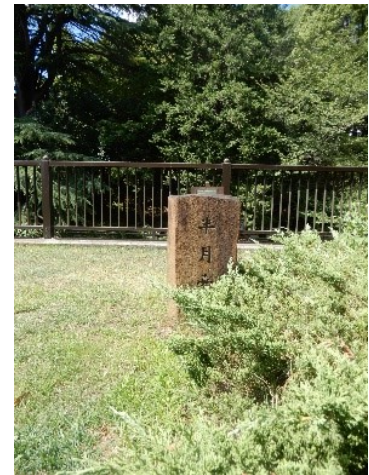
写真 4-23 : 半月台の跡地
(現在は消失) (2022. 07. 08 撮影)

現在は消失している。古写真に建物の一部が写されているが、全体の詳細は不明である。

妙正寺川を挟んだ対岸にあり、その存在はわかりにくい。また、跡地として石標はあるが、刻字が読みにくく、名称の判別が難しくなっている。

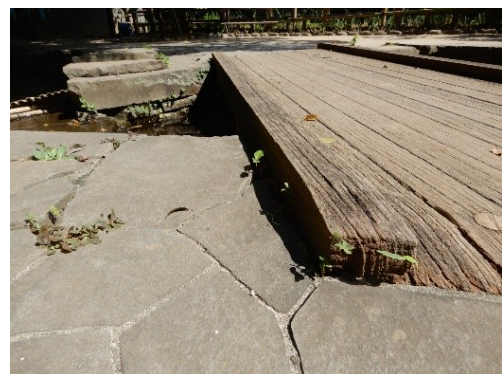
写真 4-24 : 縁部の摩耗
(2022. 07. 08 撮影)

現在は、縁部や表面が摩耗し、劣化がみられる。

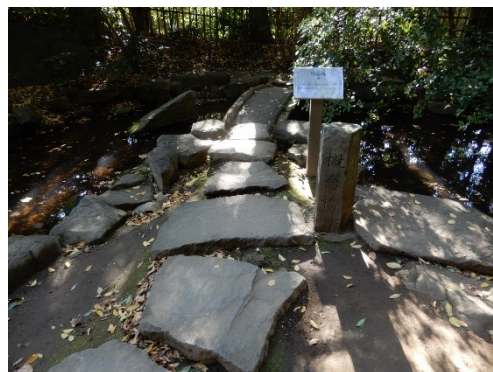
写真 4-25 : 概念橋の飛石
(2022. 11. 14 撮影)

橋本体の保存状態は良いが、両端部の飛石は目地となる土が流出している。

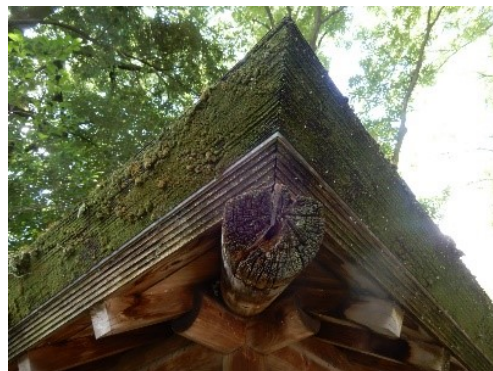
写真 4-26 : 屋根材の腐朽
(2022. 07. 30 撮影)

現在は、周辺の樹木により日陰となり、屋根や隅木にコケが生えている。さらに、軒先板段積みと垂木の一部が腐朽し、柱脚袴金物が腐食している。

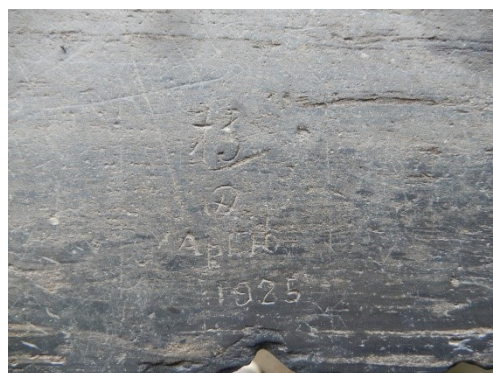
写真 4-28 : 石テーブルの落書き
(2022. 07. 30 撮影)

舗装の劣化も著しく、乱張り石舗装の基礎のコンクリートが地面から露出し、さらに、階段脇の地面が流出している。石テーブルが落書きにより削られている。また、石標の刻字が読みにくく、名称の判別が難しくなっている。

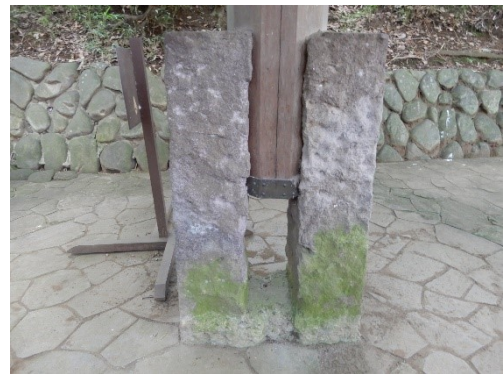
写真 4-29 : 基礎石のコケ
(2022. 07. 030 撮影)

平成4年(1992)に復元された。基礎石にコケが生えているが、本体の保存状態は良い。

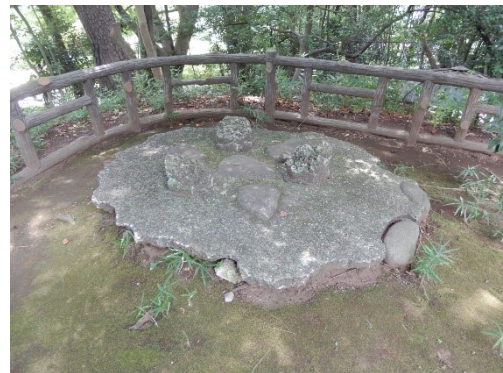
写真 4-30 : 帰納場の床と基礎
(2022. 07. 030 撮影)

現在は、上部の休息台は消失し、床と基礎が残された状態である。詳細は不明である。

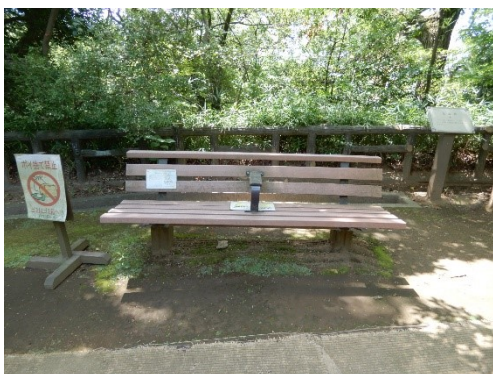
写真 4-31 : 現在のベンチ
(2022. 07. 030 撮影)

以前は意識駅から田園風景を望むことができたが、現在は、眺望先が樹木で覆われる。さらに、周辺の開発によって当時の田園風景の景観から変化している。

また、石標の刻字が読みにくく、名称の判別が難しくなっている。

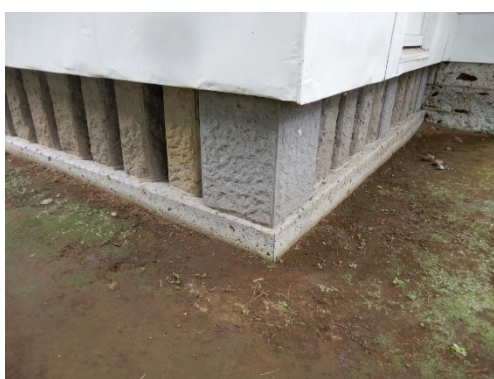
写真 4-33 : 東石の修復状況
(2022. 07. 30 撮影)

建物の外側のたたきが劣化し、特に入口前のたたきでは、ひびが入った状態である。また、石標は存在していない。

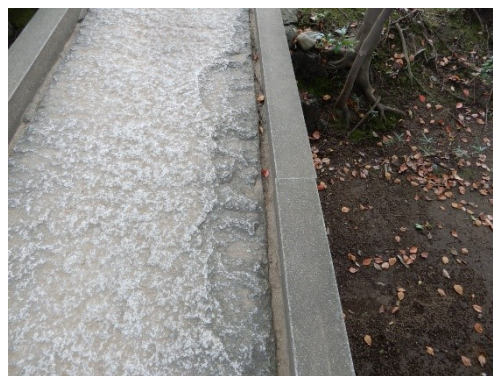
写真 4-35 : 修復後の状況
(2022. 07. 30 撮影)

近年に修理された跡がある。

石標の刻字が読みにくく、名称の判別が難しくなっている。

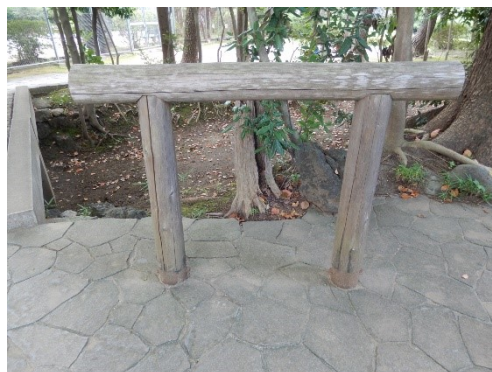
写真 4-36 : 現在の理外門
(2022. 07. 030 撮影)

理外門の意匠を表現しているとはいえ、また、位置も人が通る場所に設置されていない。

石標の刻字が読みにくく、名称の判別が難しくなっている。

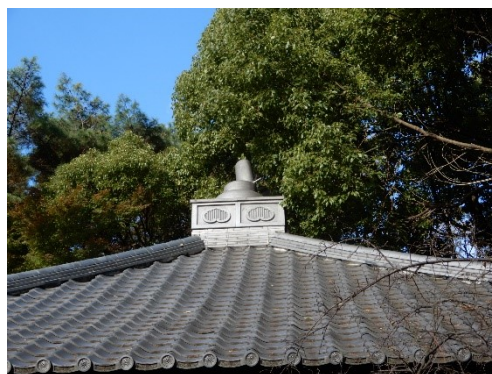
写真 4-37 : 屋根上方の枝葉が覆う状況
(2022. 11. 14 撮影)

現在は、扉と雨戸の納まりが悪く、基礎周りの舗装が劣化し、ひびが入った状態である。樹木の枝葉が屋根を覆い、落枝により破損するおそれがある。

また、宇宙館や六賢台の周りでは、強風による落枝や倒木による直接的な破損を与えるおそれがあるため、破損をきたす樹木の枝葉を整理することを検討する。

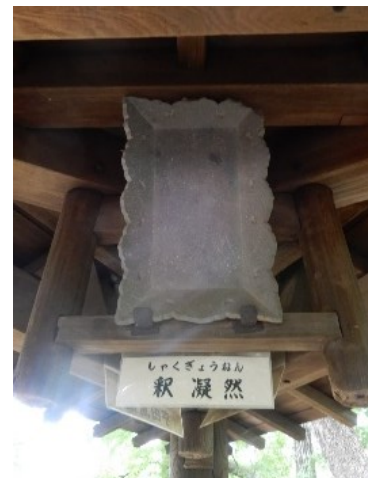
写真 4-40 : 石額の劣化の状態
(2022. 07. 08 撮影)

石額の彫刻は当時のままの状態です飾られ、劣化が著しい。三学亭の基礎は浮き上がり、外周の石材も摩耗している。また、三学亭に登る石階段の目地が痩せ、ぐらつきが生じている箇所がある。

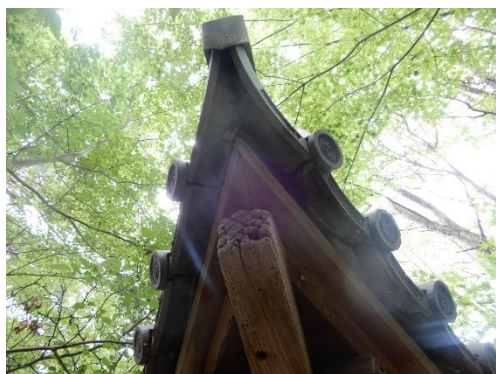
写真 4-41 : 軒桁の傷み
(2022. 07. 08 撮影)

昭和 60～63 年 (1985～1988)、平成 30～31 年 (2018～2019) に修復されたが、木の柱や軒桁に傷みが見られる。

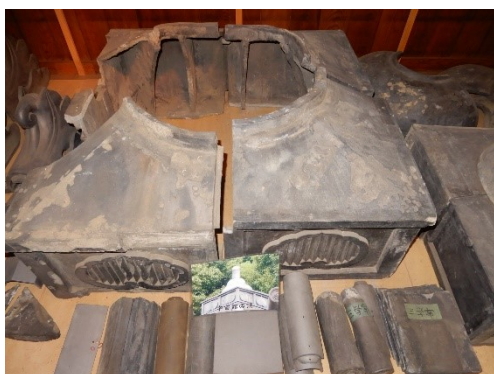
写真 4-43 : 万象庫の収蔵物
(2022. 07. 08 撮影)

現在の保存状態は良好である。

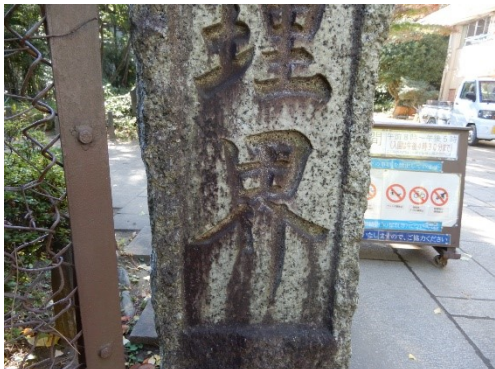
写真 4-45：表面の汚れ
(2022. 11. 14 撮影)

哲学堂入口の左右対となった石柱であるが、石柱の脇には鋼製の門扉が設置されている。石柱は、傾きがみられ、石柱表面の汚れが目立つ状態である。

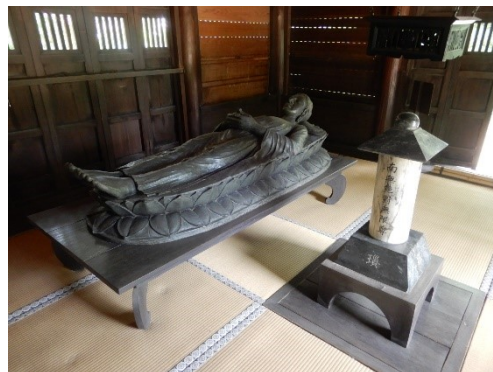
写真 4-47：唱念塔と周辺の状態
(2022. 07. 08 撮影)

常時公開されていない四聖堂内にあり、保存状態は良い。

体験によって伝えられる哲学として、「唱念塔」に刻まれた「南無絶対無限尊」の念唱を勧めているが、日常的には四聖堂内部に置かれている唱念塔を見ることができない。

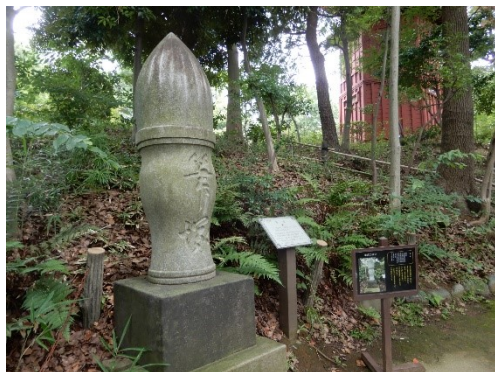
写真 4-48：筆塚と周辺の状況
(2022. 08. 26 撮影)

周辺を樹木に囲まれた斜面地にあり、通路の脇に設置されている。

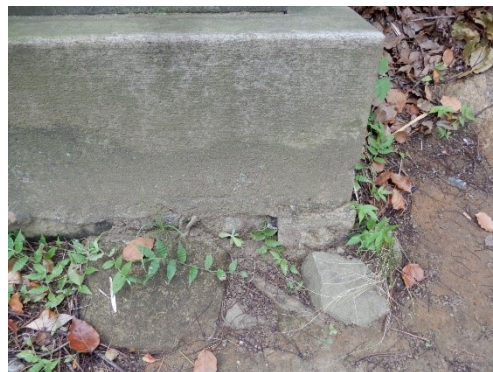
写真 4-49：基礎コンクリートの露出
(2022. 07. 08 撮影)

周辺表土の流出により、基礎下部のコンクリートが地面から露出している。また、全体的に汚れが目立つ。

筆塚、硯塚、三祖碑、記念碑などの石造物では、汚れや劣化などにより表面に刻まれた文字が見えにくくなっており、清掃や、劣化を遅らせる処置を行い、できる限り保存状態を良好に保つ必要がある。

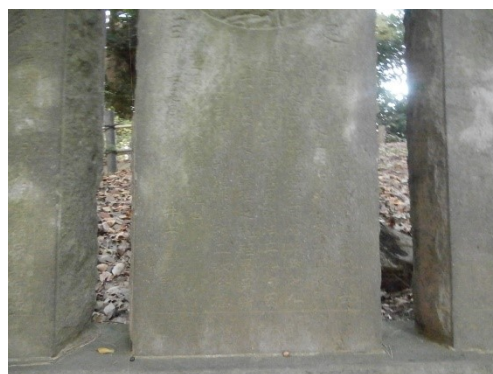
写真 4-50：三祖碑の汚れ
(2022. 11. 27 撮影)

平成 22 年（2010）に修復された。石碑の汚れが目立ち、撰文の判読が難しい。

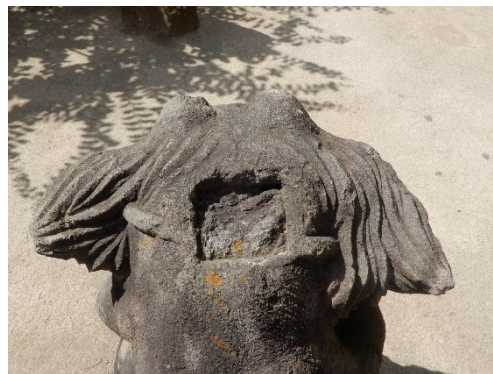
写真 4-51：傘が消失した頭部の破損状況
(2022. 07. 08 撮影)

表面が風化し形に丸みを帯び、当時の形から変化している。

狸の腹に仕込まれた火袋は消失し、狸燈の意匠が十分に伝えられていない。また、頭の上の傘は消失し、取り付け部が破損している。

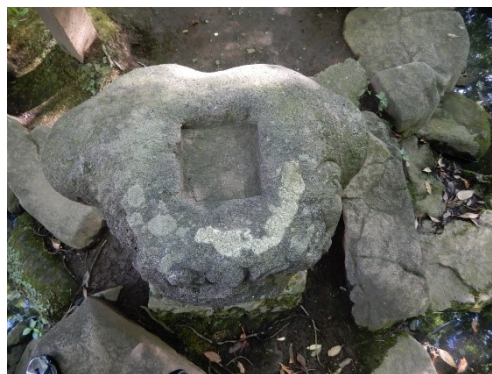
写真 4-52 : 火袋の消失状況
(2022. 07. 08 撮影)

鬼の頭の上の火袋が消失し、鬼燈の意匠が十分に伝えられていない。

また、苔が付着し汚れが著しい。

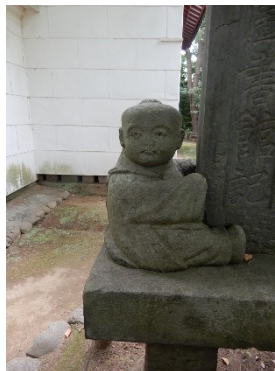
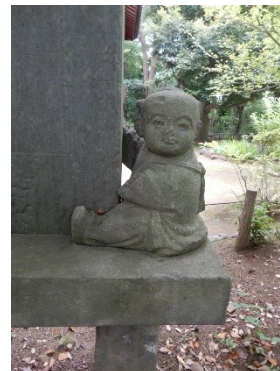
多少の汚れが見られるが、保存状態は良い。

石板に刻まれた文字は読みにくいが傍に解説板が設置されている。

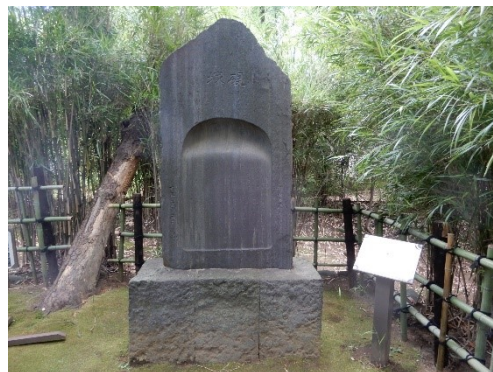
写真 4-56 : 硯塚の状況
(2022. 07. 30 撮影)

多少の汚れが見られるが、本体の保存状態は良い。また、周辺を竹に覆われた、目立ちにくい場所にある。

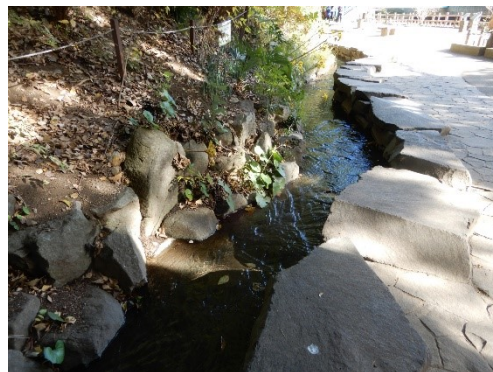
写真 4-57 : 進化溝と周辺の状況
(2022. 11. 14 撮影)

平成3年(1991)に復元された。その後、平成27年(2015)に博物隄の植生を整理し、溝の形状が明瞭となった。

元々は湧水を水源としていたものであるが、現在は井水を循環させているため、当時の水量や溝の形状は異なっている。

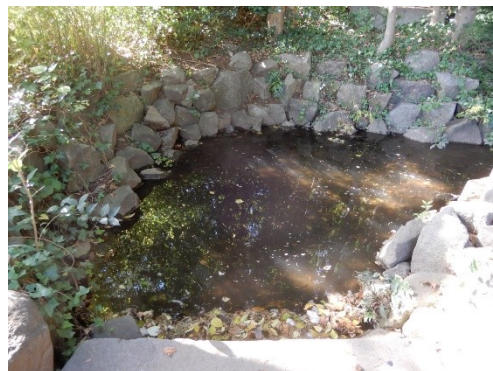
写真 4-58 : 理化潭の状況
(2022. 11. 14 撮影)

神秘洞の流水の消滅により枯渇していたが、平成3年(1991)に復元された。現在は、井水を利用した自然井から水を湛えている。

石標は、植物に覆われ視認しにくい。さらに、刻字が読みにくく、名称の判別が難しくなっている。

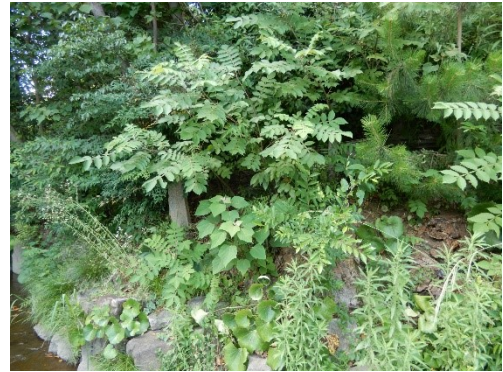
写真 4-59 : 博物隄と周辺の状況
(2022. 07. 08 撮影)

平成3年(1991)と平成27年(2015)に修復された。平成27年の修復では、樹木の根により崩れかけた石積を、樹木の根の除去とともに積み直し、周辺の植生を整理した。

現在は、再び低木が繁茂した状態となり、石標も視認しにくい。

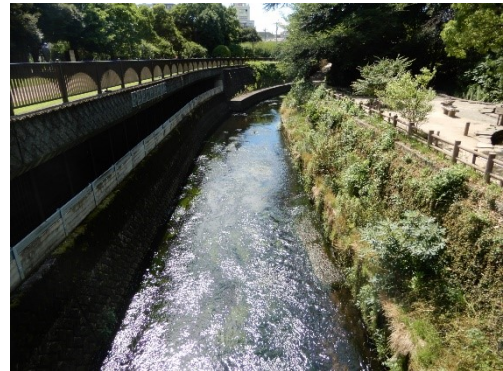
写真 4-60 : 現在の数理江
(2022. 07. 08 撮影)

現在は、河川改修により護岸を整備し深く掘り下げられ、当時の姿とは変わっている。

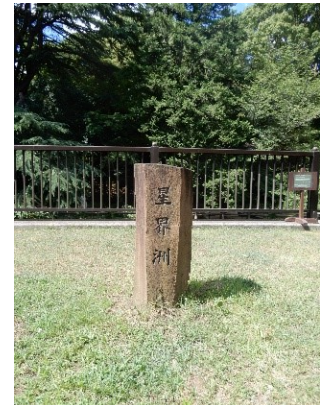
写真 4-61 : 星界洲の跡地 (現在は消失)
(2022. 07. 08 撮影)

詳細は不明であり、現在は、消失している。

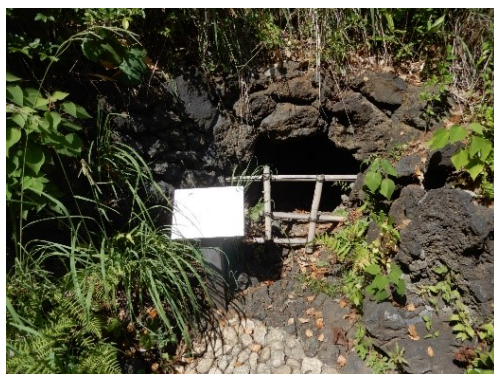
写真 4-62 : 神秘洞と周辺の状況
(2022. 07. 08 撮影)

長く水が枯渇していたが、平成3～4年(1991～1992)と平成27年(2015)に修復された。平成27年に水が流れ出るように整備されたが、現在は水が流れていない。さらに、石の間から草が生えてきている。

石標は洞窟の奥にあり見ることができない。

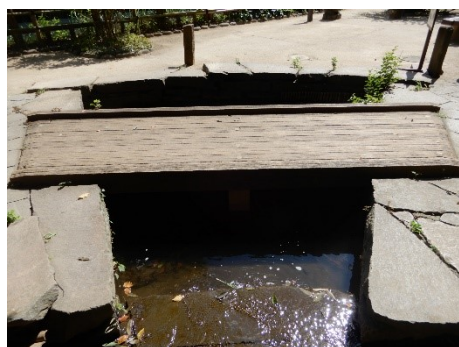
写真 4-64 : 後天沼の形状
(2022. 07. 08 撮影)

平成3年(1991)に復元された。しかし、復元されたものは、古写真に写る当時の姿と異なり、「扇状沼」の言葉で示されるような形状にはなっていない。現在は、池底に落ち葉が一面に広がり堆積している。

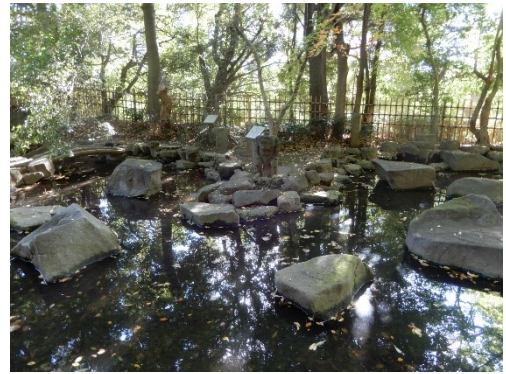
写真 4-68：現在の心字池の状況
（2022. 07. 08 撮影）

古写真では明るく池の周辺は芝で覆われていたが、現在は人の踏み込みにより地面が固まり裸地となっている。

落ち葉が多く堆積し、水質が悪化している。

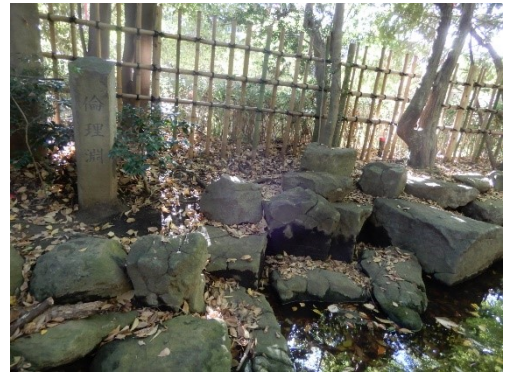
写真 4-69：倫理淵と周辺の状況
（2022. 11. 14 撮影）

平成3年（1991）に復元された。詳細は不明であるが、心字池と同様に河川改修により当時から大きく改変されている。

古写真では明るく池の周辺は芝で覆われていたが、現在は人の踏み込みにより地面が固まり裸地となっている。また、倫理淵を示す範囲がわかりにくい。

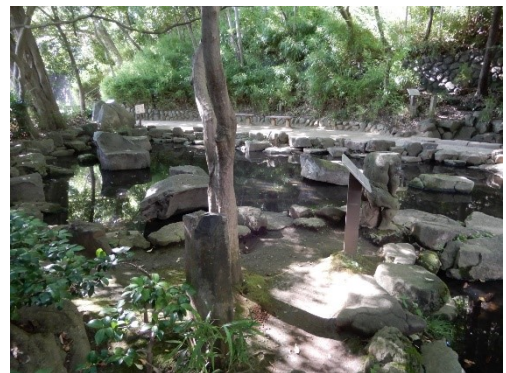
写真 4-70：理性島と周辺の状況
（2022. 07. 08 撮影）

平成3年（1991）に復元されたが、心字池と同様に河川改修とともに当時から大きく改変されている。

心字池の中心にある小島であるとされるが、古写真からも島のような形状のものは確認できず、詳細は不明である。

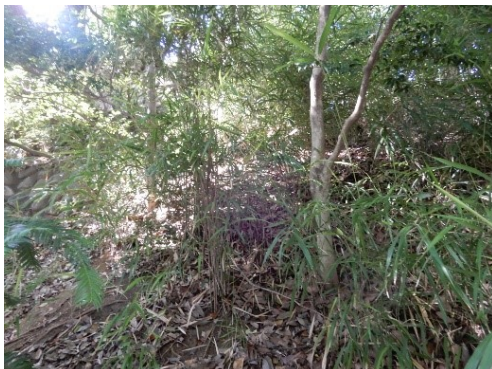
写真 4-71 : 心理崖と周辺の状況
 (2022. 07. 08 撮影)

ササや実生木で覆われ、心理崖を示す範囲がわかりにくい。

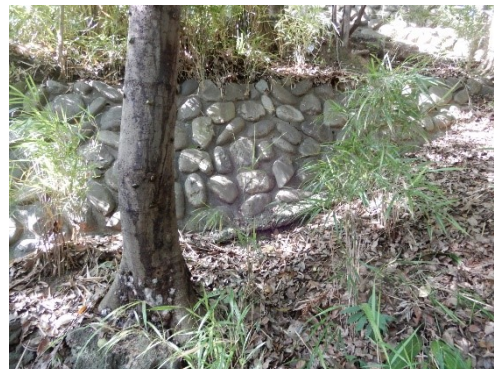
写真 4-72 : 心理崖の石積の破損
 (2022. 07. 08 撮影)

また、基礎部分の土壌が浸食され、基礎の一部が浮き出るとともに、樹木の根が構造物に侵入し石積の一部が破損している。

崖線部の石積では、経年劣化や樹木の根の伸長によりクラックが生じている箇所があり、一部では崩落が見られ、安全上早急な対応が必要である。構造物に直接的な破損をきたす樹木の根は、早い段階で除去することが望ましい。

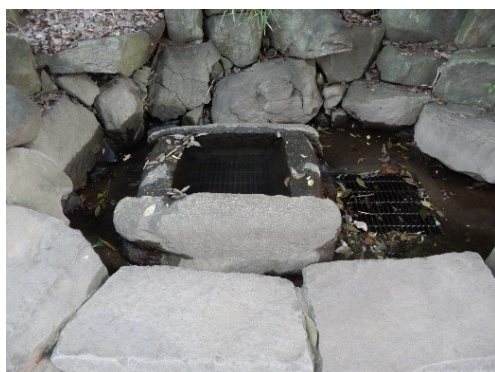
写真 4-73 : 先天泉の噴き出し
 (2022. 07. 30 撮影)

平成3年(1991)に復元された。現在は、湧水が涸れてしまったため、井水をポンプで循環させ、水を噴き出させている。

当時の形状など詳細は不明である。

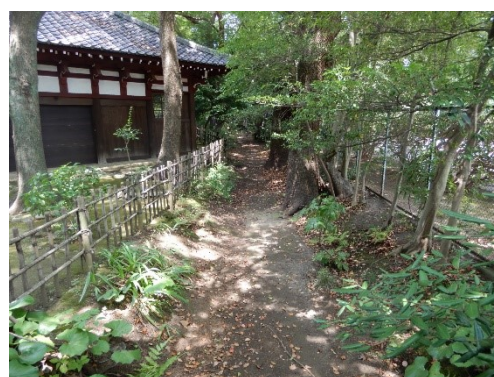
写真 4-75 : 相対溪の状況
 (2022. 07. 30 撮影)

平成24年(2012)以降に修復され、溝の形状が認識しやすくなったものの、周辺の樹木が覆っている場所もあり、一部で相対溪の形状がわかりにくい。

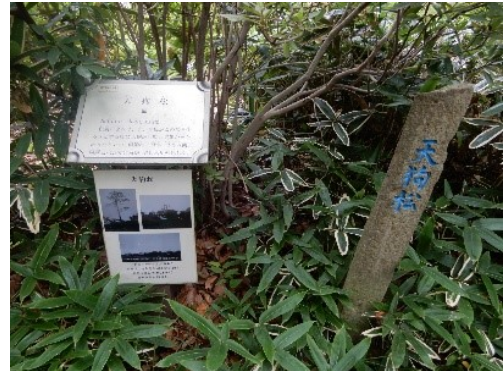
写真 4-76 : 天狗松の石標と写真展示
(2022. 07. 08 撮影)

昭和8年(1933)に枯死し、現在も消失したままである。また、天狗松の周りには木葉天狗と呼ばれた数百株の小松も消失している。

石標、解説板、当時の天狗松の写真が簡易に取り付けられているが、見えにくく植物に覆われやすい場所にあり、その存在がわかりにくい。

また、解説板に取り付けられた古写真及びその解説が読みにくい。

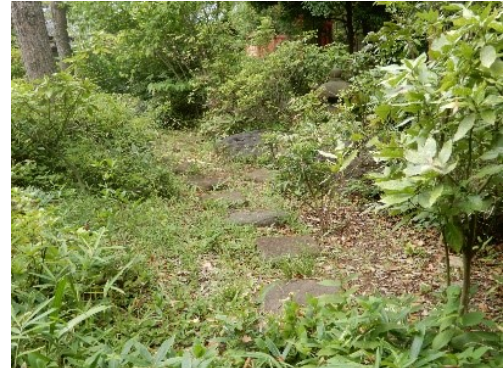
写真 4-77 : 現在の百科叢
(2022. 07. 08 撮影)

現在は、ササが繁茂し低木などに覆われている状態である。広がりを持つ時空岡に対する林や茂みを表したものであるが、あまり目立たずその存在がわかりにくい。

飛石や灯籠が配置されているが、草木に覆われている。

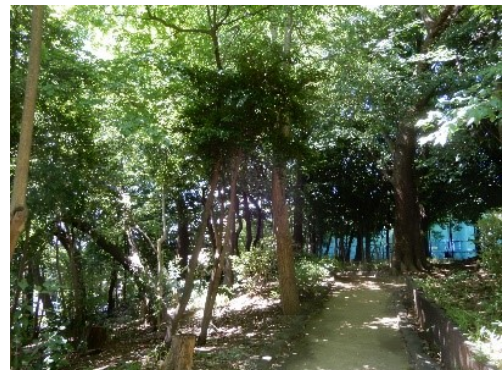
写真 4-78 : 現在の万有林
(2022. 07. 08 撮影)

当時は松林であったが、現在は常緑の大径木が増え、松林の雰囲気は失われている。

現在は石標が残るのみである。

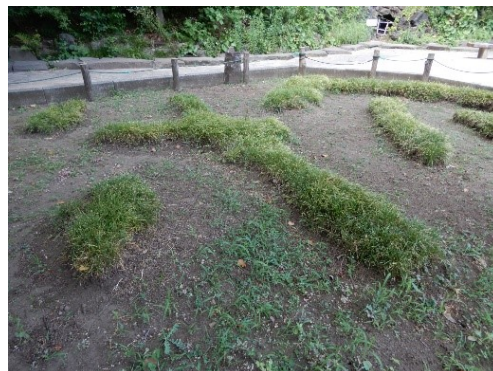
写真 4-79 : 現在の物字壇
(2022. 07. 08 撮影)

現在は、リュウノヒゲのみで文字辺を形成し、縁石と擬木ロープ柵により「物」の周りを囲んでいる。

リュウノヒゲの生育は悪く、雑草が生えているため、「物」の字が目立たない状態である。

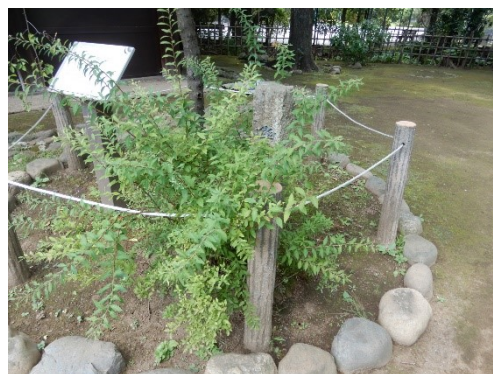
写真 4-80 : 幽霊梅の根元と低木
(2022. 07. 30 撮影)

現在の梅は二代目である。ウメの生育は良い。石標は繁茂した低木で隠れている。

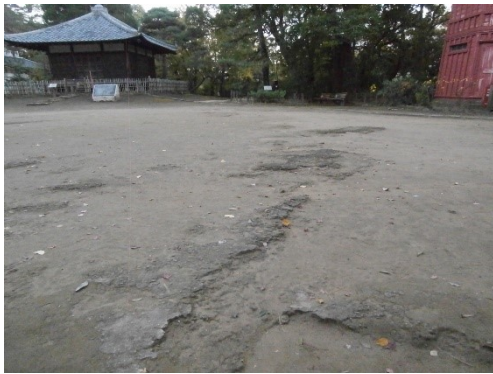
写真 4-81 : 時空岡の舗装面の劣化
(2022. 11. 27 撮影)

平成3年(1991)に修復されたが、雨水の浸食により舗装面が劣化し、一部に苔が生えている。苔が生えた場所は、滑りやすく歩きにくい状態である。

また、降雨時には、排水不良により、地表面に水溜まりが生じる。

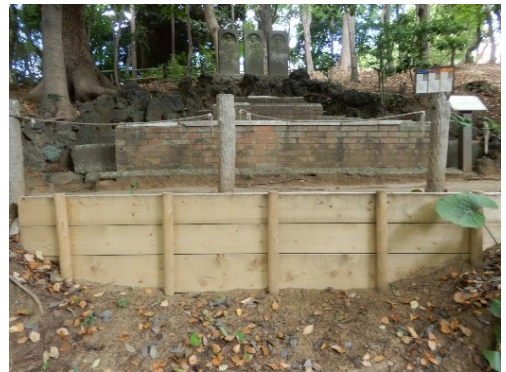
写真 4-83 : 板柵と擬木ロープ柵の状況
(2022. 07. 08 撮影)

土砂の浸食防止となる板柵を設置しているが、擬木ロープ柵は劣化し、一部の柱が傾いている。

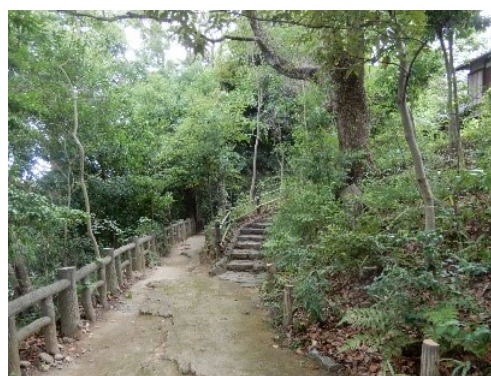
写真 4-84：懐疑巷と周辺の状況
(2022. 07. 08 撮影)

舗装表面が著しく劣化している。

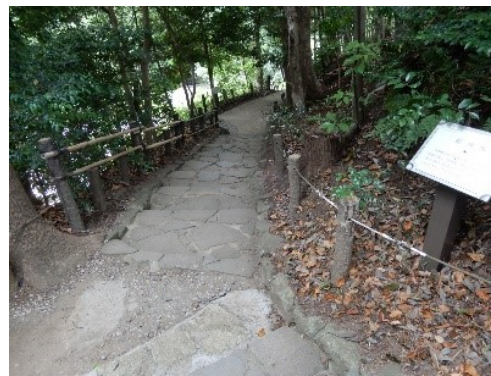
写真 4-85：経験坂と周辺の状況
(2022. 07. 08 撮影)

- ・平成3年（1991）に修復された。
- ・雨水の浸食により舗装面の劣化、谷側の路肩が一部崩壊している。
- ・階段の踏面の石貼り目地が流出により痩せており、凹凸が深い。
- ・柵の基礎や柱の倒壊などの恐れや危険性がある。
- ・柵が劣化し破損箇所が多く、応急処置的な修理が施されている。
- ・柵のデザインが統一されていない。

懐疑巷から唯物園に達する道であるが、その対象そのものや、位置（起終点）がわかりにくい。

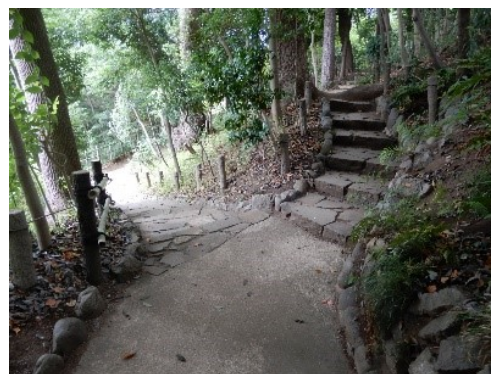
写真 4-86：感覚巒と周辺の状況
(2022. 07. 08 撮影)

樹林に囲まれ、一見立ち止まらなるとわかりにくい場所にある。

また、道から下を臨むと、小池が扇面となり、小橋が扇柄となる形を見ることができるとされるが、樹林に囲まれその視界が阻まれている。

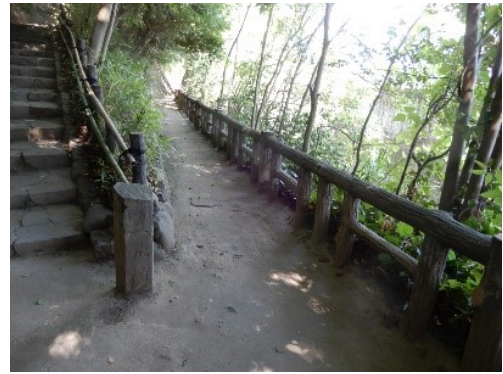
写真 4-87：二元衢と周辺の状況
(2022. 07. 08 撮影)

舗装表面が著しく劣化している。

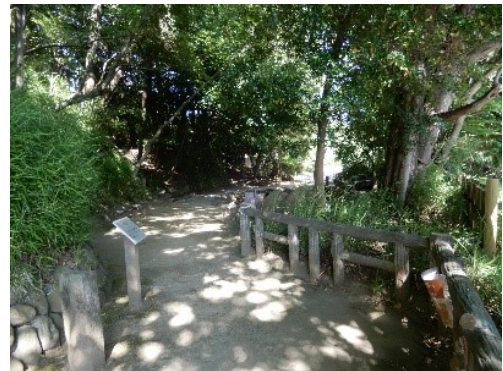
写真 4-88：直覚径と周辺の状況
(2022. 07. 08 撮影)

唯心庭から時空岡へと進む二つの道の一つである。まっすぐに登る直覚径は、その対象そのものや、位置（起終点）がわかりにくい。

また、樹木に囲まれ、それぞれの道の関係や、坂道の特徴を認識することが難しい。

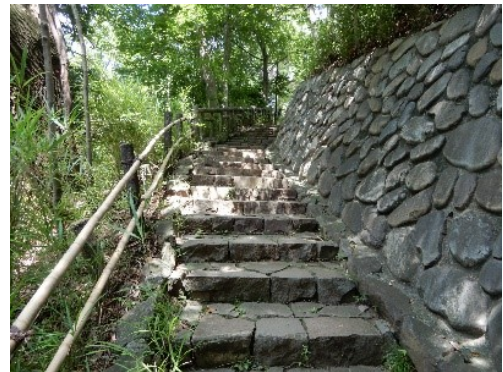
写真 4-89：認識路と周辺の状況
(2022. 07. 08 撮影)

唯心庭から時空岡へと進む二つの道の一つである。迂回して登る認識路は、その対象そのものや、位置（起終点）がわかりにくい。

また、樹木に囲まれ、それぞれの道の関係や、坂道の特徴を認識することが難しい。

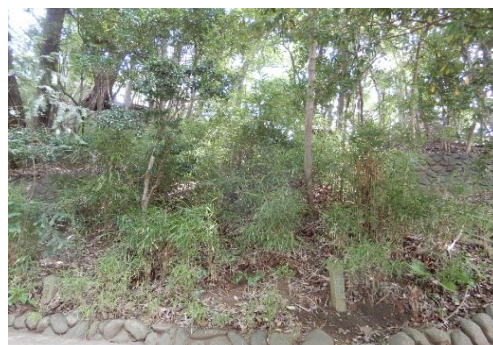
写真 4-90 : 論理域と周辺の状況
(2022. 07. 30. 撮影)

認識路の途中にある空間であるが、その対象そのものや、位置（起終点）がわかりにくい。

また、樹林に囲まれ、区域の特徴を認識することが難しい。

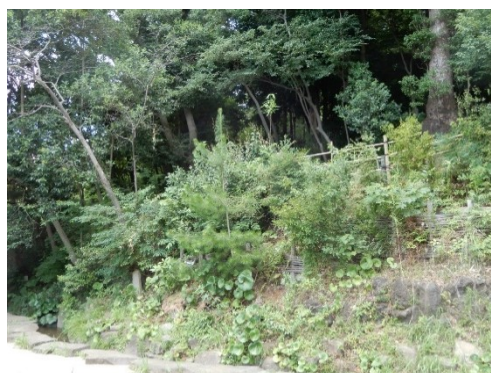
写真 4-91 : 哲史蹊の跡地の状況（現在は消失）
(2022. 07. 30. 撮影)

万有林と唯物園をつなぐ場所の道と思わ
るが、現在は消失している。

世界の哲学者に関する年表が刻まれた哲史
塀に続くとあるが、当時の詳細は不明である。

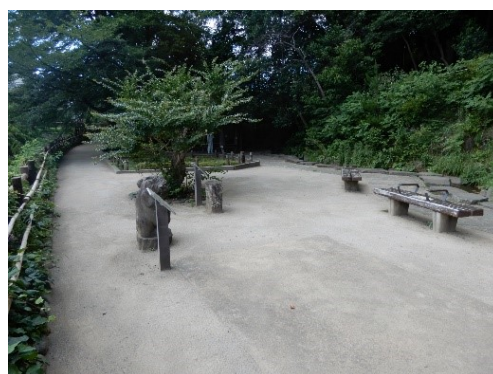
写真 4-92 : 唯物園と周辺の状況
(2022. 07. 08. 撮影)

平成 3 年 (1991) と平成 26～27 年 (2014～2015)
に修復された。

平成 26～27 年の整備では、広場内に耐久性のあ
る土系舗装材が敷設された。

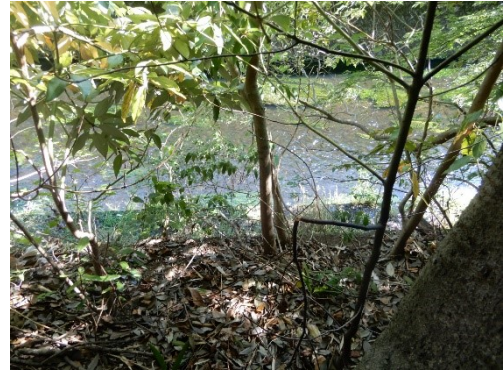
写真 4-93：学界津の周辺の状況
(2022. 07. 08. 撮影)

妙正寺川の河床が掘り下げられたことにより、現在は消失し、その対象そのものや、位置（起終点）がわかりにくい。

水辺を示し、川の水で手を洗う場であったと思われるが、詳細は不明である。

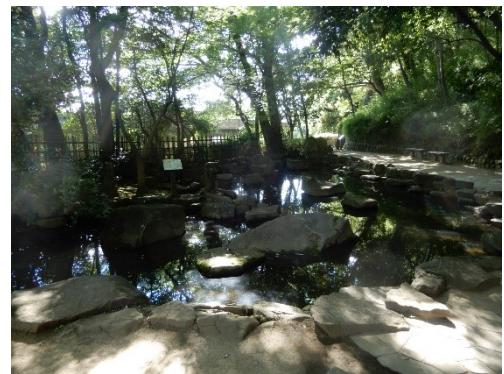
写真 4-94：唯心庭と周辺の状況
(2022. 07. 08. 撮影)

平成3年（1991）に修復された。乱張の石舗装と土系舗装で構成されるが、裸地も多い。

現在は、周辺の樹木が大きく茂り、暗い空間となっている。

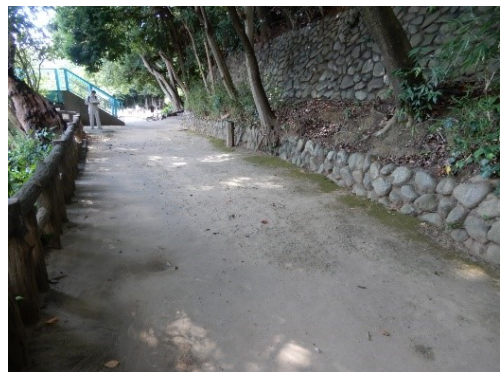
写真 4-95：造化澗と周辺の状況
(2022. 07. 08. 撮影)

中野区への移管以降は、大規模に修復されたことはない。現在は、周辺表土の流出により基礎の一部が露出したり、裏込めが浸食されたりするなどの影響を受けている。

基礎下部には破損がみられ、石積の上に生えた樹木の根が伸長し、石積の構造を弱めている。さらに、目地に隙間が生じており、土砂が流出し続けると石積が崩壊するおそれがある。

現在は、かつてのような湧水はなくなっている。

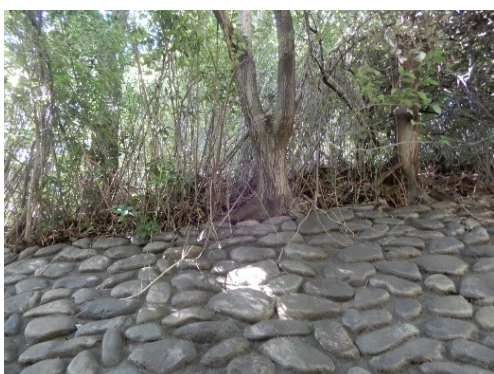
写真 4-99 : 石積上の破損
(2022. 07. 08 撮影)

基礎下部には破損がみられ、石積の上に生えた樹木の根が伸長し、石積の構造を弱めている。さらに、目地に隙間が生じている。

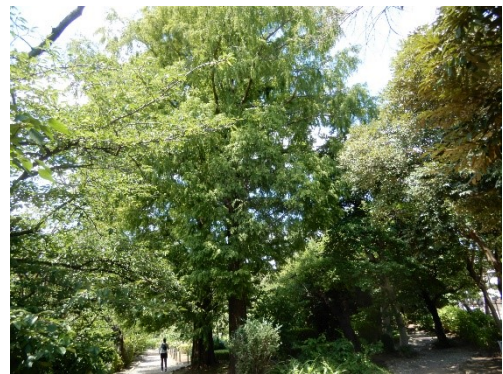
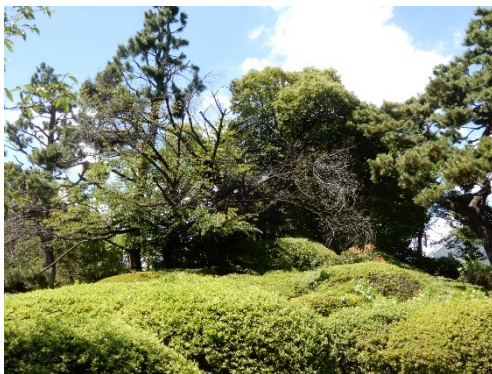
つつじ園では、ツツジなどの低木は良く管理され、また、マツやサクラなどの大きく成長した樹木が、緑量の多い景観を形成している。都立公園期以降に植栽し成長した樹木が、暗い雰囲気を作ってしまう場所がある。

写真 4-101 : つつじ園の植栽
(2022. 08. 26 撮影)

写真 4-102 : つつじ園の小高い丘の植栽
(2022. 07. 30 撮影)

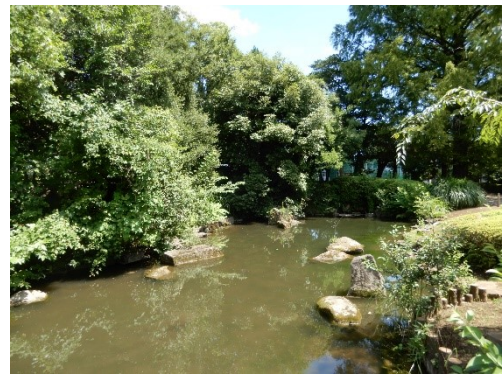
写真 4-103 : 菖蒲池の水質
(2022. 07. 30 撮影)

菖蒲池では、水際にハナショウブが生える植え込み地はあるが、北側の植え込み地ではダスト舗装のアルカリ分が流入し、ハナショウブが生育できるような土壌の環境になっていない。また、池は、周辺の樹木の落ち葉や鯉などの排泄物をろ過することを前提にした循環システムとなっていないため、水質が悪化している。

唯物園、唯心庭の循環設備は、故障が多く、その都度の対応ではランニングコストがかさみ、計画的なメンテナンスが行えないことから、水循環システムの更新を検討する必要がある。循環設備の改修は、更新による費用対効果を検証し、適切な水循環システムの方法などを検討することが望ましい。特に現状の悪化した水質と、ろ過設備の能力が合っていないため、更新の際には水循環システムの条件を見直すことも考えられる。

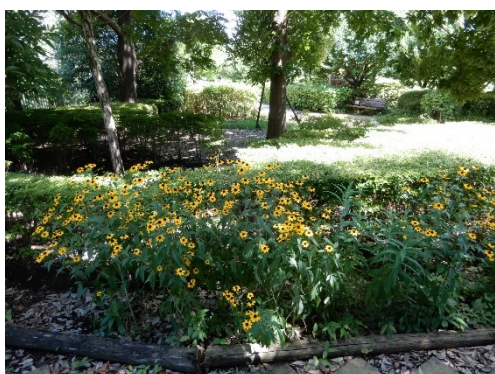
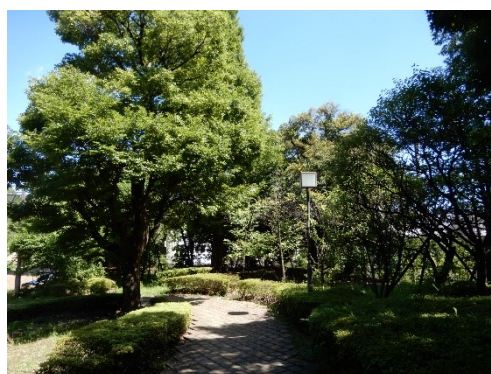
梅林では、樹木が大きく成長し、緑量の多い景観を形成している。一部では大きく成長した樹木が、周辺の花木などを被圧しているものもある。また、梅林内では、ウメが目立たない存在となっている。

「哲学堂パークボランティア」の活動により、草花の植栽、管理などの利用が行われている。

写真 4-104 : 梅林内の花壇
(2022. 07. 30 撮影)

写真 4-105 : 梅林内の園路及び植栽の状況
(2022. 07. 30 撮影)

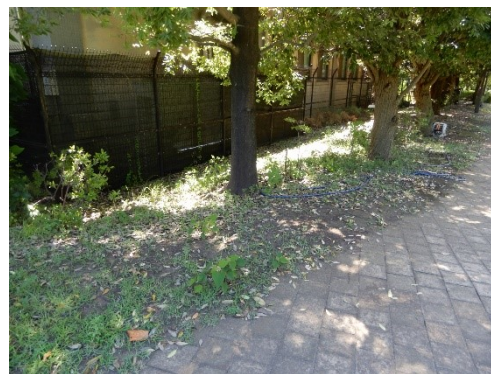
写真 4-106 : 哲学の庭の外周植栽
(2022. 08. 26 撮影)

整備当時より植栽が成長し、広がった樹冠の影になり、地表の芝の生育が悪くなっている箇所がある。

また、隣地の室外機や建物を隠すためのネットなどが景観上目立っている。

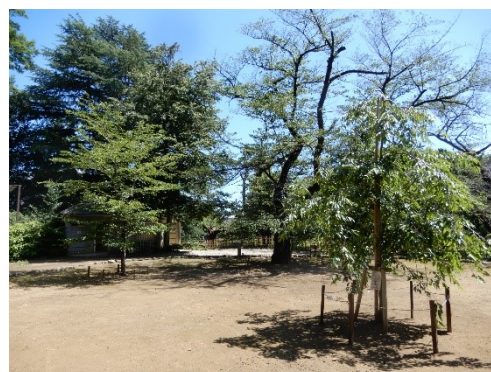
写真 4-107 : さくら広場のサクラの更新の状況
(2022. 08. 26 撮影)

妙正寺川護岸上のサクラも同様に枯損しているものが多い。また、根が護岸構造物と一体化しており、更新の計画が立てにくい状況にある。

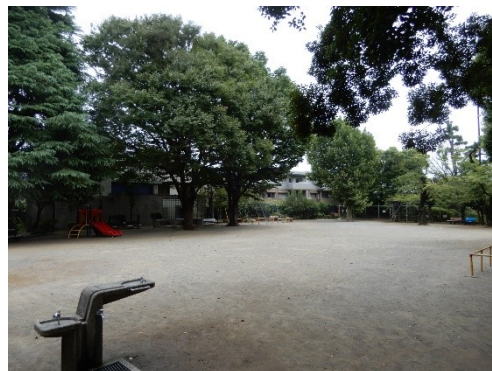
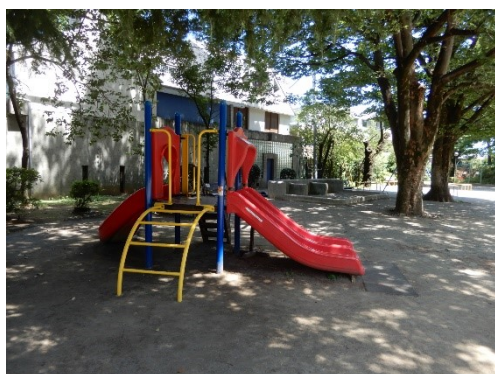
ブランコの安全柵の基礎が地表面に現れ、遊具配置の安全基準には一部適合していない箇所がある。

広場外周にサクラ、ヒマラヤスギ、ケヤキ、プラタナスの大径木が植栽されている。ケヤキ、プラタナスは大きく成長し、樹形も良く、広場における緑陰と植栽の景観を形成しているが、高齢化により衰弱したサクラや、樹形が崩れたヒマラヤスギがある。

写真 4-108：児童遊園の広場
(2022. 08. 26 撮影)

写真 4-109：児童遊園の遊具
(2022. 07. 30 撮影)

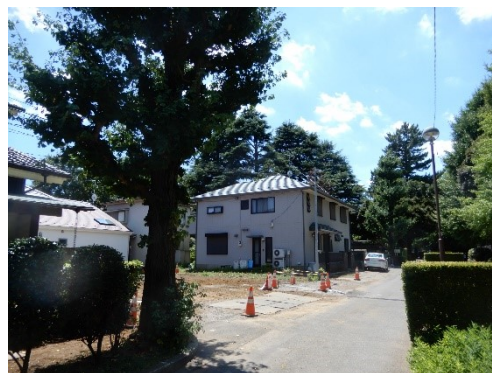
写真 4-111：伐採されたイチョウの跡
(2022. 07. 30 撮影)

令和 4 年（2022）2 月にエントランスの道路沿いにあった民地側のイチョウ並木の一部が伐採された。伐採されたものも含め民地側のイチョウは、名勝指定範囲外（本公園の敷地外）に植栽されたものである。

エントランスのビスタを形成するイチョウが、伐採され、財団運営期以前からの哲学堂公園の重要な景観が変わっている。

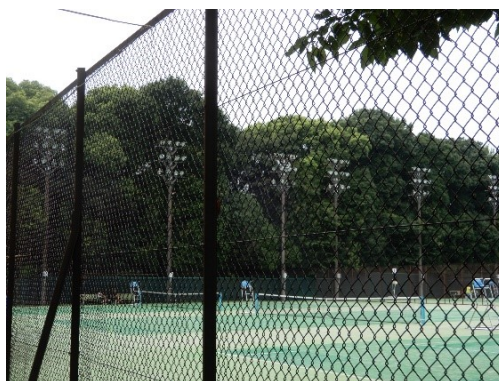
写真 4-112：テニスコートの人工芝と夜間照明灯（2022.08.26撮影）

テニスコートについては、国際条約により夜間照明の水銀灯の製造や輸出入が禁止となり、今後は交換などのメンテナンスができなくなることからLEDを使用した照明に更新をする必要がある。また、人工芝も製品の寿命を迎えるため、張り替える予定である。

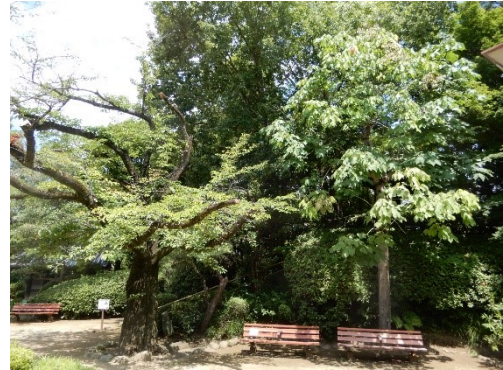
写真 4-113 : 衰弱したサクラと三学亭周辺の植生の状況 (2022. 07. 30 撮影)

「三学亭」の斜面では、実生から成長した樹木が築山を覆う。

「時空岡」周辺及び一部の斜面地の通路脇にはクスノキが多い。「時空岡」周辺では、建物に接近して生育するものがある。財団運営期に玄一がクスノキの苗木を国から交付を受けて育てた¹との記録があることから一部はこの時に植栽され、さらにそこから実生で生育したものであると考えられる。

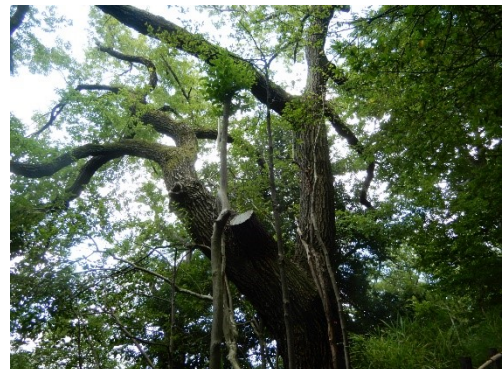
写真 4-115 : ナラ枯れ病になったコナラ (2022. 07. 30 撮影)

また、近年、コナラの大径木 (令和 4 年現在で 8 本) がナラ枯れ病に罹っている。

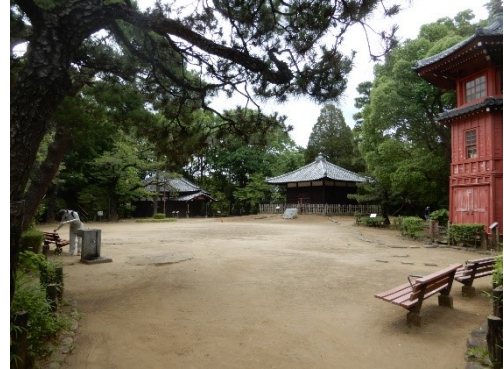
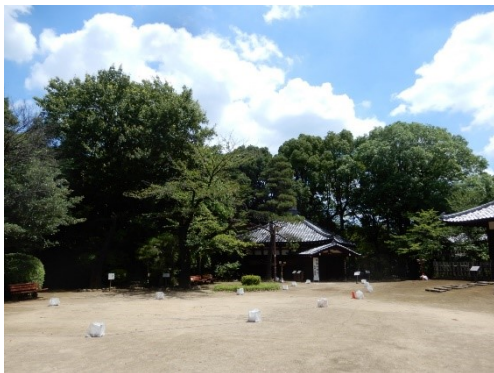
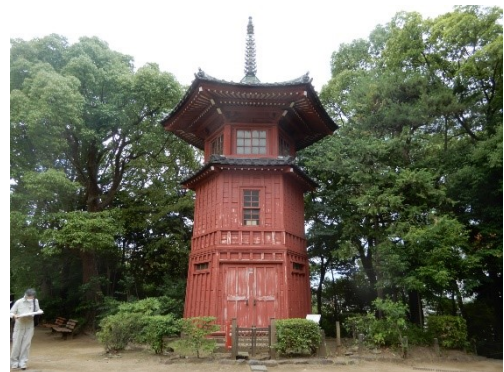
台地上のエリアでは、平成 28～29 年（2016～2017）の修復の際に四聖堂周辺の低木などの植栽は整理され広場内で見通しが確保されたが、広場外周は樹木で覆われている。

また、樹木が大きく成長したことにより、樹木と建物とのバランスが変化し、建物の存在感がわかりにくくなっている。

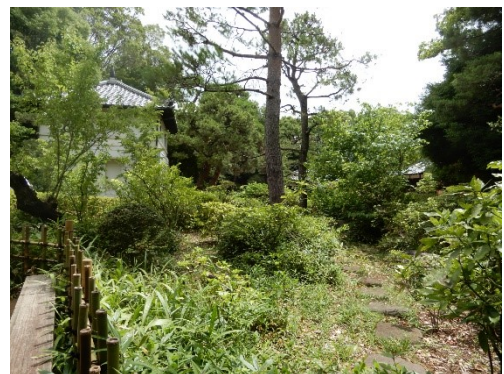
写真 4-122：百科叢の景観
(2022. 07. 08 撮影)

鬼神窟前の庭園である百花叢では、建物から庭（百科叢）を見越して時空岡方向を見た時に常緑樹が生い茂り、見通しが効かず、時空岡の景観や建築物群が見えにくくなっている。

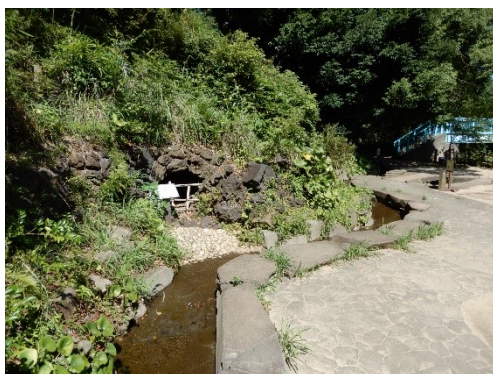
写真 4-123 : 唯物園内の流れの景観
(2022. 07. 30 撮影)

かつての低地部は水が湧き出て唯物園や唯心庭の水景を作っていたが、自然の湧水はなくなってしまった。現在は井戸を掘り、水を循環させ、人工的ではあるが水の水景を復元している。

唯物園では、明るい斜面の脇を水が流れる景観が保たれているが、唯心庭では心字池周辺には裸地が目立ち、常緑広葉樹に覆われた暗い空間となっている。

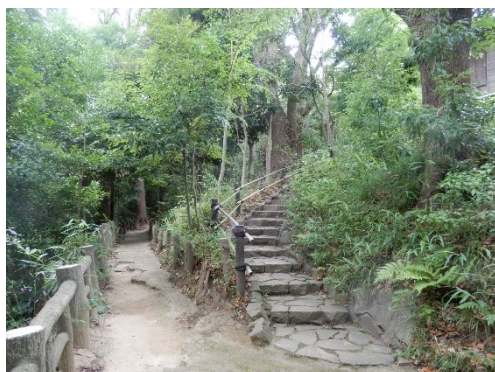
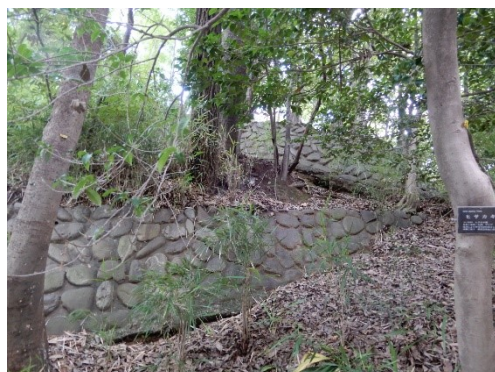
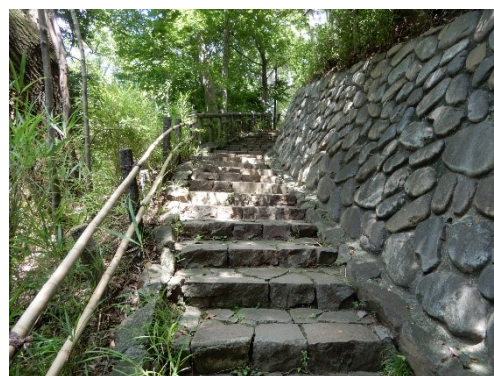
斜面地ではササや常緑樹に囲まれる。また、常緑樹が成長し過ぎて圧迫感を与える場所がある。

通路周辺は、常緑樹が生い茂り、眺望が効かなくなっている。さらに、通路沿いの柵は破損や欠損が見られる。また、柵の意匠が統一されていない。

また、擬木柵に破損箇所が見られるため、子どもの転落に対する安全性など場所の特性に応じた柵を検討する。

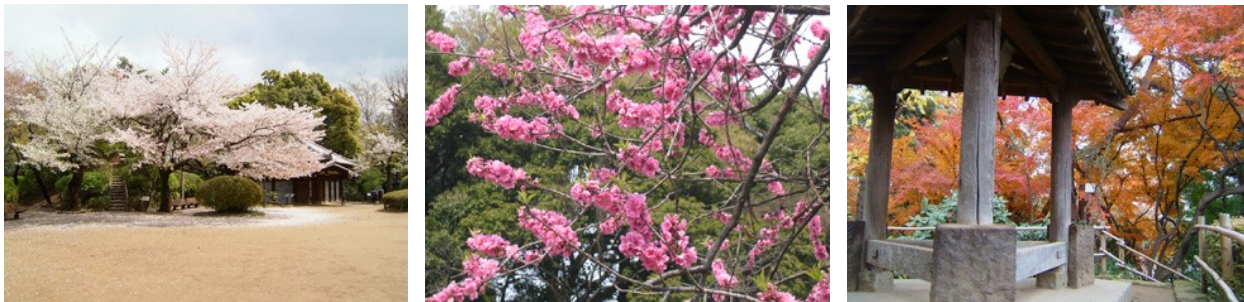
写真 4-129：サクラ、ウメ、紅葉の景観（哲学堂公園 HP）

さくらの広場や時空岡のサクラ、梅林のウメ、つつじ園のツツジなど花の名所となっているが、老齢化したソメイヨシノの多くは衰弱している。

また、三学亭周辺は、密な植栽間隔によりモミジなどは、樹形が整っていない。

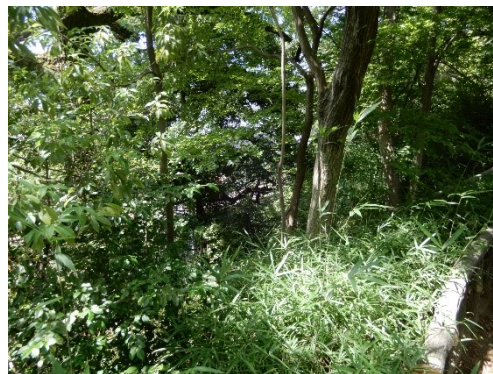
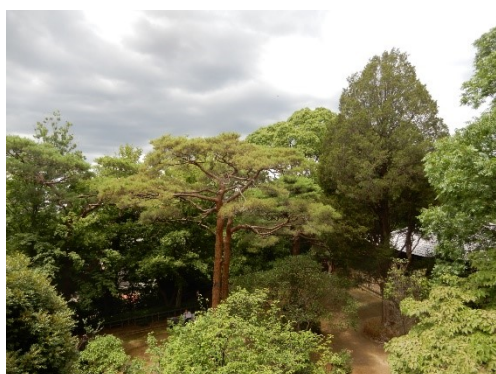
絶対城の上部の展望台である観察境が復元されたが、観察境から遠く富士山まで見渡せた景観は、樹木で覆われ、富士山を眺めることはできていない。

低地からも妙正寺川は河川改修により河床が低くなり、川沿いには常緑樹が生い茂り、妙正寺川との連続性が失われている。

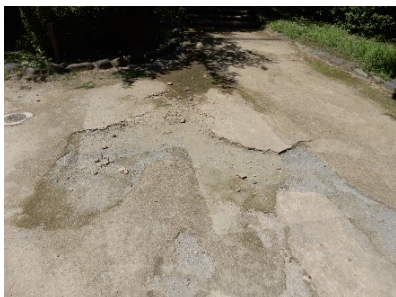
写真 4-160 : 舗装表面の状態
(2022. 07. 30 撮影)

園路や広場では舗装劣化が顕著である。また、舗装の劣化に伴い、埋設表示物やマンホールが浮き上がっている部分が多く、歩行のつまずきやひっかかりなどの原因となっている。景観上望ましくないが、時空岡ではムシロを敷いて歩行状況の改善を図っている。

利用頻度の高い園路や広場での土系舗装は、表面の摩耗や劣化が著しく、部分的な補修で対応できなくなっている。今後改修する舗装材は、景観性、耐久性、施工性など様々な観点を踏まえ総合的に検討する必要がある。

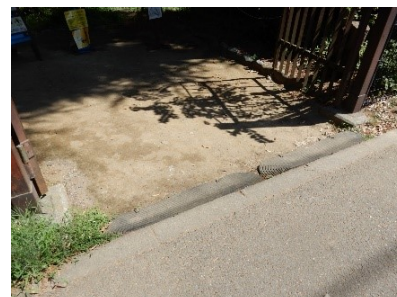
写真 4-162 : 下田橋口の段差解消
処理の状態 (2022. 07. 30 撮影)

さくら広場とつつじ園にある傾斜路は、台地と低地をつなぐバリアフリー通路としているが、車いすがスムーズに通行できないほど舗装が劣化し、バリアフリーの機能を満たしていない。傾斜路は整備当時の基準を考慮されたものだが、現在のバリアフリー法では、縦断勾配や平坦部の確保などにおいて基準を満たしていない。

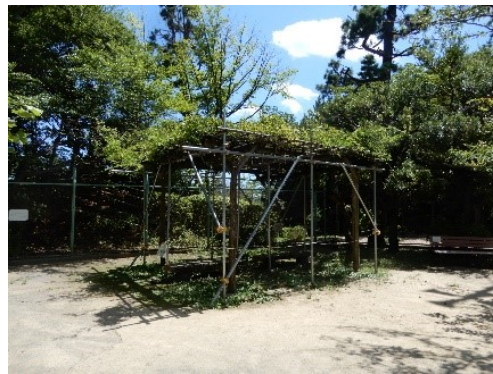
写真 4-164 : 児童遊園内の藤棚
(2022. 07. 30 撮影)

しかし、藤棚が老朽化により使用・立入禁止のままである。

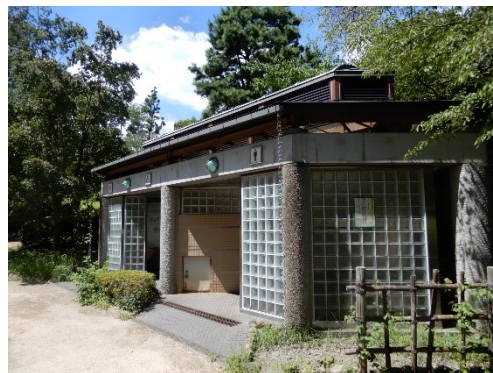
写真 4-165 : つつじ園のトイレ
(2022. 06. 27 撮影)

園内各所のトイレは、和式便器が多く、一部の利用者には使用し難くなっている。特に管理事務所棟、児童遊園のトイレは、設備が古く故障のおそれがある。

また、車いすが利用可能な便房では、オストメイト対応設備やベビーチェアがなく、多様な利用者が円滑に使用できるようにはなっていない。

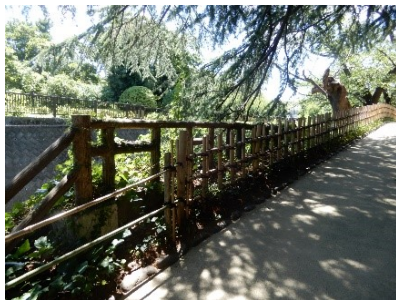
写真 4-167 : 妙正寺川沿いの擬木柵
(2022. 07. 30 撮影)

妙正寺川護岸上の人止め柵や崖線部の園路柵は、擬木製で破損箇所も見られる。また、転落防止柵の基準（高さ 1.1m）を満たしていない箇所では、手前側に高さ 1.2mの竹垣を設け、暫定的な対応をしている。哲学堂公園から河川への進入防止に設けられている柵は河川護岸上に設置され、河川の護岸と柵の区切りが難しい状況にある。

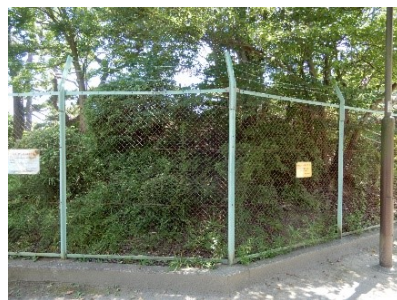
写真 4-168 : 児童遊園のネットフェンス (2022. 07. 30 撮影)

フェンス類は自然に馴染む色彩（ダークブラウン）で整備されているが、一部の園内のフェンスの色は、景観上目立つペパーミントグリーンのみである。

また、児童遊園とつつじ園との間にフェンスがある。

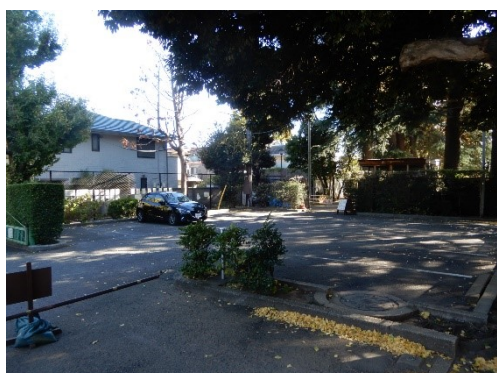
写真 4-169 : 駐車場 (2022. 11. 14 撮影)

車いす利用者等に対応した駐車施設になっていない。また、哲学堂公園内には、12 台程度の駐車施設しかなく、土・日・祝日は哲学堂通りの渋滞の原因となることなどから、駐車禁止としている。

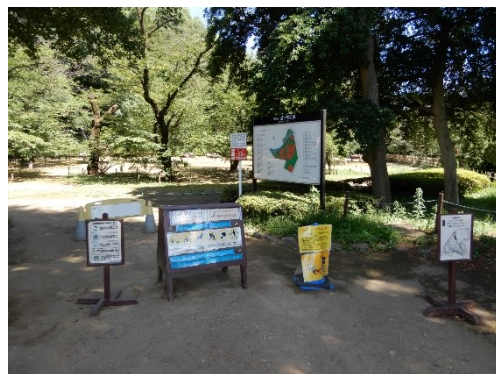
写真 4-171 : 案内施設 (2022. 07. 30 撮影)

各公園の出入口には、公園の利用ルールや開閉園時間などに関する案内表示が、仮設対応で煩雑に設置されている。

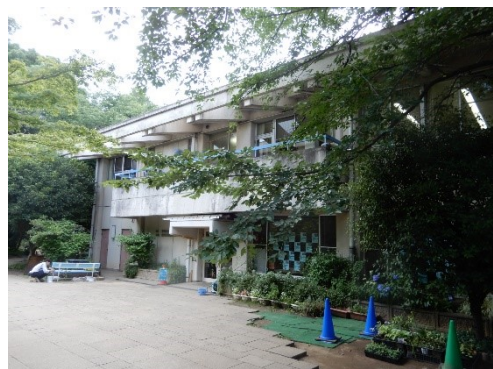
写真 4-172 : 管理棟 (2022. 06. 27 撮影)

劣化状況は、外壁に暴露が見られ、塗装の傷みも激しい。建具の腐食があり、屋根やバルコニーなどに劣化が生じており、建て替えもしくは改修の検討が必要な状況である。

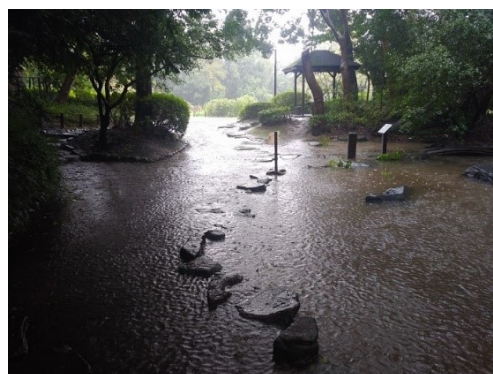
写真 4-173 : 降雨時の唯心庭の様子 (2019. 11. 5 撮影)

公園内の排水系統については、雨水・汚水の合流式になっている部分や浸透桝が多く、暗渠管の大部分は土砂の流入や樹木の根の侵入により閉塞している。U字溝や集水桝では、定期清掃を実施しているが、水が抜けない箇所が多くある。

また、集水桝蓋の開口部(穴)が大きく、歩行者に支障をきたしている。
