令和6年度 第1回中野区文化財保護審議会 議事要旨

旧中野刑務所正門移築・修築工事に伴い検出された遺構について

山﨑家書院・茶室の今後の取扱いについて

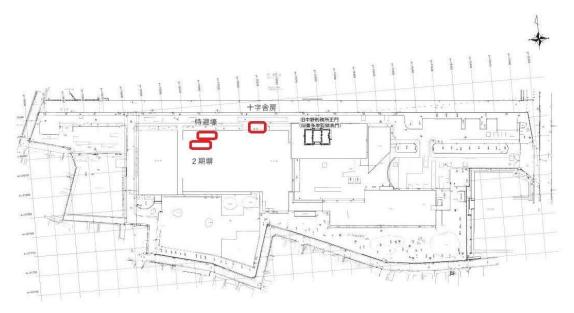
図1 検出遺構位置図

(平和の森公園北遺跡)の範囲内にあるため、令和6年2月末まで門周囲は本格調査を実施した。本報告は令和6年5月から6月に門内部及び曳家経路で行った確認調査と立会調査に関するものである。門は曳家前工事に伴い内部も深く掘削して基礎を露出させる必要があるため、事前の確認調査を行った。曳家経路は現状地盤面から約2.5m程度掘削したことに伴い、不時発見の遺構が検出されたため立会調査を行った。

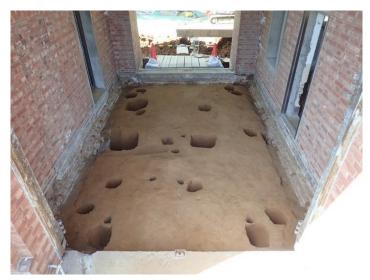
写真 1 表門内部遺構完掘状況

内部の間取りは中央の通路と左右の部屋に分かれている。土層堆積はいずれも上層から厚さ約10cmの土間のモルタル、下層に約20cmの客土が堆積していた。全体的に土坑や柱穴が検出され、柱穴は隅丸方形状の平面形を呈し、いくつかの柱穴は対応関係があることが判った。客土や遺構からは煉瓦片が出土したため、これらの遺構は近代以降の構築であることが判明した。

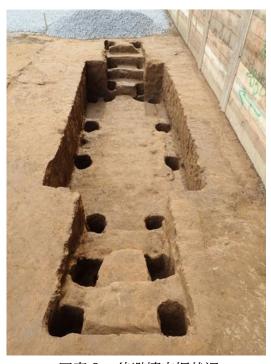
写真6 待避壕完掘状況

また、曳家経路上では地下室(待避壕)も確認された。関東ローム層を掘り込んで構築されており、東西両方に階段が設けられていた。壁面側には大小の柱穴が27基確認され、概ね隅丸方形状を呈している。掘削時の観察から壁面側に木製の板と柱を用いて土留めとしていたと考えられる。曳家経路の掘削工事等により上面は削られたものと思われ、実際の掘り込み面は高かった可能性がある。また底面近くで炭化した壁土が水平堆積していることが断面観察から明らかになった。土色は黒色で還元炎焼成されたと考えられ、かなりの高温で被熱していた。しかし遺構壁面と底面は全く火を受けた痕跡がないため人為的に運ばれ敷かれた可能性が高い。

待避壕には火を受けた跡がないことから、待避壕が完成した後に、人為的に焼けた土が運ばれたと思われるという意味である。

おっしゃるとおり土自体が黒く変色している。また、土が発泡しており高温で焼かれたと考えられる。

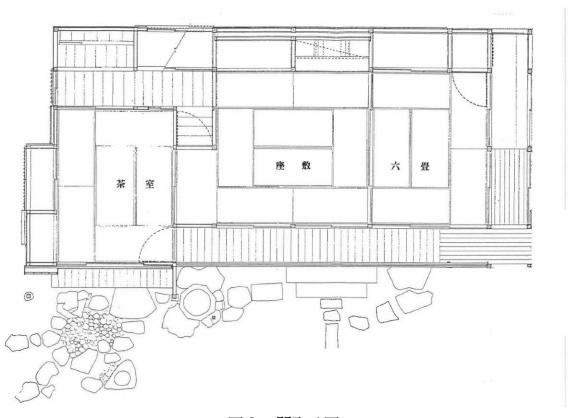
図2 間取り図

書院茶室は歴史民俗資料館の敷地内において管理され、建築当時の位置のまま保存されている。当初の書院茶室は東側の母屋と渡り廊下で接続されていたが、後に母屋を取り壊したため独立した建物となっている(図2)。南側には庭園が広がる配置となっており、手水鉢や石燈籠が置かれ、来客を持て成す為の空間構成であることが分かる。北側には土蔵も残されているが関東大震災後の移築である。天井裏からは棟札が見つかっており、表には「家内安全子孫長久五穀成就 天保十二歳辛丑孟隻吉日」と墨書で書かれていた(写真2)。このことから書院茶室は天保12年(1841)に建築されたことが明らかになっている。また裏には「棟梁越後國参都郡雲出崎出生 當時江戸神田豊嶋町三丁目住居大工 富蔵四十五歳 同所政蔵三十四歳 同所勝蔵二十七歳」と請け負った大工の名が記されており、神田豊嶋町に居住する越後出身の大工らが建築に関わっていたことが分かる。

書院茶室の間取りは東から六畳間、八畳間、六畳茶室の三室から構成される 江戸間である。六畳間と八畳間の南側は縁側が取り付けられ、それぞれ通らず に入室することができる。六畳間は八畳間の次の間のようにできている。北側 には押入があり、東側の廊下は、最初は六畳間の床の間であったが、洋館建設 時に床柱を新しくして増築したとされる。八畳間は目立った修築は行われてい ないが、当時八畳間で使用されていた襖絵は取り外され、歴史民俗資料館の収 蔵庫に保管されている(写真3)。次に六畳茶室の北側の天井部は落天井とな っており、炉が切られていてもいい状態であるが、床下構造が全面的に改修さ れ、炉の痕跡が不明である。このため風炉を用いて茶を点てていたと考えられ る。

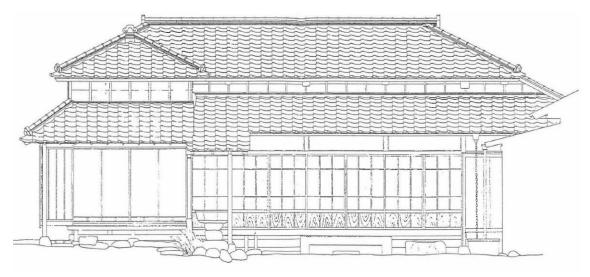
図3 南立面図

書院茶室の調査は昭和59年(1984)に行われ、調査報告書が作成されている。これによると梁行は書院3.65m、茶室4.56m、桁行は7.98m、棟高は5.17mの規模である(図3・4・5)。外観においては、平成17年(2005)に行われた保存改修工事により屋根と外壁の東側と北側が鉄板張にされているが、当初の外壁は全面が板張、屋根は茅葺であったとされている。またこの時に基礎を補強するために建物全体を0.25m揚屋している。

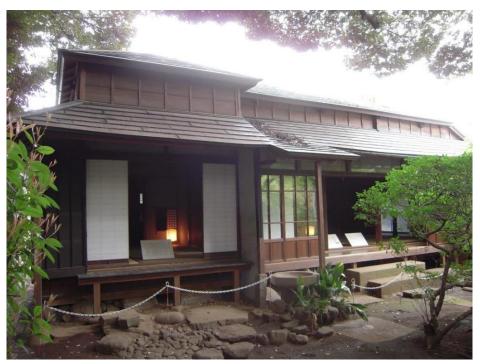
写真 1 現況書院・茶室

山﨑家書院・茶室(以下書院茶室)は、現在の山﨑記念中野区立歴史民俗資料館の敷地内に所在し、代々江古田村丸山組名主であった山﨑家の母屋の離れとして使用された建物である(写真1・図1)。山﨑家初代の山﨑喜兵衛は寛延13年(1750)に本家から分家して、質業や醤油醸造業を営んだとされ、江戸後期の紀行文の「遊歴雑記」や「嘉陵紀行」にもその名が見られ、有力な商家となっていたことが分かる。書院茶室が建築された天保12年(1841)の当主は四代目山﨑喜兵衛の時であり、家業に成功し財を成していた時期にあたる。明治以降も山﨑家は当地に居住し離れも使用していたが、昭和5

以上、書院茶室は床下や屋根材の変更など改修が加えられているものの、建物の特徴である木造の寄棟造の外観や離れの南側に庭園を配置した平面形態は建築当時の様子を良く留めている。
