## 再整備基本計画の目的等

本計画は、令和5年3月に策定された「名勝哲学堂公園保存活用計画」（以下「保存活用計画」という。）に基づく、哲学堂公園再整備の内容、手法、手順等の具体的な方向性を示すものである。

名勝哲学堂公園再整備基本計画

令和6年3月    中野区都市基盤部公園課  
登録番号    05 中都公第1045号

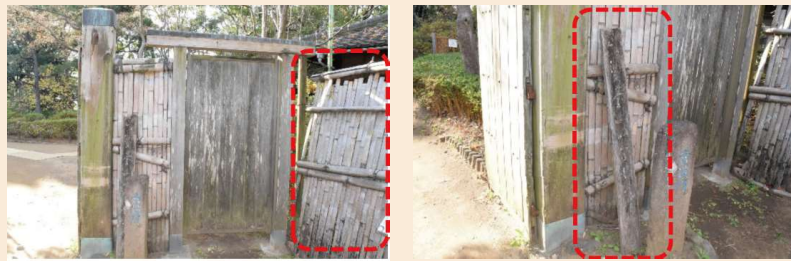
### ●常識門の修復

- 劣化が顕著に進行し、全体的な修復が必要である。
- 聯が判読不能のため、資料調査のうえ修復する。

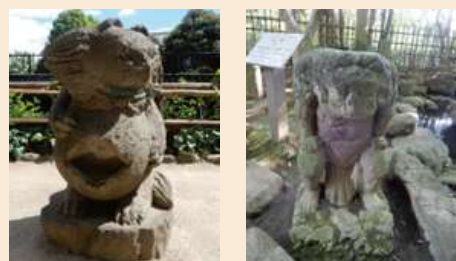
#### 《狸燈・鬼燈》

表面が風化し、激しい劣化が見られるため、その保存を目的として複製を作成する。

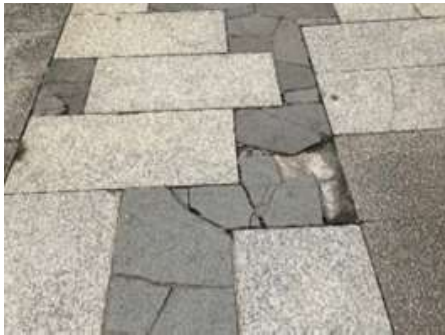
傷んだ舗装

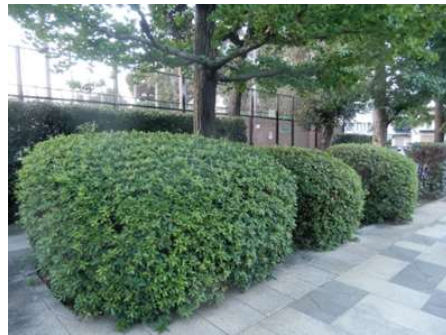
見通しを阻害する植栽

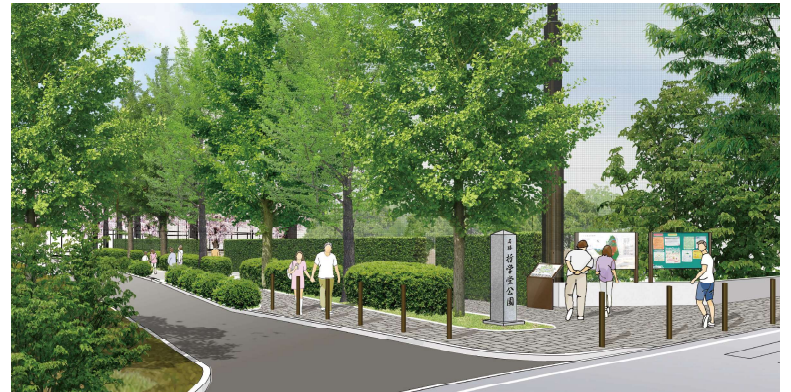
舗装、植栽、案内板等の改善による、エントランスとしての景観の向上

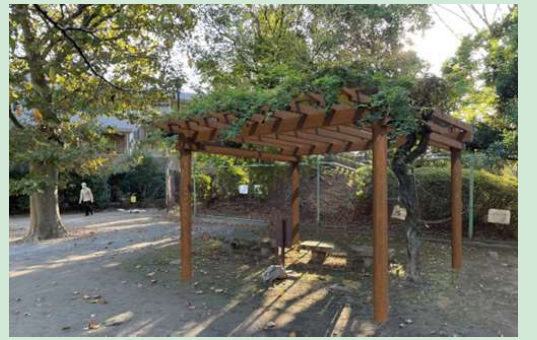
藤棚の改修イメージ

南側の藤棚が使用禁止となっているため、緊急対策として早期に改修する。

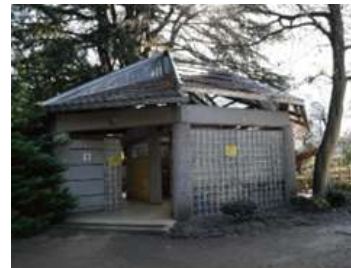
構造や設備、内外装の劣化が見られ、清潔感を保てていないほか、バリアフリー基準への不適合が見られる。

現在の躯体を活用し、洋式化やバリアフリー化、内外装や劣化部分等の改修、景観向上等を順次、進めていく。

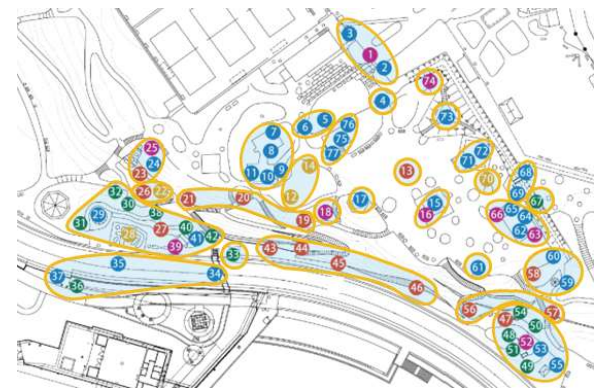
- ・これまで個々に設置されていた解説を、関連する要素ごとにグループ化して再設置することで、相互のつながりをわかりやすく伝える。
- ・このことでサインの乱立を避けるほか、哲学の概念の体系的な理解を促す。

多言語表記、自然色を基調としたデザインの統一、QRコードやAR技術の活用を図る。
