# 植生・植栽管理

## ●斜面地周辺（A-2、A-3、B-3）の斜面林

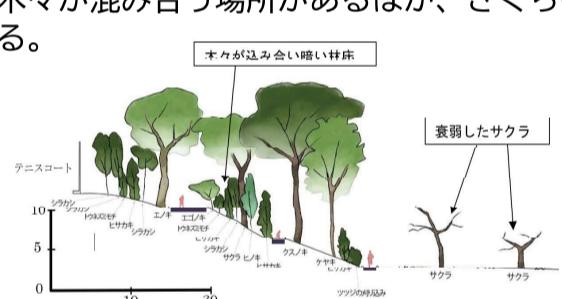
スロープ園路周辺で木々が混み合う場所があるほか、さくらの広場は裸地化している。

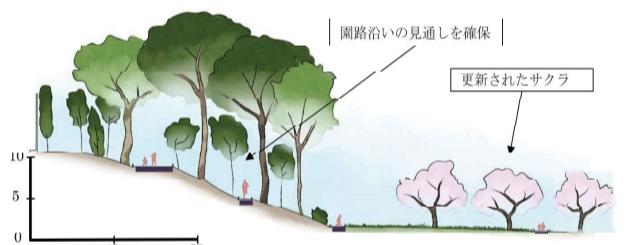
高木層は常緑広葉樹を中心とした安定した樹林への遷移を見守っていき、園路周辺においては、見通しの確保に努める。サクラの広場は土壌の耕うん等により、草地等の景観形成を図る。

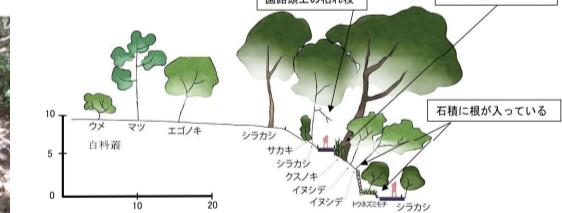
イ（唯物園～経験坂周辺）

林床植生が未発達のため、急斜面で地表面の土砂が流出している。また、園路にクスノキの根が張り出し危険である。

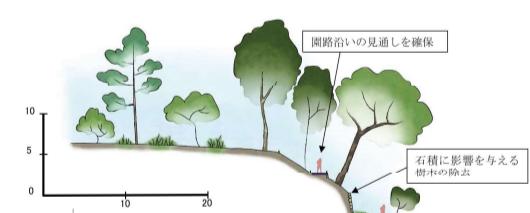
明るい常落混交林として林床植生の育成を図るとともに、園路周辺に見通しを確保する。

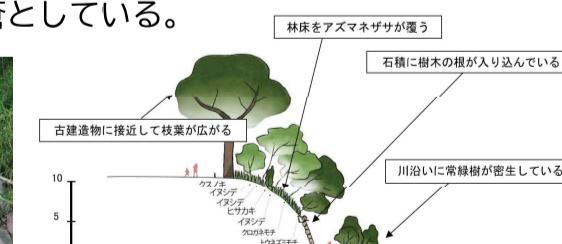
ウ（三祖苑～独断峠周辺）

根が石積に入り込み、崩壊させる恐れがある。川沿いに密集する常緑樹や斜面に繁茂するアズマネザサにより、鬱蒼としている。

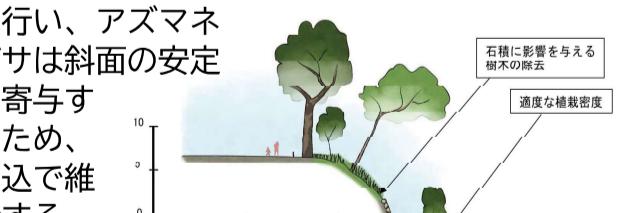
石積の安全性を調査し、影響する樹木を適正に処置する。川沿いの常緑樹は適度に間引きを行い、アズマネザサは斜面の安定に寄与するため、刈込で維持する。

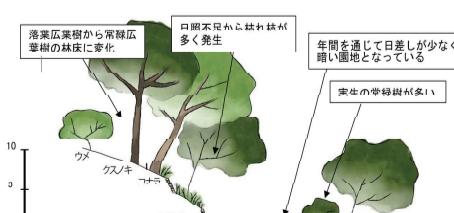
エ（心庭～論理域周辺）

常緑広葉樹の侵入等により薄暗い空間となり、心字池の水質低下や枯れ枝の発生を招いている。

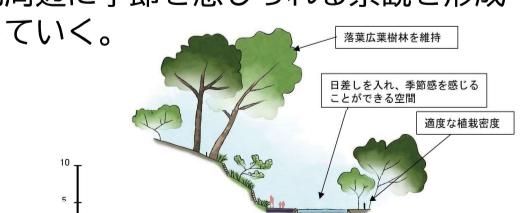
落葉樹主体の明るい樹林として維持し、心字池周辺に季節を感じられる景観を形成・維持していく。
