各種公園施設の整備

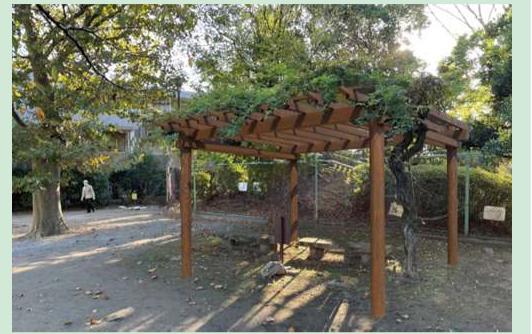
南側の藤棚が使用禁止となっているため、緊急対策として早期に改修する。

藤棚の改修イメージ

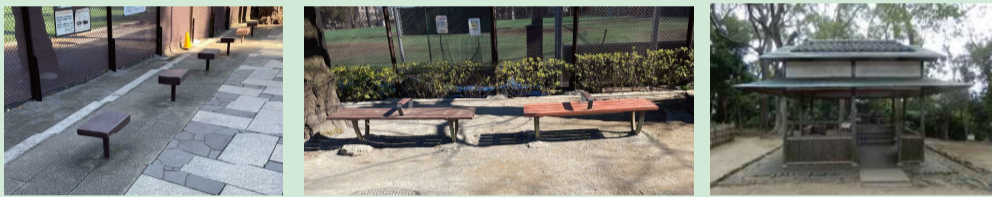
新旧さまざまな材質・形状が混在するほか、休みづらい場所に配置されているものもある。老朽化・利用・景観の観点から、全面的にベンチを更新、再配置する。

鬼神屈西側の四阿については、歴史性を感じさせる作りとなっているが、老朽化が見られるため、改修を検討する。

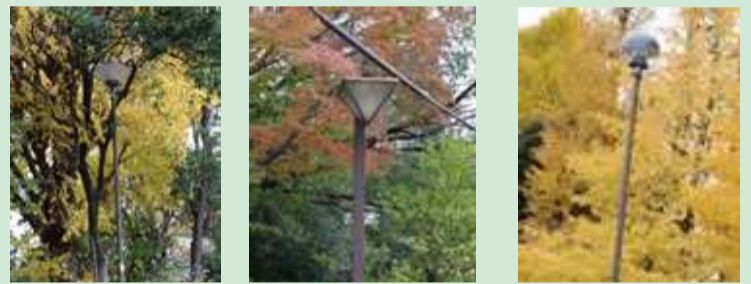
場所によって異なるデザインとなっているほか、正門前口や児童遊園など、夜間開放区域での設置間隔が疎らであることから、文化財的価値を損なわないよう、照明効果や景観面等を考慮し、園内照明を改善する。

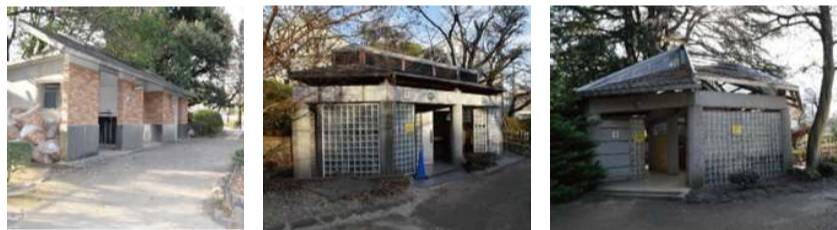
構造や設備、内外装の劣化が見られ、清潔感を保てていないほか、バリアフリー基準への不適合が見られる。

現在の躯体を活用し、洋式化やバリアフリー化、内外装や劣化部分等の改修、景観向上等を順次、進めていく。

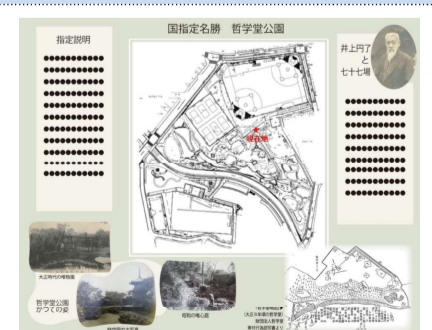
国の名勝に指定されたことを来園者にわかりやすく示すため、国の「史跡名勝天然記念物標識等設置基準規則」に基づき、石造の「標識」と、指定年月日や名勝指定説明等を記載した「説明板」を設置する。

新たな標識（イメージ）
