名勝哲学堂公園

中野区では、令和5年3月に策定された名勝哲学堂公園保存活用計画（以下「保存活用計画」という。）に基づく哲学堂公園の再整備について、以下の方向性で取組を進めてまいります。

主な修復・復元対象と実施時期

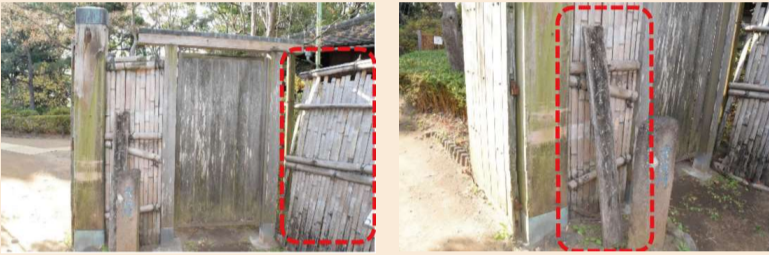
●常識門の修復

- 劣化が顕著に進行し、全体的な修復が必要である。
- 聯が判読不能のため、資料調査のうえ修復する。

- 1、2（哲学閣、真理界）…傾きを直す等
- 4（哲理門）…聯を修復
- 6（常識門）…基礎、門扉、建仁寺垣、聯等を修復

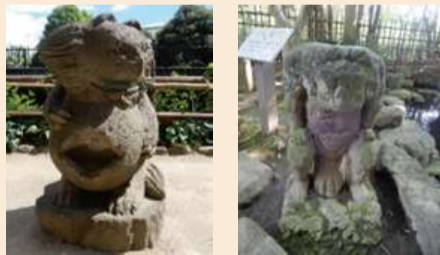
「狸燈・鬼燈」

表面が風化し、激しい劣化が見られるため、その保存を目的として複製を作成する。

- 29（客観廬）…破損箇所修復、周辺樹木整理
- 39（狸燈）…複製作成、展示等
- 41（原子橋）…破損箇所修復

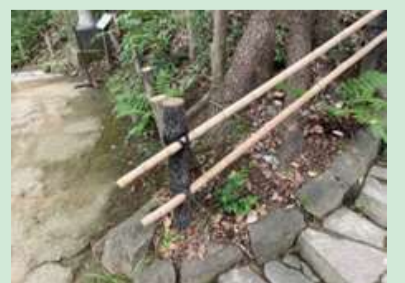
●手摺(てすり)の全面改修

- ・斜面地の階段等に設置されている手摺が劣化し景観を損ねているほか、使いづらいものもある。利便性や景観の統一を図るため、全面的に恒久的な手摺を設置するものとし、順次改修を進める。

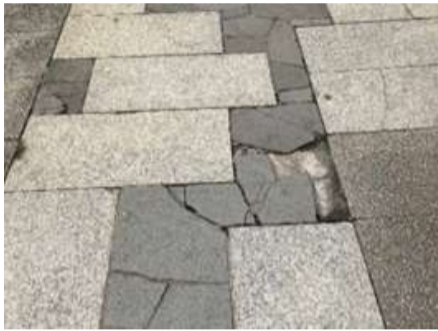
傷んだ舗装

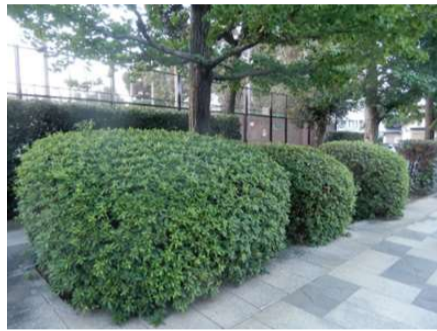
見通しを阻害する植栽

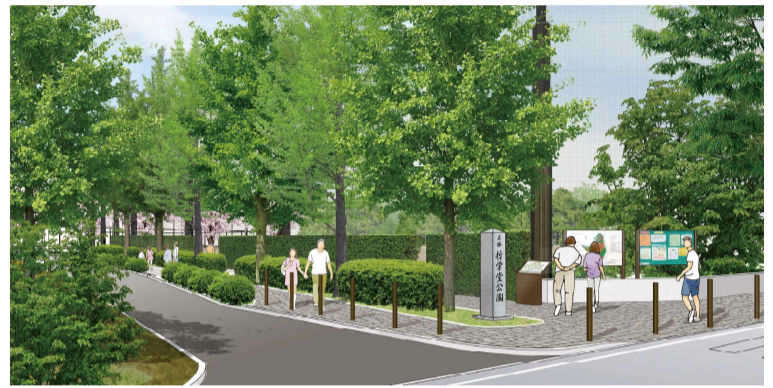
《正門前口における整備イメージ》

舗装、植栽、案内板等の改善による、エントランスとしての景観の向上

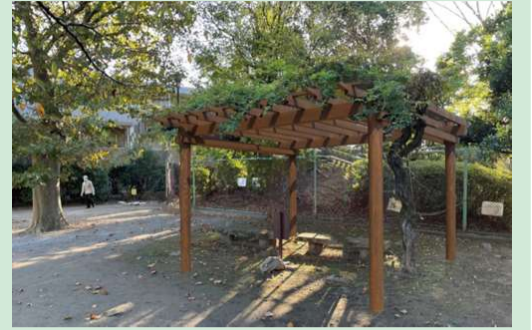
藤棚の改修イメージ

南側の藤棚が使用禁止となっているため、緊急対策として早期に改修する。

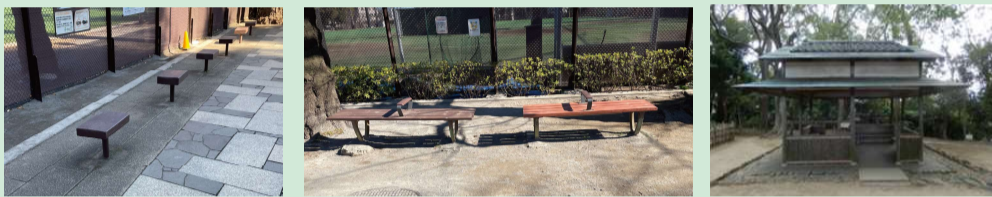
●ベンチ・四阿

新旧さまざまな材質・形状が混在するほか、休みづらい場所に配置されているものもある。老朽化・利用・景観の観点から、全面的にベンチを更新、再配置する。

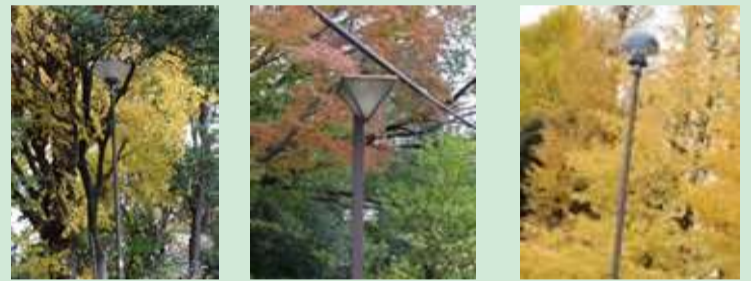
●園内灯

場所によって異なるデザインとなっているほか、正門前口や児童遊園など、夜間開放区域での設置間隔が疎らであることから、文化財的価値を損なわないよう、照明効果や景観面等を考慮し、園内照明を改善する。

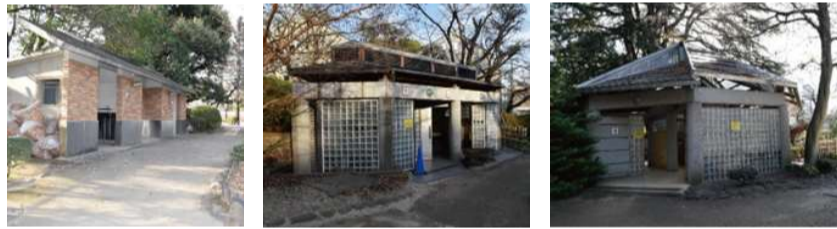
●公園トイレ（児童遊園・さくらの広場・つつじ園）

構造や設備、内外装の劣化が見られ、清潔感を保てていないほか、バリアフリー基準への不適合が見られる。

現在の躯体を活用し、洋式化やバリアフリー化、内外装や劣化部分等の改修、景観向上等を順次、進めていく。

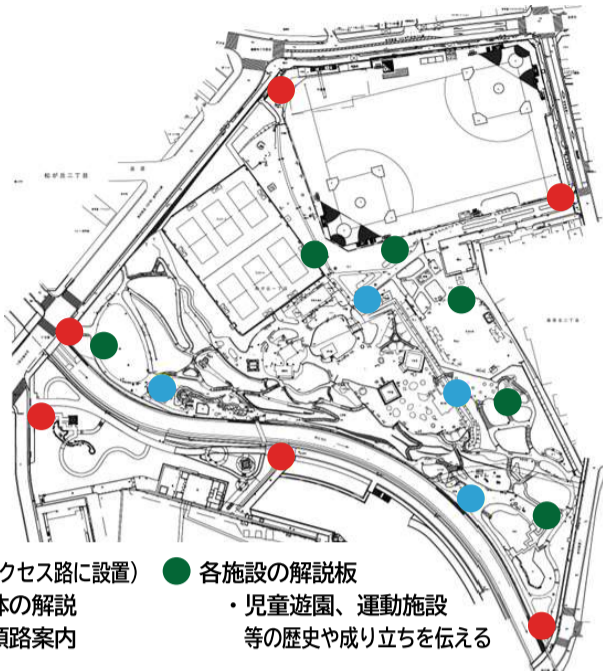
案内板・解説板の体系的な配置

- ・来園者に名勝哲学堂公園の価値をわかりやすく案内・解説するサインを体系的に設置する。
- ・案内板には「公園全体」「七十七場」に分けて情報を整理し、解説板では個々の施設の歴史等を伝えていく。
- ・設置にあたっては、周辺の注意標識や掲示板等を整理・集約し、景観になじむデザインで統一する。

- 哲学堂公園案内板
 - ・公園全体と施設案内
 - ・文化的価値の解説
- 七十七場案内板（アクセス路に設置）
 - ・七十七場全体の解説
 - ・七十七場の順路案内
- 各施設の解説板
 - ・児童遊園、運動施設等の歴史や成り立ちを伝える

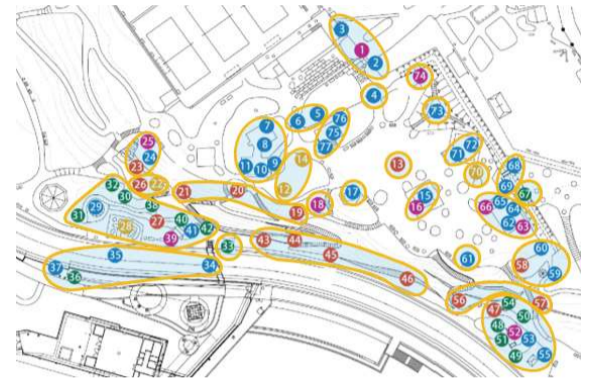
《七十七場内の個別解説》

- ・これまで個々に設置されていた解説を、関連する要素ごとにグループ化して再設置することで、相互のつながりをわかりやすく伝える。
- ・このことでサインの乱立を避けるほか、哲学の概念の体系的な理解を促す。

多言語表記、自然色を基調としたデザインの統一、QRコードやAR技術の活用を図る。
