令和7年3月 中野区

哲学堂公園の斜面沿いに位置する「独断峽」<sup>どくだんきょう</sup>「造化澗」<sup>ぞうかかん</sup>「心理崖」<sup>しんりがい</sup>の石積は、激しい破損や劣化が認められている。

文化庁の指針に基づき、安全性を確認するための診断調査を行うとともに、将来的な保全に向けた基礎資料とするため、石積の現況を正確に記録したカルテを作成した。

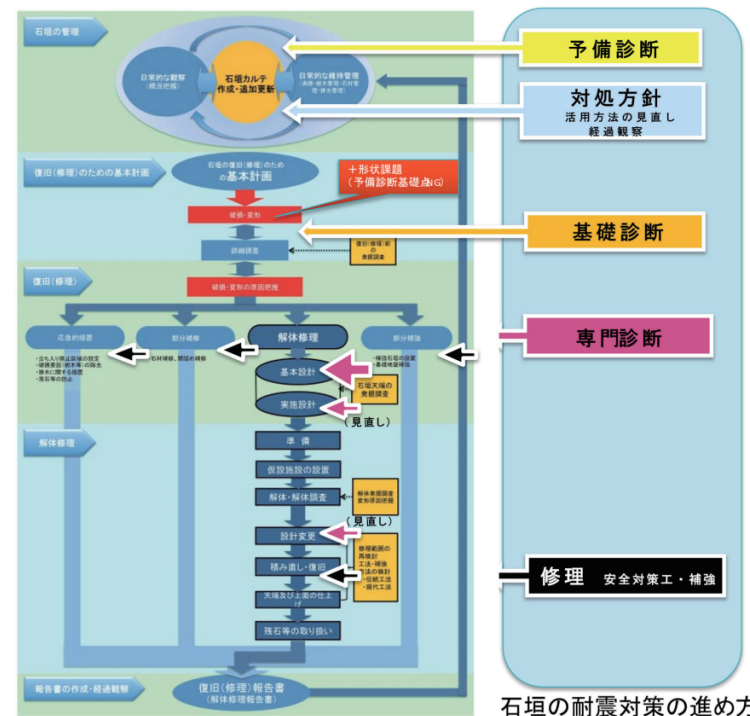
各石積において、目視や測定等により「基礎点」と「変状点」を算出し、それらの組合せにより、ア～カの6段階で判定を行った。

《基礎点》 石積の立地、高さ、勾配等

《変状点》 石積の変状箇所（孕み、割れ等）

変状顕著: 評点 6 点以上もしくは 4 点(変状顕著)の項目あり  
変状あり: 評点 4~5 点

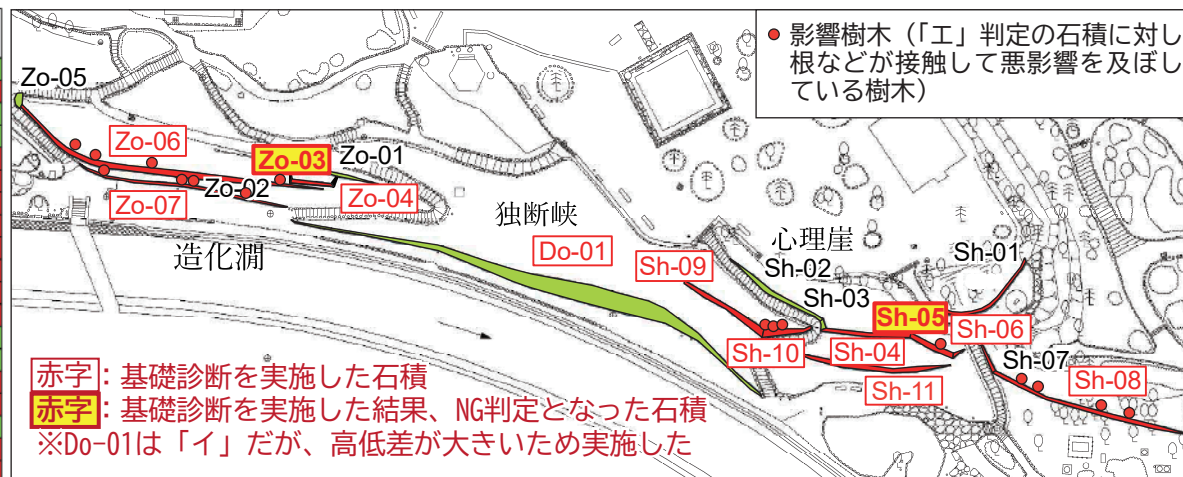
石積位置図及び予備診断、基礎診断結果一覧

予備診断の結果、石積 13/19 面について「工」の判定（基礎点、変状点共に NG）となった。これらの石積を中心に、基礎診断へと進むこととした。

このほか、個々の石積について、亀裂や割れ、孕み出し、基礎の洗堀等の状況を確認した。この中で、「工」の判定となった石積に悪影響を及ぼしている樹木を抽出し、植栽整備における処置の対象とした。

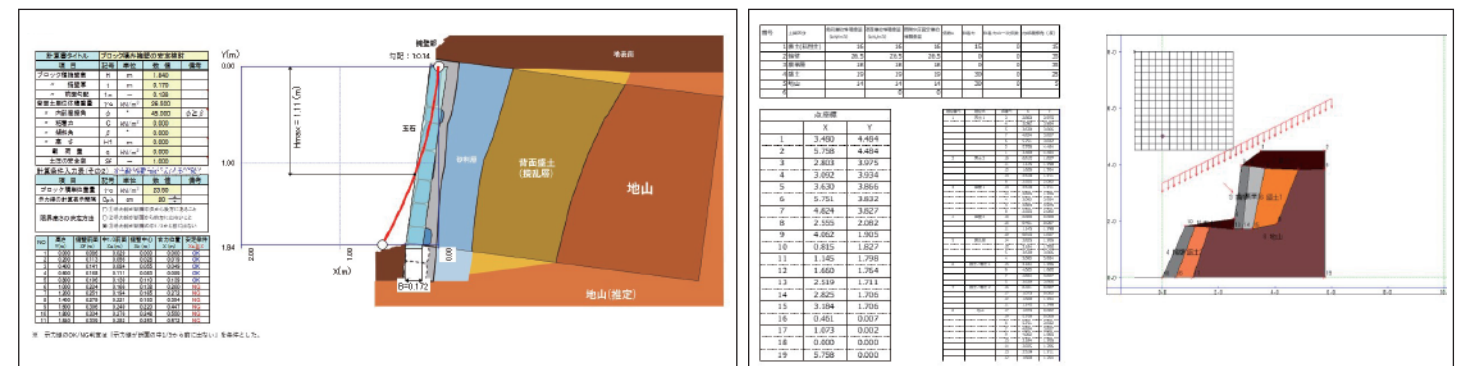
### 示力線解析 (Zo-03 の例)

基礎診断が必要と判断された石積を対象に、内部構造を把握するためのレーダー探査を実施し、示力線解析と円弧滑り解析による安定性評価を行った（解析には実測値及び、文化庁要領による推定値を用いた）。

解析の結果、「Zo-03」については円弧滑り解析・示力線解析共に NG 判定、「Sh-05」については円弧滑り解析が NG 判定となった。これらの石積は、地震時の安定性に懸念がある。

円弧滑り解析 (Zo-03 の例)

- ・基礎診断が NG 判定となった「Z0-03」及び「Sh-05」は、石積の安全性確保のため、応急対策又は恒久対策を検討する必要がある。
- ・それ以外の石積についても、背面地盤のゆるみや、基礎の露出等が見られるものは、詳細を把握するため、追加調査（ビデオスコープ調査等）のうえ、対処方針を検討する。
- ・より明確に安定性・安全性を評価するには、示力線解析における上載荷重の考慮と、斜面地全体を対象とした円弧滑り解析を行うことが有用であり、追加調査（ボーリング調査等）の必要がある。
