# 旧中野刑務所正門保存活用計画

(区指定有形文化財 旧豊多摩監獄表門)

令和4年4月

中野区

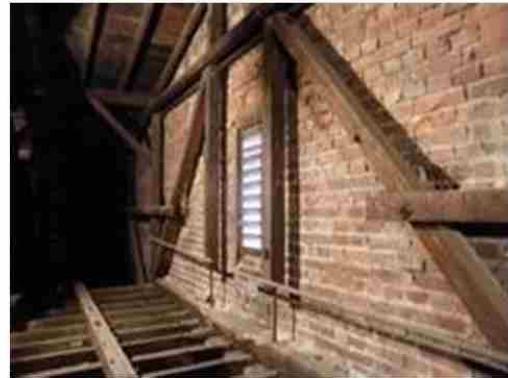
写真9 覆輪目地（裏面西側）

煉瓦の目地の断面が半円形状の覆輪目地（ふくりんめじ）で仕上げられている（写真9）。これは煉瓦技術の最も進んだ段階の典型的な日本独自の化粧技術で、東京駅丸の内駅舎の復原の際に数少ない職人による技術習得研修を行って再現したことが知られている。また、北側支え柱の斜め部分は、役物（やくもの）と呼ばれる特注の楔型に製作された煉瓦を用い、それらを交互に積み重ねるといった緻密な作業が施されている（写真9）。この役物は他にも用いられており、細部の納まりを重視して特注の材料を用いた建築といえる。

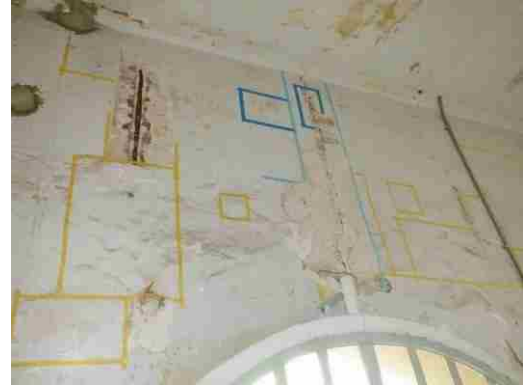
①内壁では仕上げ材（漆喰・モルタル）の浮き・剥離が多数生じている。元守衛室及び部屋の北面では全面的に仕上げ材が剥離している。

図 2-1-33 元守衛室東面 仕上げ材の浮き

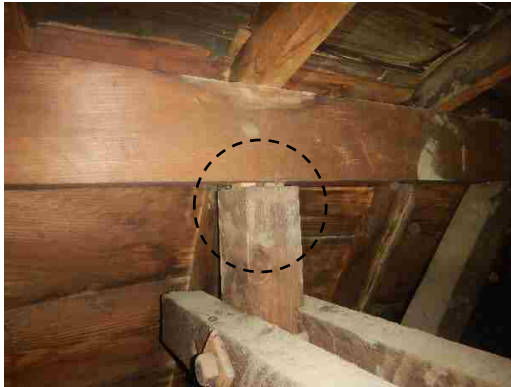
図 2-1-49 仕口のあき  
母屋束と母屋の仕口に隙間あり

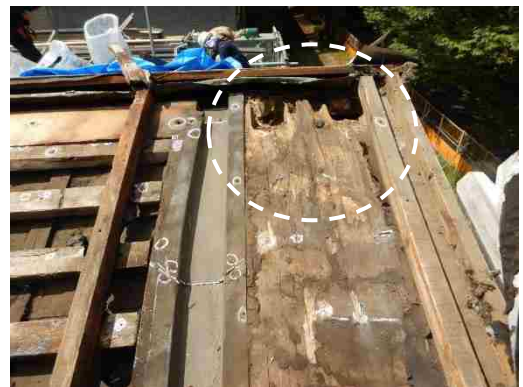
図 2-1-52 けらば側の厚板の腐朽  
屋根の頂部に腐朽あり

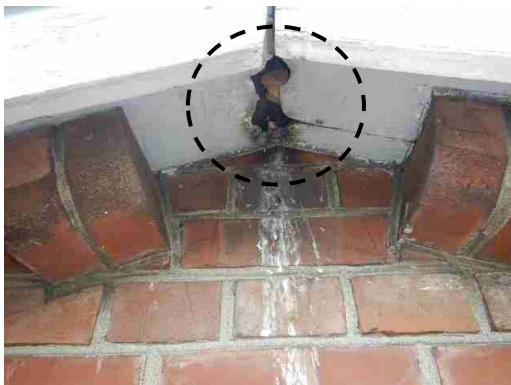
図 2-1-53 けらば側の厚板の軒裏の腐朽  
屋根の頂部の軒裏に腐朽あり

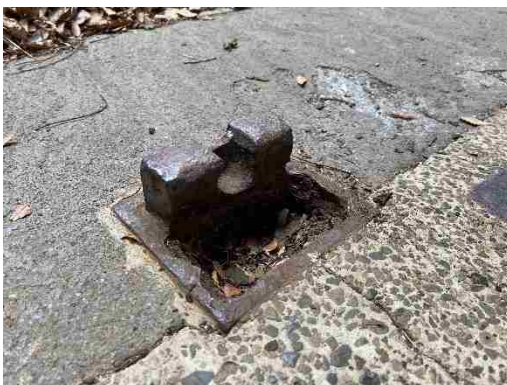
南面の木製建具及び北面の鋼製建具ともに創建時と思われる鉄製の戸当たり金物が床に残る。現状、床から出っ張っている状態であるが、上面にある半円形の窪みを利用して収納できる機構であった可能性がある。北面の戸当たり金物は破損が著しく形状を留めていないが、おそらく南面と同様のものではあったと思われる。

図 2-1-61 南面大扉の戸当たり金物  
上面に半円形の窪みのある戸当たり金物が残る

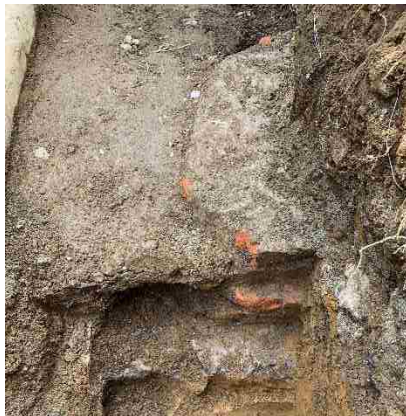
図 2-2-6 創建時の煉瓦塀の基礎

煉瓦 4 段分の煉瓦積が確認された。天端の幅は 735 mm で、基礎の部分は煉瓦 3 枚積み相当にあたる。

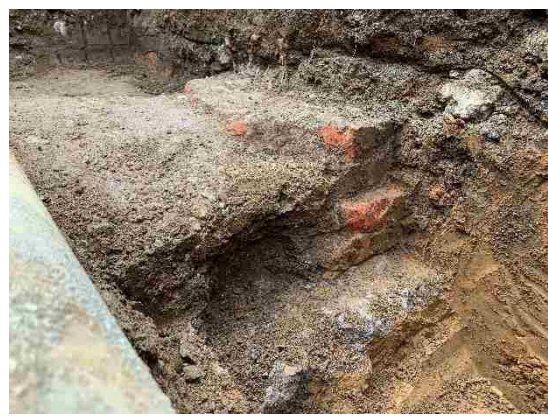
図 2-2-7 創建時の煉瓦塀の基礎

捨てコンの上に 4 段分の煉瓦積が確認された。下 2 段は天端より 50 mm せり出す。
