## 令和6年度 第3回中野区文化財保護審議会 議事要旨

## 名勝哲学堂公園の令和6年度の現状変更等について

## 旧中野刑務所正門について

## 山崎家のひな人形(古今雛)の修復について

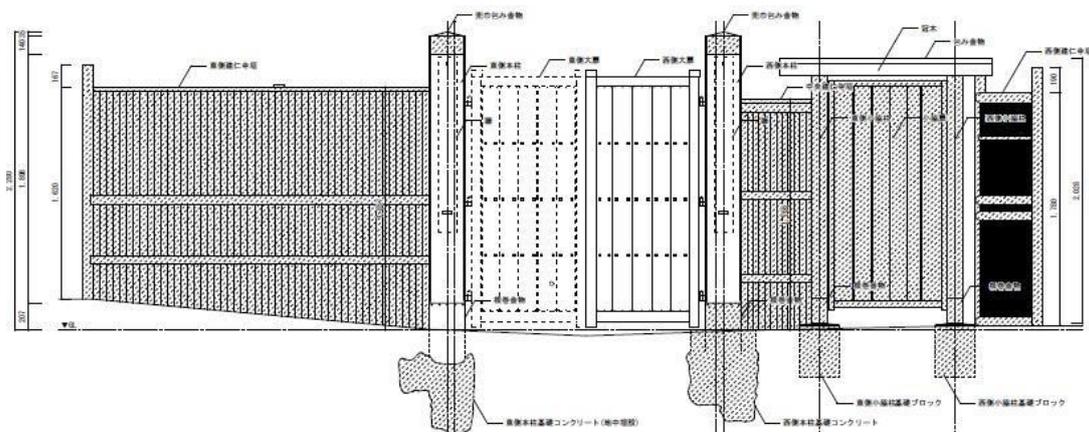
図 1 常識門設計前

常識門は台地部分に存在する塀重門の形式を持つ木製の門であり、正面右側に小脇扉、両脇に建仁寺垣が付属している。建築年代は明治 4 2（1 9 0 9）年から明治 4 5（1 9 1 2）年頃と推定される。その後、昭和 6 3（1 9 8 8）年には「哲学堂建造物四棟」として他の建物と共に中野区指定有形文化財に指定されている。令和 6 年度は設計の業務を行い、来年度以降に修復工事を行う予定となっている。事前の調査では、本柱や控柱、両脇の建仁寺垣、使用されている金物類の腐朽や変形が認められており、活かせる部材は再利用し、傷んだ箇所は取替える方針で設計を進めている。また地中の基礎形状についての確認をするため埋蔵文化財確認調査を実施した。その結果、現状地盤面から深さ約 3 0 cm 程度で地山（ソフトローム）が検出され、その地山を掘り込むように本柱の基礎が確認された。基礎形状は根巻金物の周囲に捨てコンクリート（基礎工事前に打設するコンクリート）を用いて据えられていた。両脇の建仁寺垣や小脇扉の下部構造は地山まで到達していなかった。なお出土遺物から縄文時代中期の土器が複数片確認された。哲学堂公園は名勝であると同時に哲学堂公園内遺跡（中野区 No. 3 4 遺跡）であるため、遺跡の展開を追認できたことは重要である。修復工事においては元の位置に柱を据え、遺跡への影響が少ないと判断しているため、立会い調査を行い、必要以上の掘削は行わないよう工事事業者に指導をしていくことになる。

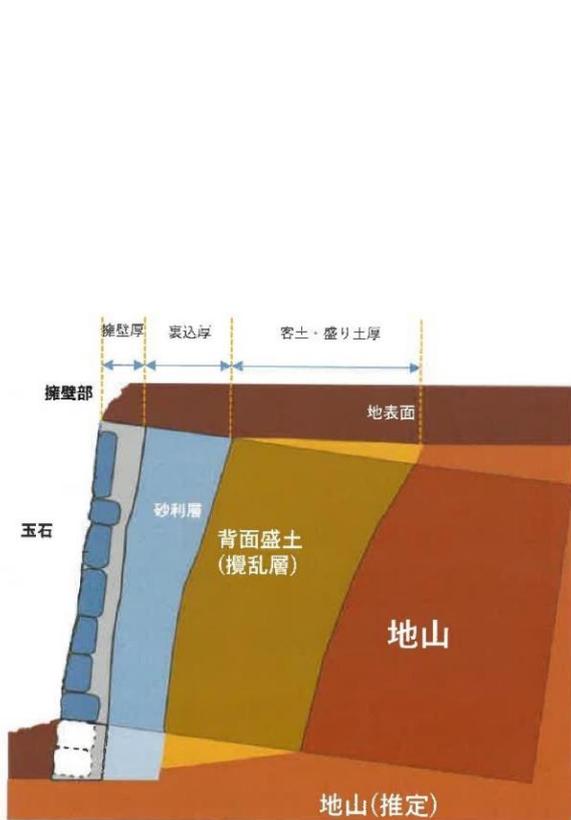
図3 背面砂利層有り断面図

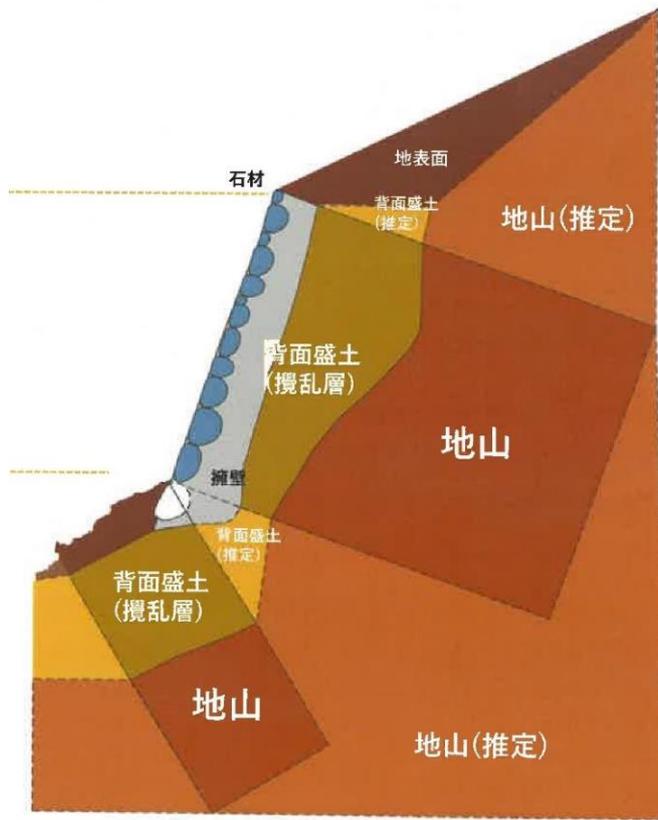
図4 背面砂利層無し断面図

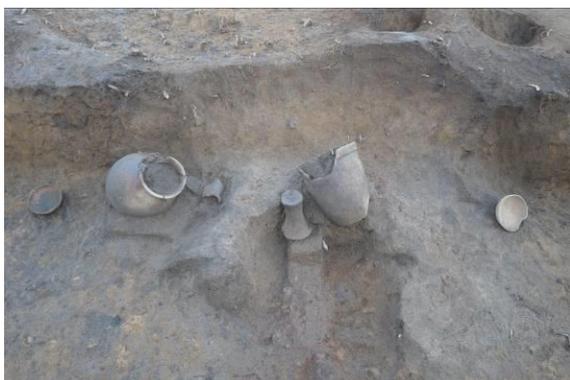
写真1 古墳時代土師器出土状況

本調査は11月に原因者負担事業として1件実施している。場所は弥生町四丁目29番内（神明町氷川神社遺跡）にて11月18日～2月13日の期間で行った。主な遺構は弥生時代や古墳時代の竪穴住居跡（写真1）や近世の区画溝、畑跡（写真2）などが確認された。古墳時代の遺構は本調査地点周辺では、これまで見つかっておらず、新たな発見として注目される。また本敷地は雑色村の村役人の屋敷内に所在しており、検出された遺構との関連性を考えていきたい。いずれも、発掘調査報告書の完成が待たれる。

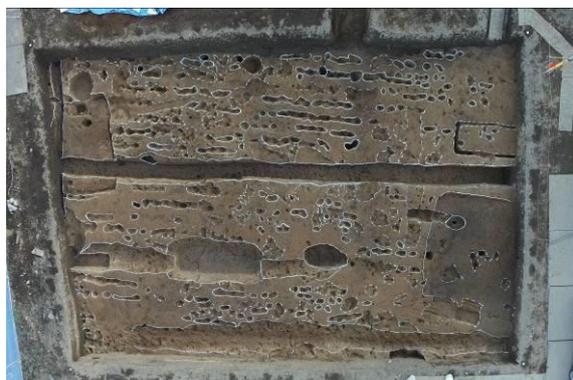
写真2 2区全景写真

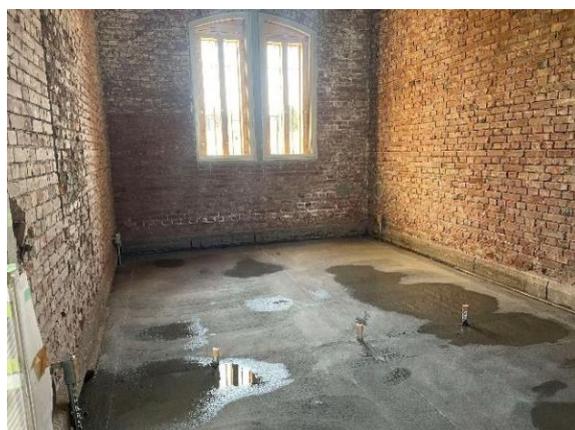
令和6年12月以降、正門の左右の部屋にも鉄筋コンクリートによる補強基礎梁が設けられた。左右の部屋と中央の通路の補強基礎梁には、基礎の変形を防ぐため、仮設の水平拘束部材（突っ張り棒の役割を果たす鋼材）が設置され、その上に新たな床面が造られた（写真1）。今後、内部に足場が組み、建物の一体性の確保や補強のための鉄骨水平ブレースが、壁体上部に設置される予定である。

写真1 床面の設置状況

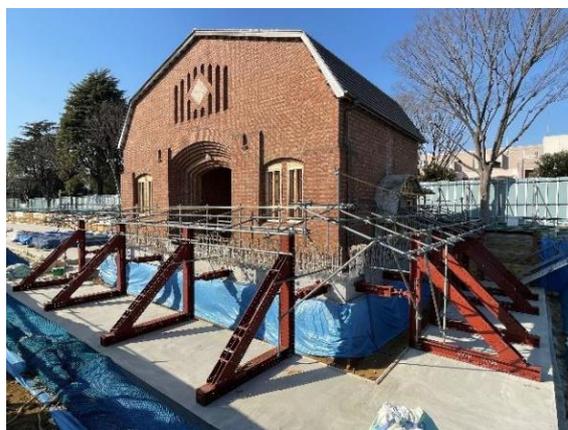
曳家経路と曳家先については、現在、耐圧盤（荷重を支えるための鉄筋コンクリート製の床）の設置まで完了しており、正門周囲についても掘削が行われた。周囲の掘削された箇所には耐圧盤が設けられ、正門の東面・南面・西面には、耐圧盤の上に水平拘束鉛直ブレース（写真2の鉄骨による赤い三角形の支え）が設置された。この鉛直ブレースや北面の山留の部材と補強基礎の間には、床下同様水平拘束部材が設置され、正門の四周から押さえるように固定することで、基礎の変形や水平方向の移動を防いでいる。この後、正門直下（写真2のブルーシートで覆われている箇所）も徐々に掘削が進められると同時に仮受鋼材杭が設置され、正門を支持することになる。

写真2 正門周囲の状況

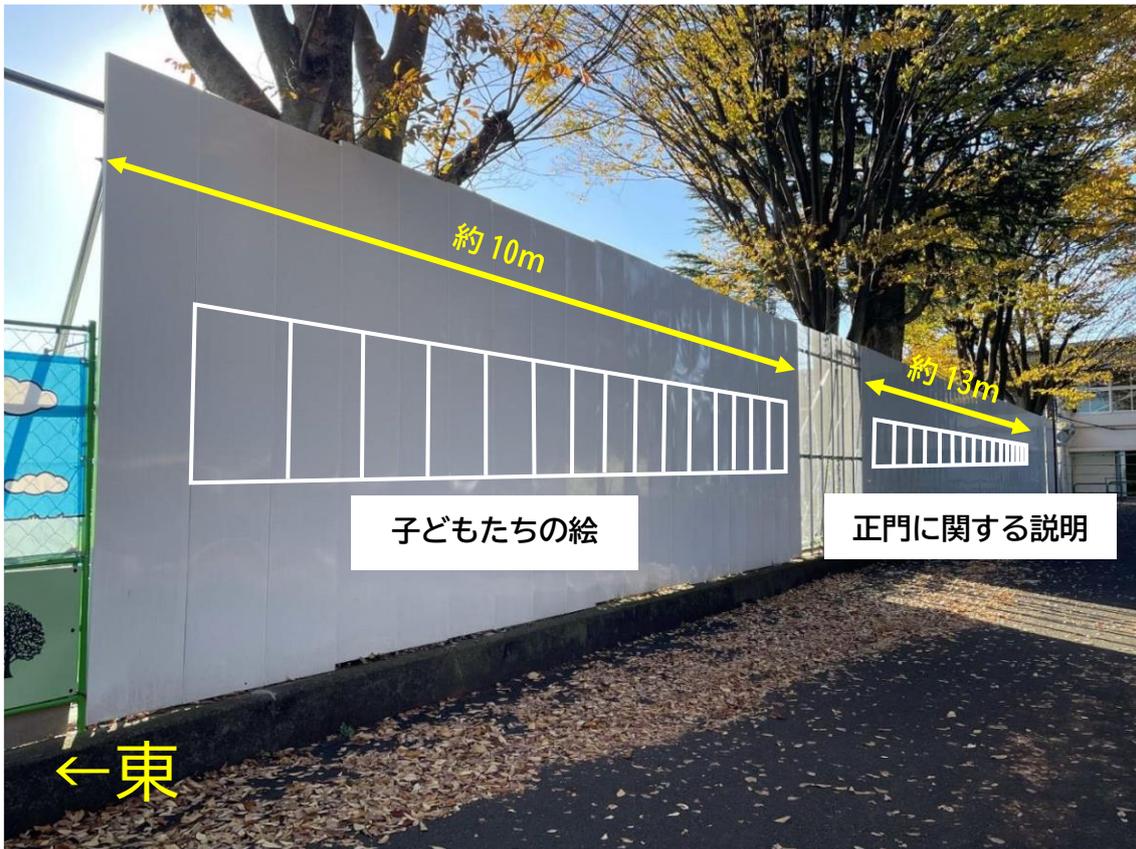
敷地北側の仮囲いに、正門に関する説明や子どもの絵を印刷したシートを貼付し、門に関する情報発信の場等として活用する（写真3）。

写真3 シート貼付イメージ（北東側より撮影）

資料3の写真3のように、白いパネルの間に透明なパネルがあり、北側、南側などの複数箇所に設置している。現在の正門の位置の北側にも設置している。

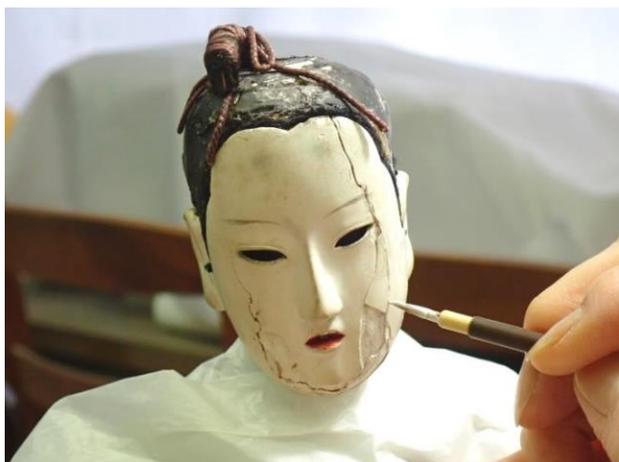
男雛、女雛共に胡粉でひび割れの補修等、彩色の剥落止め補彩等を行う(写真1)。

写真1 胡粉を用いた顔の補修

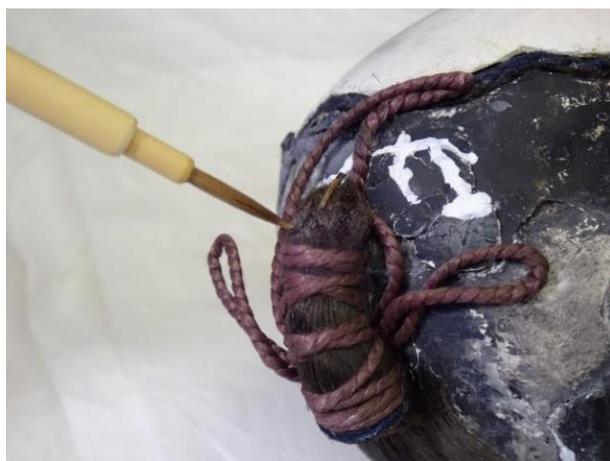
男雛、女雛共、頭部損傷部分は正麩糊等で剥落止めし、補強する(写真2)。

写真2 正麩糊による頭髪の剥落防止

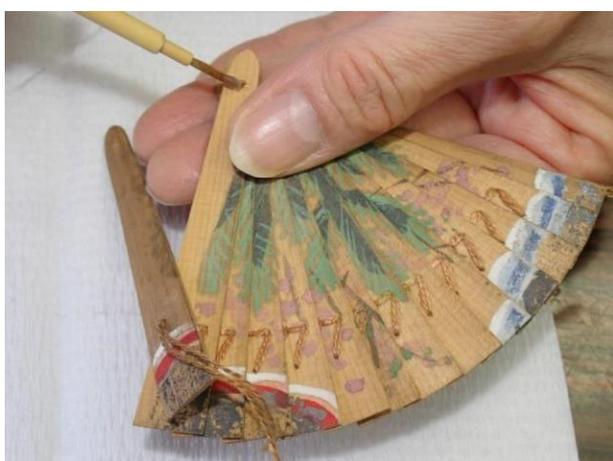
ひな人形が身に着ける各種道具を補修する(写真3、4)。

写真3 檜扇の補修

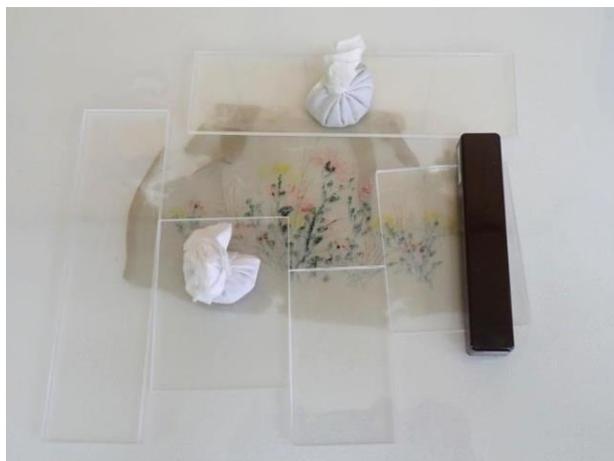
写真4 裳の皺伸ばし

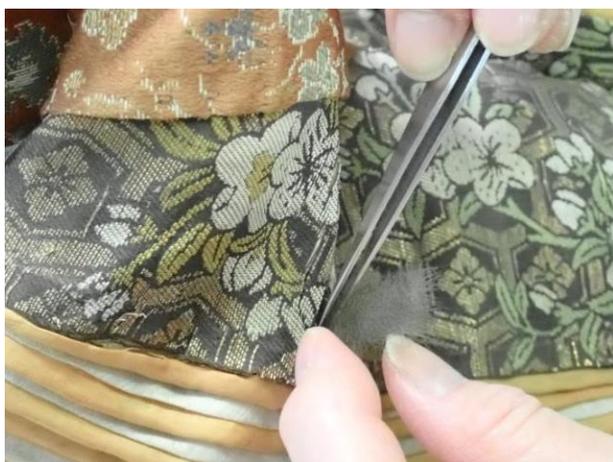
全体の埃や汚れについて、刷毛等を使用して清掃する。ほつれや破れが進行しないように裏打ち等を施す(写真5)。

写真5 衣装の破れを補修

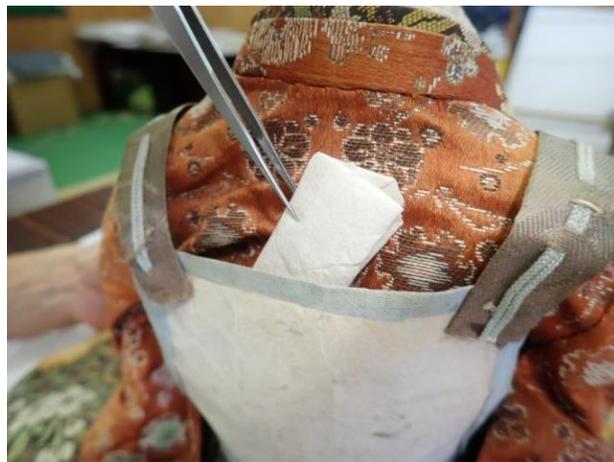
作業を進める過程で、女雛の衣装の中に和紙の包み紙が発見された(写真6)。包み紙の中に白い粉末状の物質が入っており、おそらく樟脳であり、防虫剤として入れたものである可能性が高い。また包み紙には再利用紙で、「号」の旧字体である「號」の文字が観察された。このことから歴史民俗資料館に寄贈される前の山崎家所有の時代に入れられ、大切に保管されていたことが改めて判かった。

写真6 衣装の背面に包み紙

- ・ 委員  
いつ頃入れたことになるか。
- ・ 事務局  
和紙には手書きではなく、印刷されている「號」の字があったため、昭和から大正あたりと思われる。
- ・ 委員  
布の年代推定は難しいか。どこの産地か少しでも分かると面白いが。
- ・ 事務局  
年代まではなかなか厳しいが、普段は見えていないところをめくって色の観察などを行ったところである。
- ・ 委員  
これだけ見事な模様を織っているので、調べたら何か出てくるかもしれない。
- ・ 委員  
刑務所正門同様に、修復過程をずっと見ていると楽しい。区民も中々見る機会はない。
- ・ 事務局  
修復過程については今後公開したい。
- ・ 委員  
映像は誰が撮ったのか。
- ・ 事務局  
私が撮影した。
- ・ 委員  
大変貴重でとてもよい。職人に撮影を依頼するのは難しいこともある。
