名勝哲学堂公園 再整備基本設計 について

- 検討の経緯・位置づけ 01
- 設計共通事項
 - ・ 哲学堂七十七場 02
 - ・ 樹林地の段階的な植生改善 04
 - ・ サクラの景観再生 06
 - ・ 園路・広場、管理施設 08
 - ・ ベンチ 09
 - ・ サイン 10
 - ・ バリアフリー対応等 12
 - ・ 電気・給排水設備 13
- エリア毎の設計内容
 - ・ 台地部（A-1） 14
 - ・ 斜面地部（A-2）、低地部（A-3）、妙正寺川・妙正寺川対岸（A-4） 15
 - ・ つつじ園・菖蒲池（B-1） 16
 - ・ 梅林・哲学の庭（B-2）、さくらの広場（B-3） 17
 - ・ 児童遊園（B-4）、エントランス（B-6） 18
 - ・ 運動広場（B-5） 19
- 年次計画 20

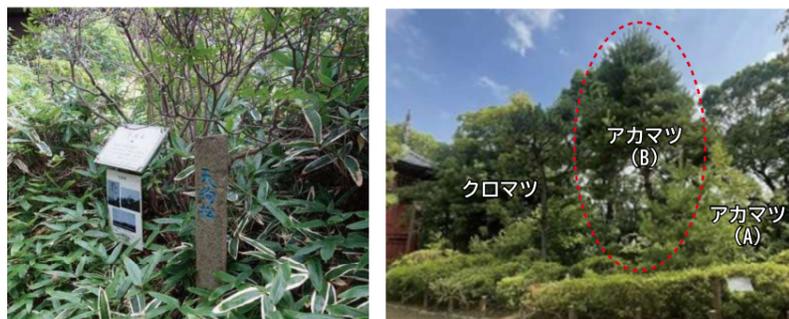
- ・百科叢内に生育する実生のアカマツ (B) を新たな天狗松に見立てて育てていく。(A) は将来のため保全する)
- ・もともと天狗松があった場所 (C) との位置関係を解説で示す。

もともと天狗松があった場所 (C)

新たな天狗松

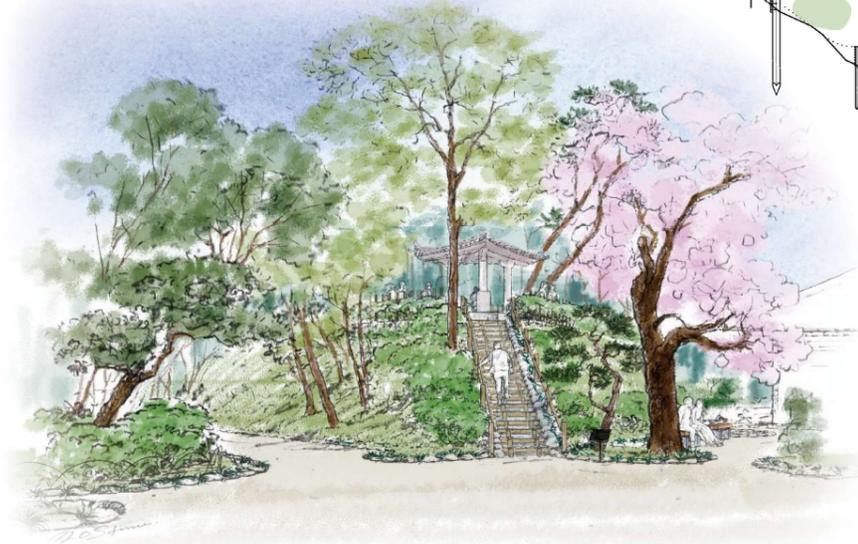
図2 修復後の三学亭イメージ

- ・古写真をもとに、階段を丸太製のものに改修し、歩きやすさを改善する。
- ・時空岡から三学亭が視認できるように、また三学亭から時空岡を見渡せるように、緑の風致を維持する範囲内で、樹木の剪定等を行う。
- ・斜面が崩れかけているため、板の土留めや枝を束ねた粗朶柵で保護し、低木で修景する。

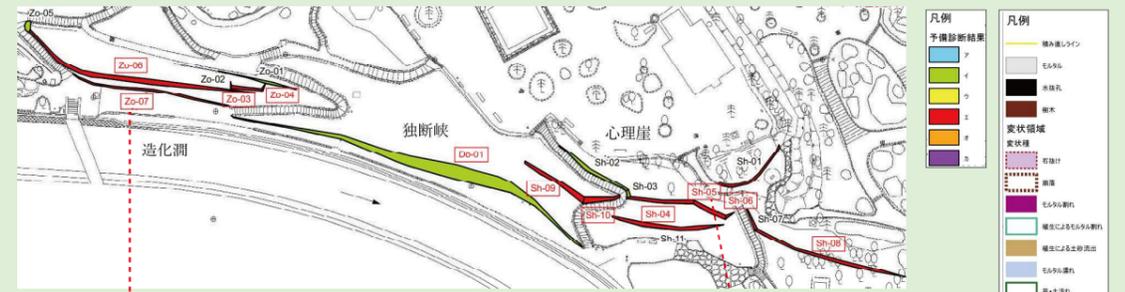
図 4 基礎診断結果位置図

図 4 に示す石積 19 面について、文化庁「文化財石垣耐震診断指針 (案)」に基づく予備診断を実施したところ、うち 13 面について、基礎点、変状点共に NG の判定となった (予備診断結果「工」)。これらの石積について、詳細な変状図を作成し、亀裂や割れ、孕み出し等と樹木との関係を精査することにより、影響樹木を抽出した。

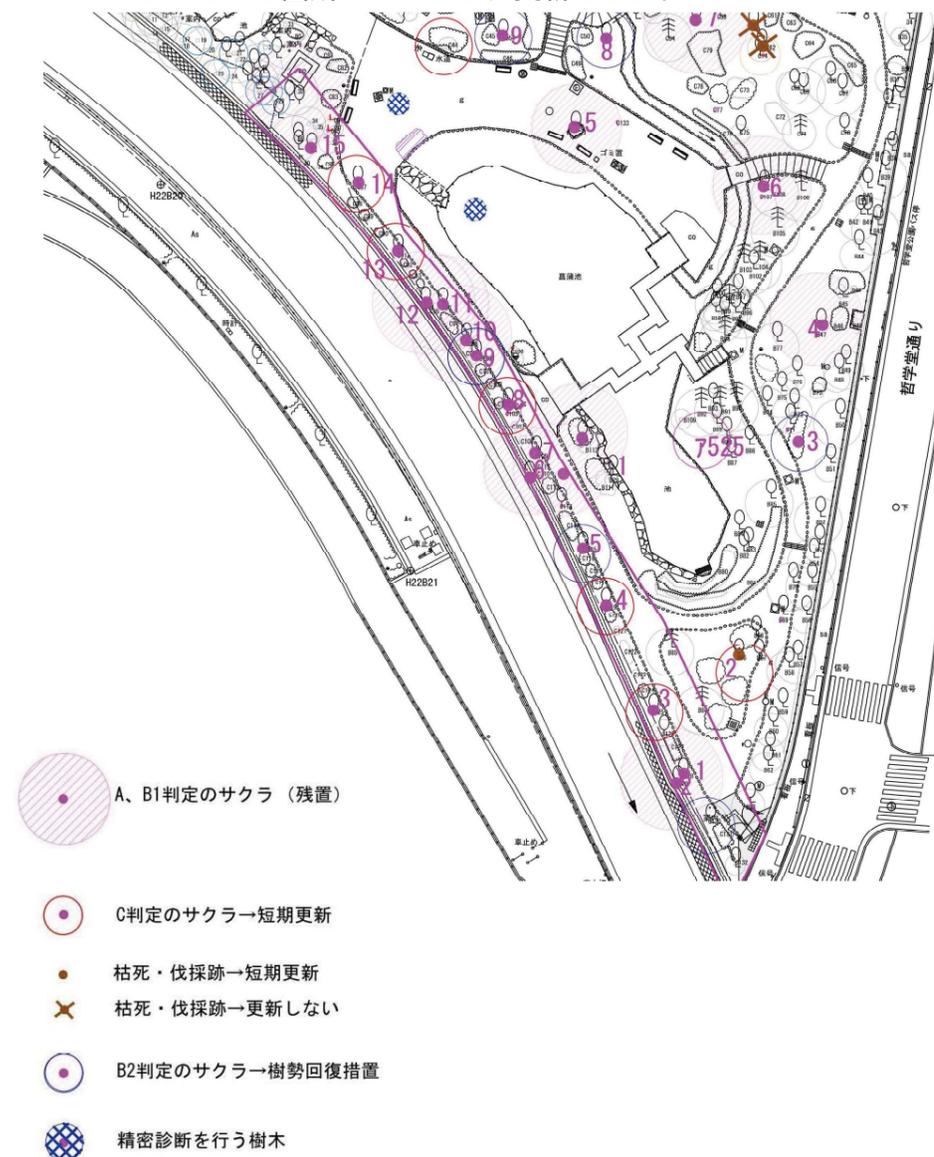
図9 菖蒲池・つつじ園周辺 サクラ整備平面図

- ・現在の配置を基本として更新等を図るが、周辺樹木により日影となっている箇所のサクラは、更新しない。

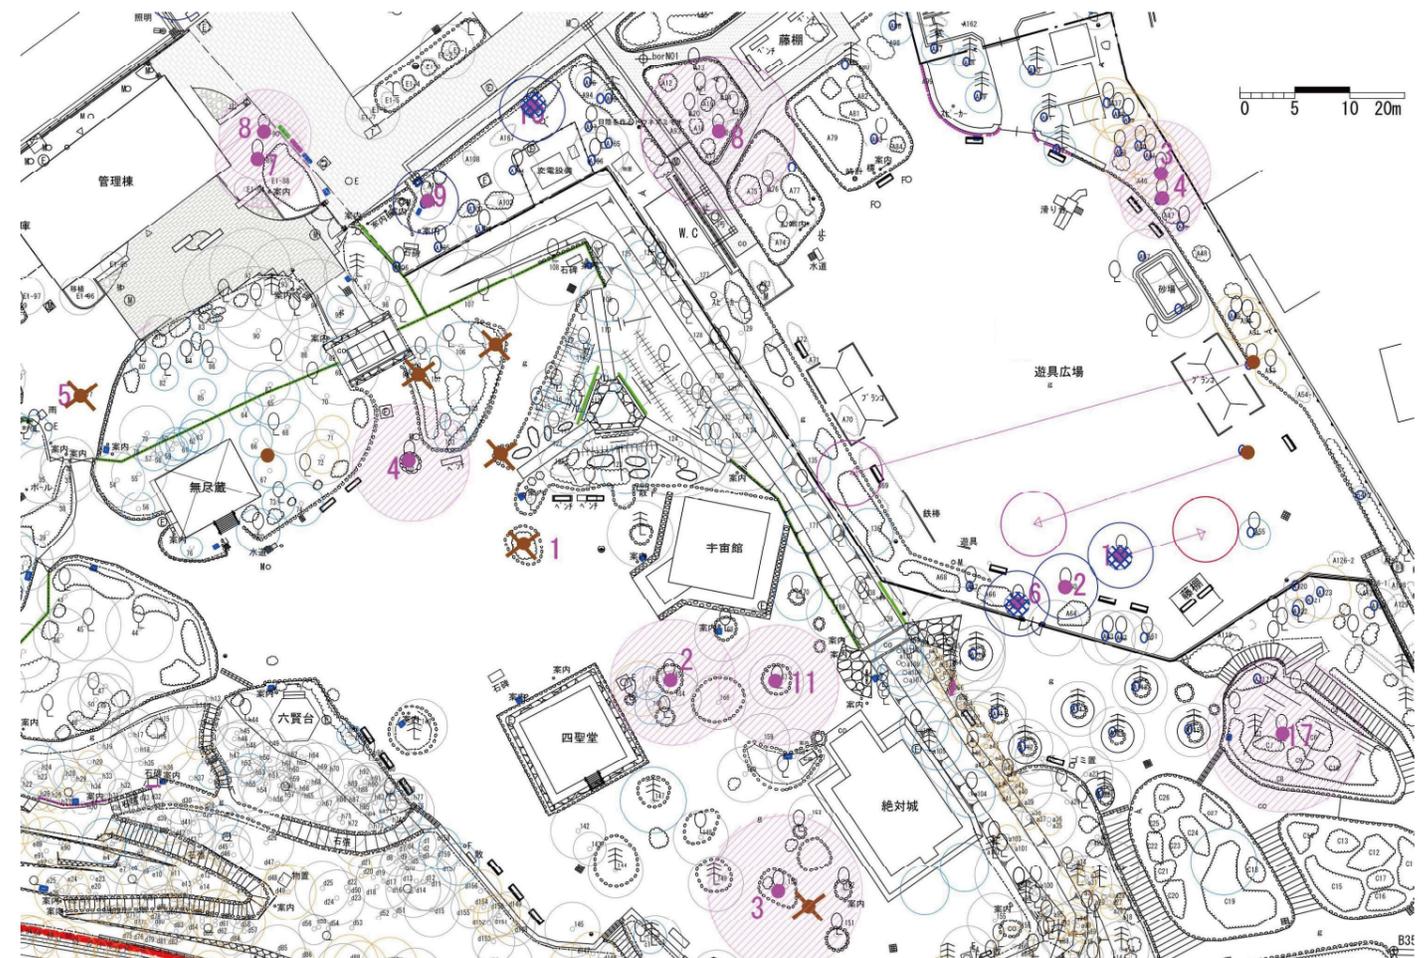
図15 時空岡・児童遊園周辺 サクラ整備平面図

- ・時空岡一帯には、枯死したサクラが複数あるが、周囲に樹木や七十七場が多く、また哲学堂創設時にはサクラの景観も見られなかったことから、積極的な更新は行わない。
- ・管理棟周辺のサクラは、建築計画において検討する。
- ・児童遊園にも枯死したサクラが複数あるが、遊具に近接した場所への更新は避け、植栽帯内やサクラの生育に適した場所などに、位置をずらして更新する。

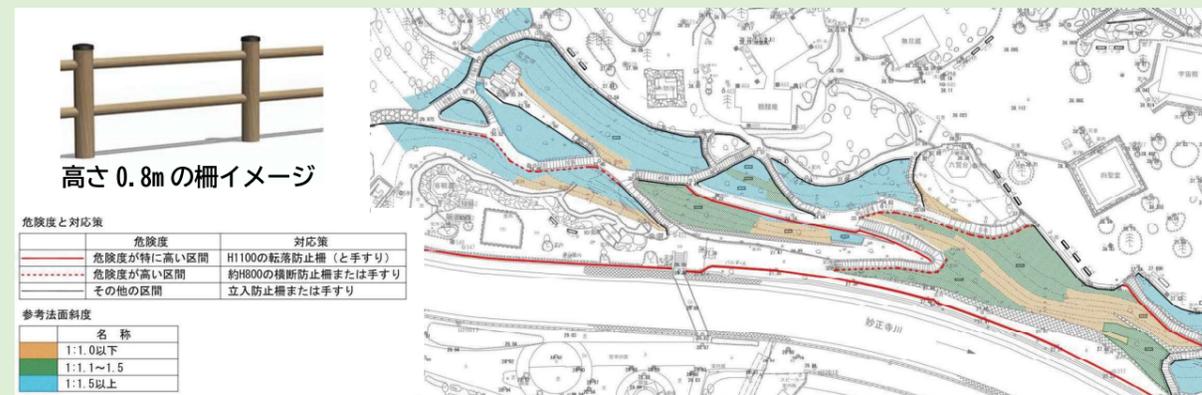
図17 転落防止柵の設置に係る危険度の判定図

- ・一律に高さ1.1mの柵を設けると景観への影響が大きいため、園路からの落下高さや斜面勾配との関係を踏まえ、危険度が特に高い区間のみへの設置とする。危険度が高い区間については、高さ0.8m(横断防止柵の基準)の柵とし、必要に応じて注意表示や仮設物等による対応を検討する。

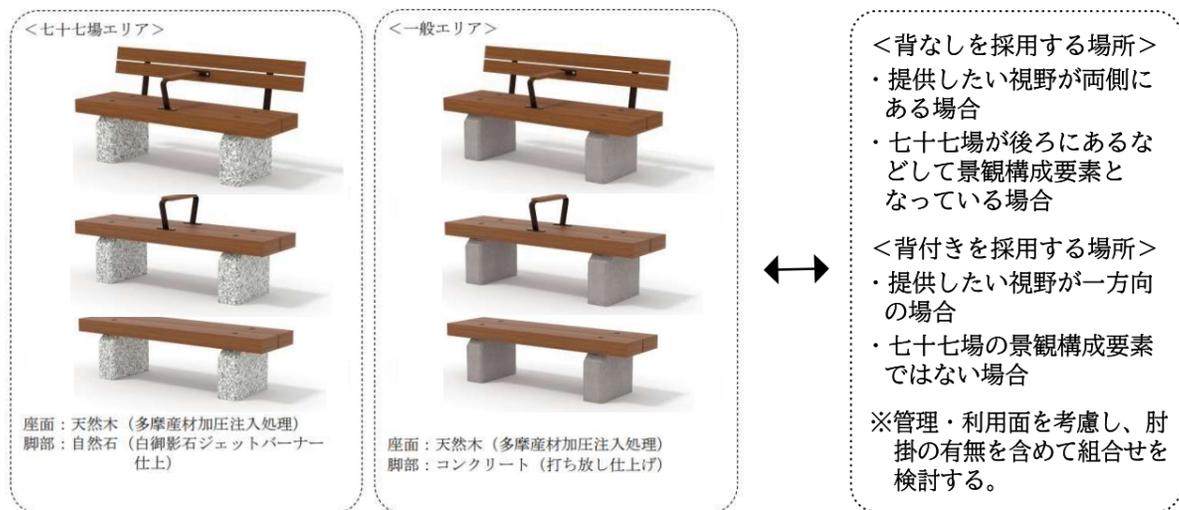
図 18 ベンチイメージ

- 哲学堂公園全体で意匠の統一を図りながら、景観面や利便性を考慮して再設置を行う。
- 座面は暖かさを感じる天然木製とし、脚部は耐久性のある材質とする。
- 既存ベンチのデザイン（つつじ園周辺）を踏襲しつつ、風格や落ち着きを意識し、重厚感のある厚めの座板とする。

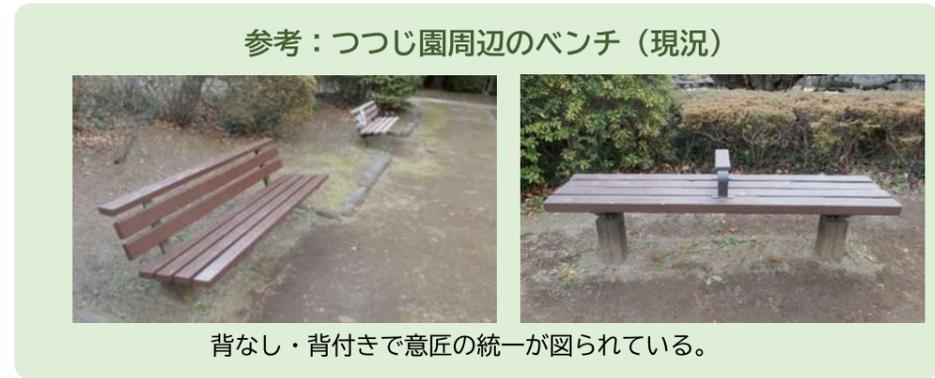
参考：つつじ園周辺のベンチ（現況）
背なし・背付きで意匠の統一が図られている。

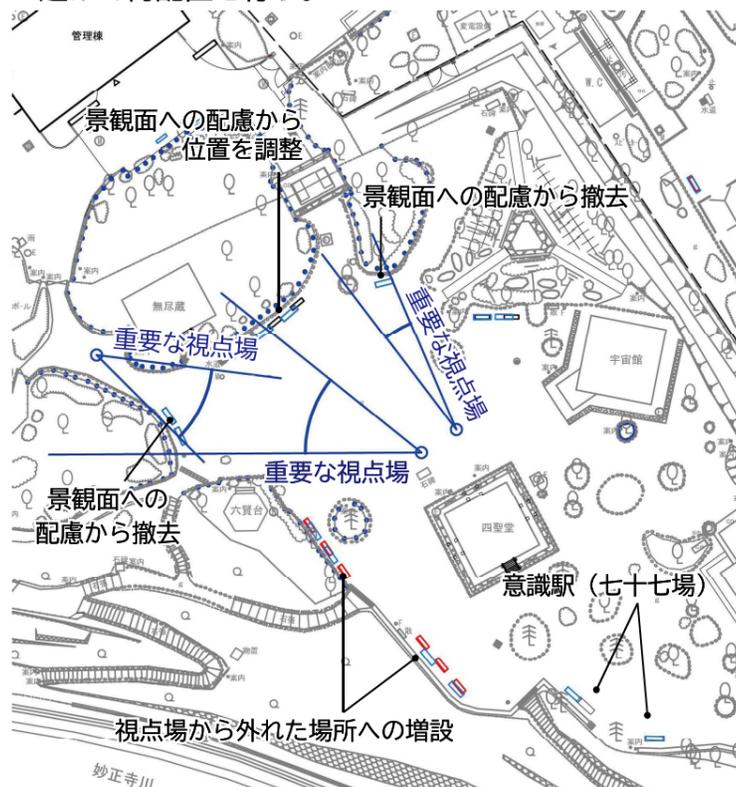
図 19 時空岡周辺 ベンチ配置図

- 樹林を背景としたものは背付き、七十七場を背景としたものは景観に影響の少ない背なしとする。
- 古建築物の前など、重要な視点場にかかる場所は避けて再配置を行う。

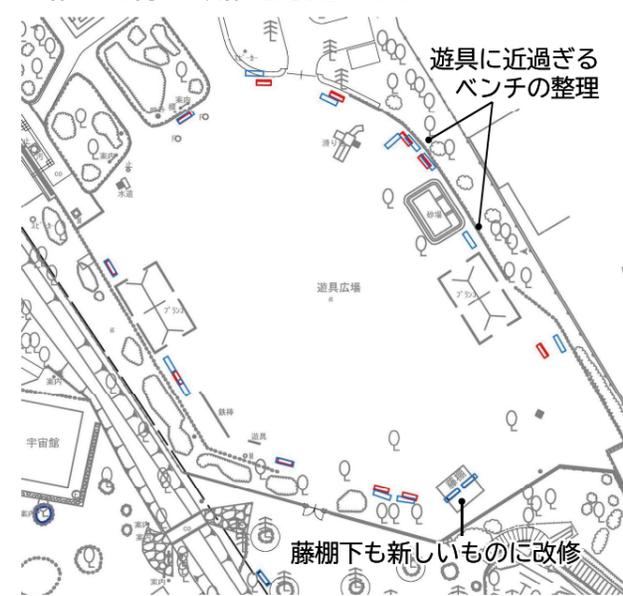
図 21 児童遊園 ベンチ配置図

- 今ある場所を基本とし、遊具に近過ぎるものなどは整理する。背付きを基本とする。
- 売店前の藤棚下のベンチは、将来藤棚を改修する際の改修を想定する。

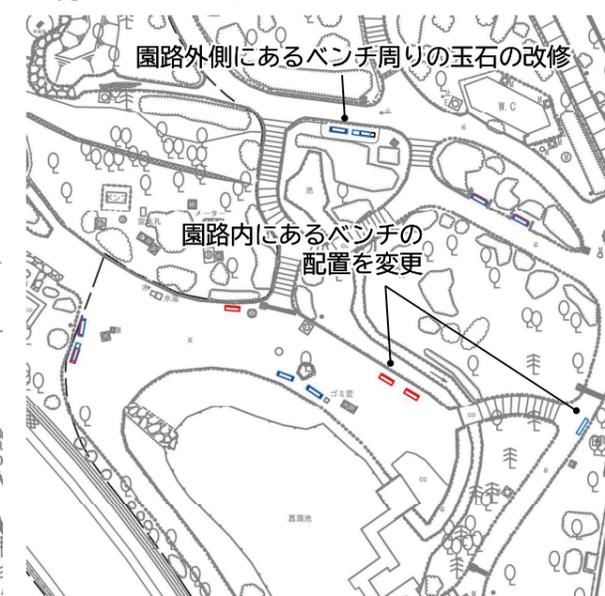
図 22 つつじ園・菖蒲池周辺 ベンチ配置図

- 今ある場所を基本とするが、園路内にあるものは通行の妨げになるため、配置を変更する。
- 背付きを基本とするが、両側から座る場所は背なしとする。

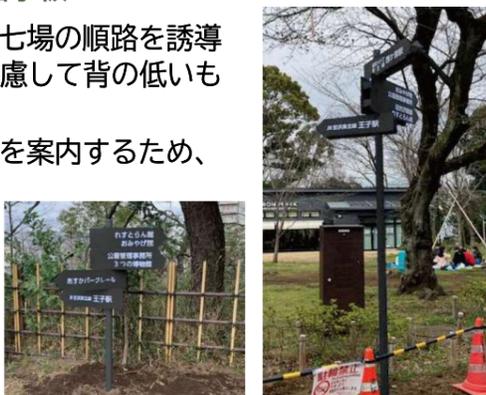
写真 12 順路誘導板（左）、方向指示板（右）イメージ

- ・ 順路誘導板は、七十七場の順路を誘導するため、景観に配慮して背の低いものとする。
- ・ 方向指示板は、園内を案内するため、遠くからも視認性の良い背の高いものとする。
- ・ 共に、アルミ製のダークブラウン色で意匠を統一する。

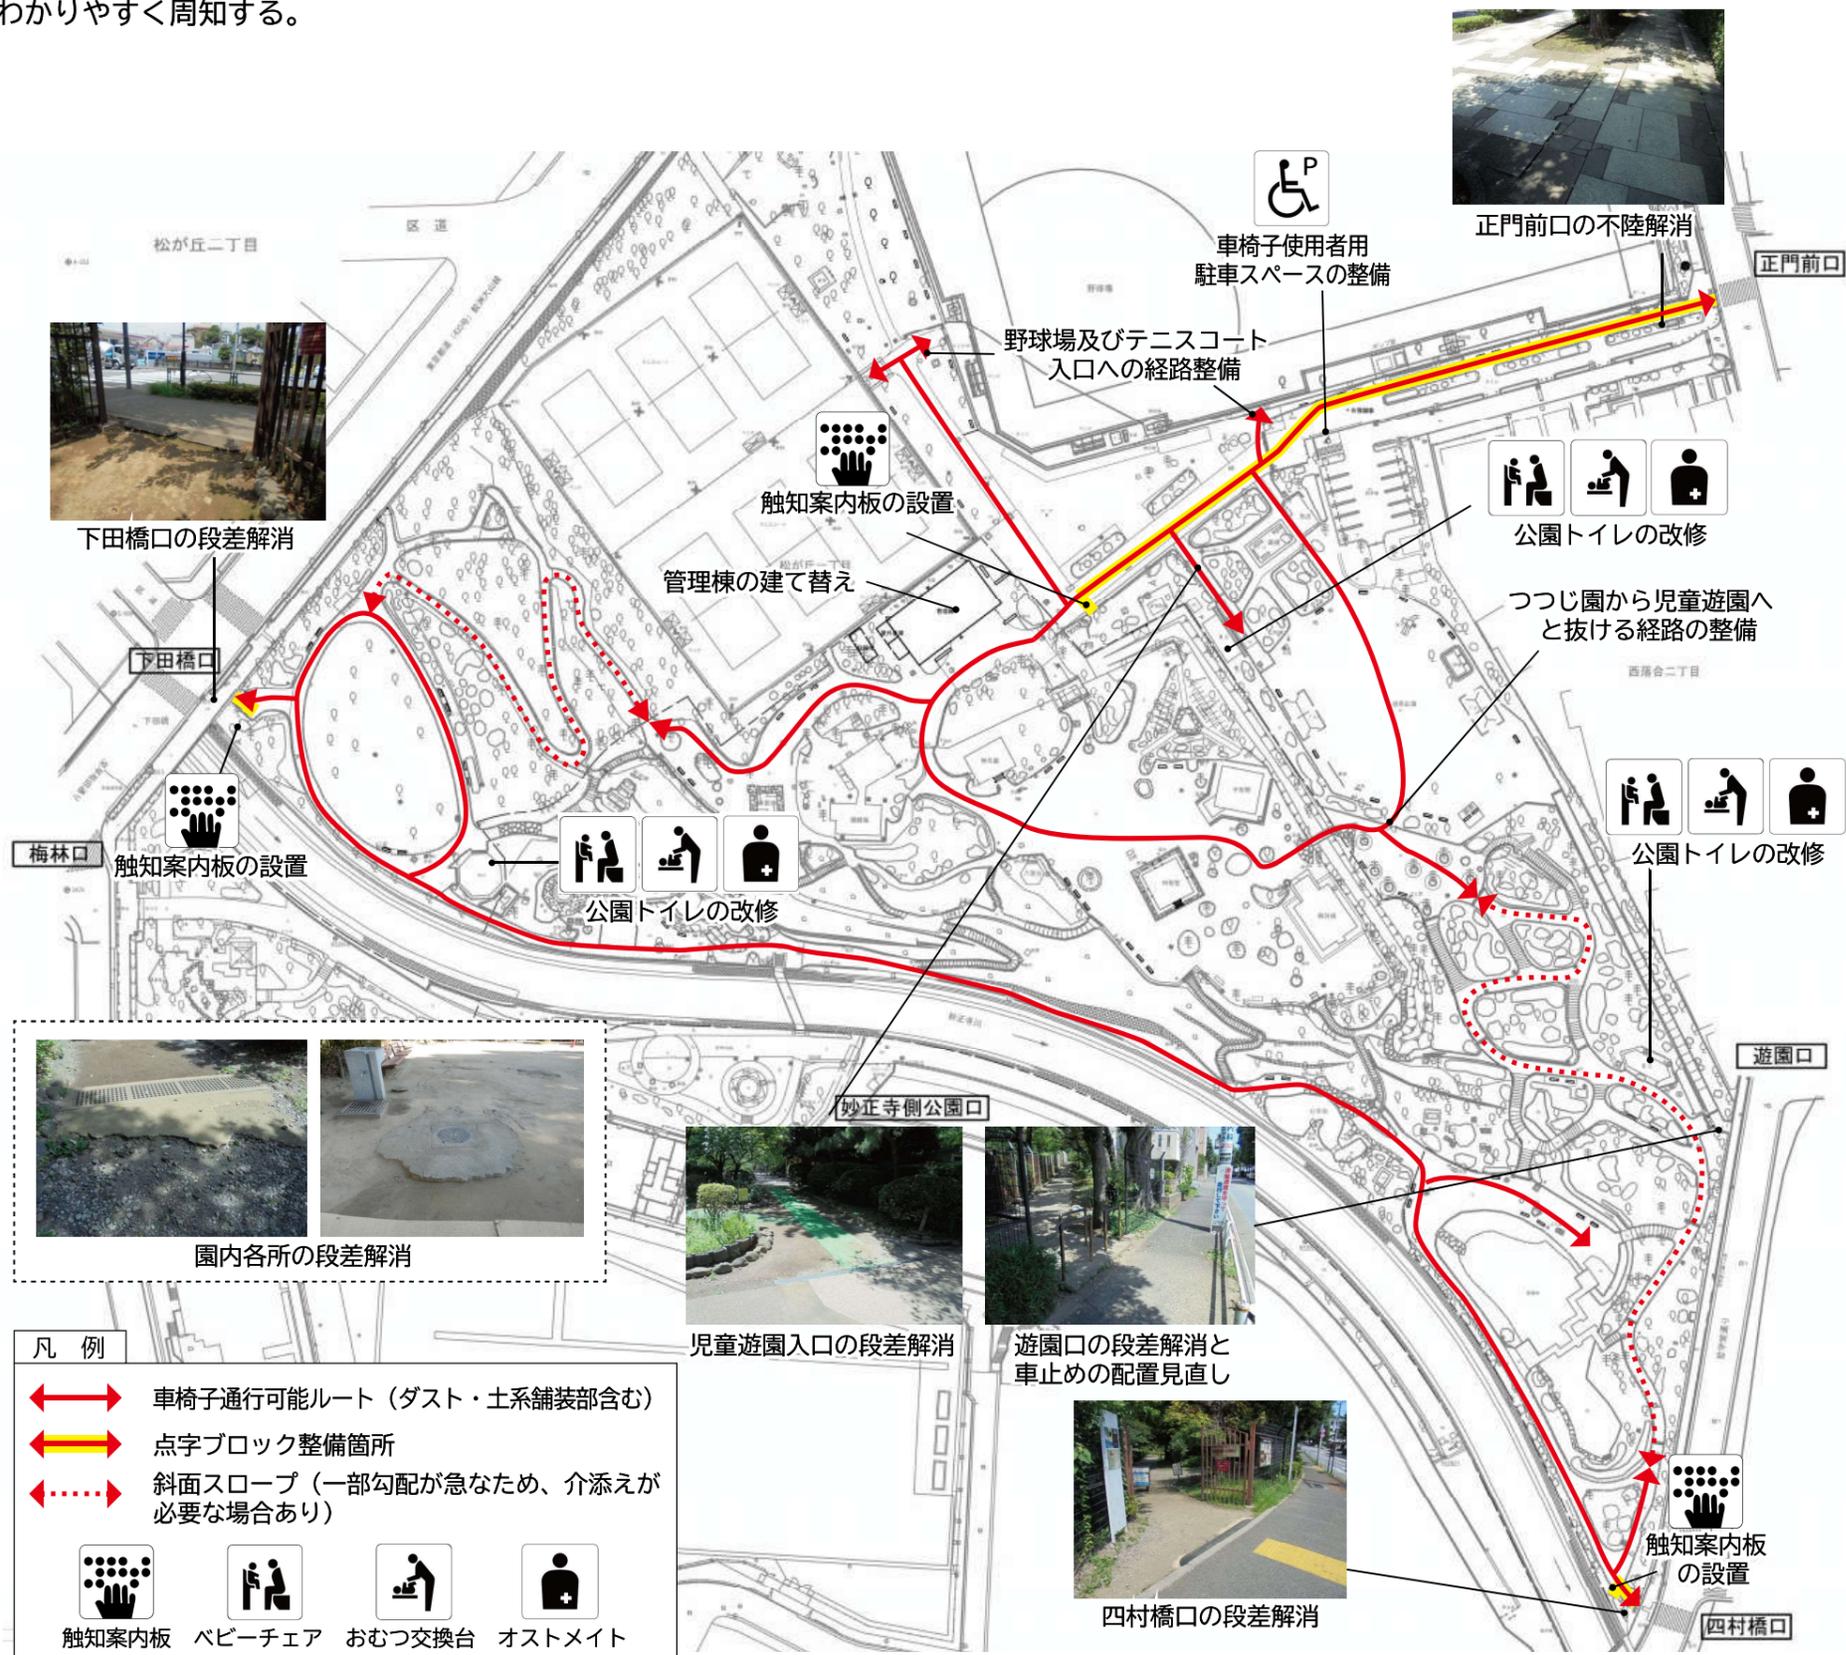
図30 バリアフリー対応等位置図

- ・名勝として、現在の地形・地割と風致景観を保全することを前提に、高齢者や障害者等を含め、だれもが安心して快適に公園を利用できる環境整備を行う。
- ・必要な改修を行ったうえで、施設やルート等についてわかりやすく周知する。

- ・全面的な舗装の更新により、各出入口や園内各所の段差や凹凸を解消する。
- ・斜面スロープ部の勾配は一部急で、介添えが必要な場合があるため、適正に周知を行う。
- ・新たに、野球場及びテニスコート入口に至る経路と、つつじ園から児童遊園へと抜ける経路を整備する。

- ・入口から主要な施設（管理棟、園内トイレ）に至る経路上に触知案内板を設置し、触知案内板までを点字ブロックでつなぐ。

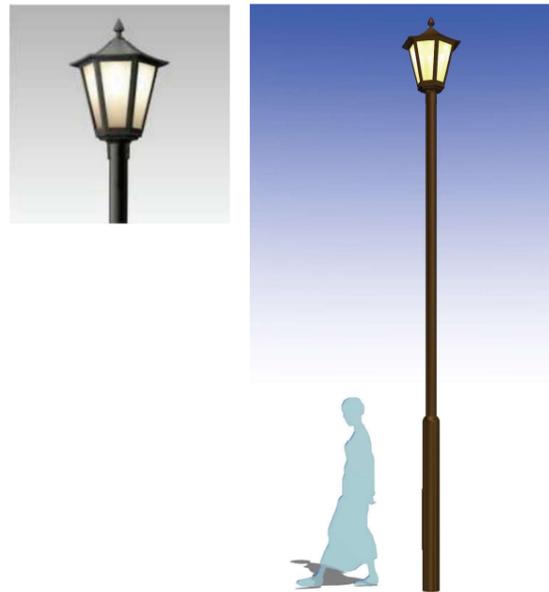
図 31 照明柱（園内灯）イメージ

- ・園内の電気配線・配管については、全面的に更新を行う。
- ・照明柱（園内灯）は、明治大正期に普及したガス灯を思わせるシンプルな意匠（図 31）で統一し、LED化を行う。
※夜間閉鎖区域においては、色温度を電球色とするほか、一部タイマー式の採用を検討し、動植物への光害（ひかりがい）の低減を図る。
- ・広域避難場所としての機能を考慮し、各出入口付近にソーラー照明を設置する（図 32）。
- ・各出入口や時空岡、児童遊園などに防犯カメラを設置する。
- ・景観を阻害している架空線を埋設する（図 33）。

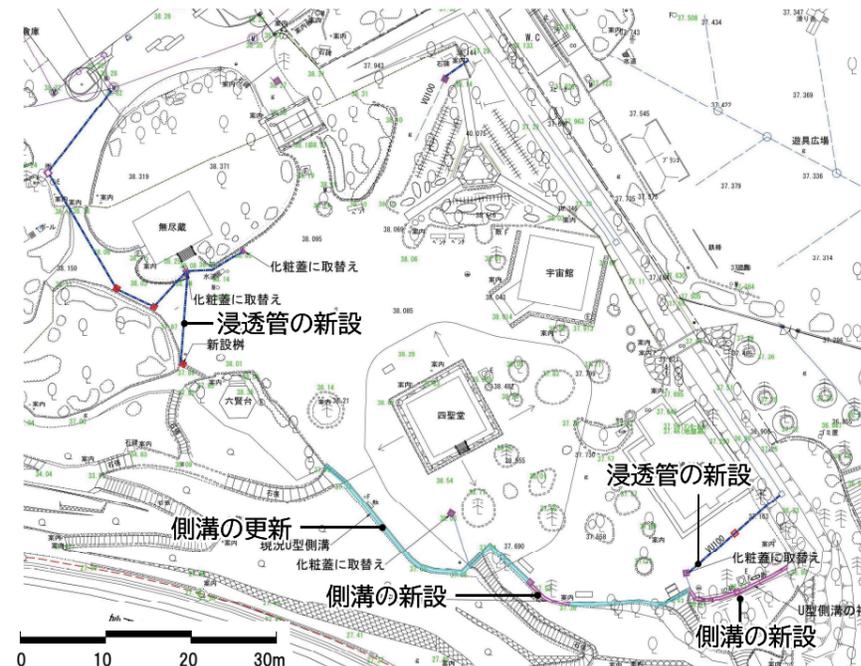
図 34 時空岡周辺 雨水排水設備平面図

- ・園内全域で浸透柵、浸透管等の更新を行い、園路や広場への滞水を改善する。
- ・時空岡から斜面への雨水流出を抑えるため、浸透施設の充実を図る（図 34）。
- ・運動施設周辺から中野通口方面への雨水流出を抑えるため、浸透施設の充実を図る。
