# 旧中野刑務所正門保存活用計画

(区指定有形文化財 旧豊多摩監獄表門)

令和4年4月

中野区

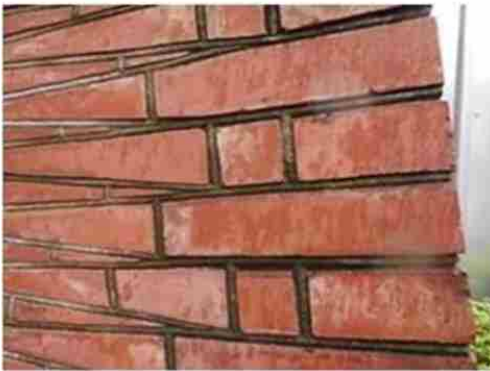
写真8 東側受付部分

表門は、イギリス積による煉瓦造平屋建てで、ほぼ南面して配置され、南面並びに北面には腰折れ屋根による大きな妻面を見せている（写真1・2）。創建時は建物中央部から東側と西側にそれぞれ煉瓦塀が伸び、敷地全体を囲っていた。表門の平面は単純な東西に長い矩形で、中央に通路を設け、南側から向かって右側に「元守衛室（唧筒置場）」、左側に「部屋（門衛控所・人民控所）」があり、中央の通路側にそれぞれの両室への出入り口が設けられている。なお、「元守衛室」の東側には新たな出入り口と円形庇を備えた受付開口が設けられた（写真8）。屋根は、2段目の下層部がスカート状に跳ね上がる独特の腰折れの天然スレート葺き屋根であったが、現在はカラー鉄板葺きに改変されている。

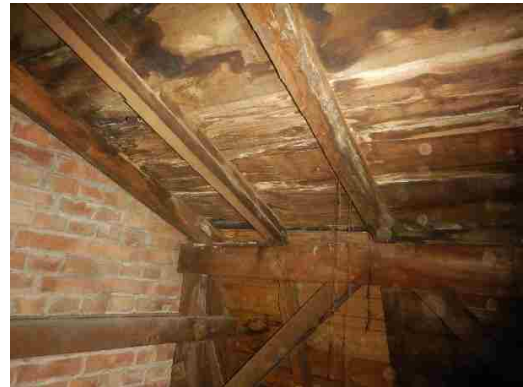
小屋組部材（桁・梁等）に腐朽等有害な破損はみられなかったが、建物隅部の野地板<sup>2</sup>や野垂木に雨染み跡があり、白色変色もみられた。建物中央では野地板に穴があき、野垂木が一部欠失している状態であった。欠失している野垂木直下のはさみ梁や方杖は新材に取り換えられている。また、母屋では継手<sup>3</sup>（追掛け大栓継ぎ<sup>4</sup>）部分でひび割れが発生し、添え木補修しているものもみられた。

図 2-1-45 野地板の雨染み跡、白色変色

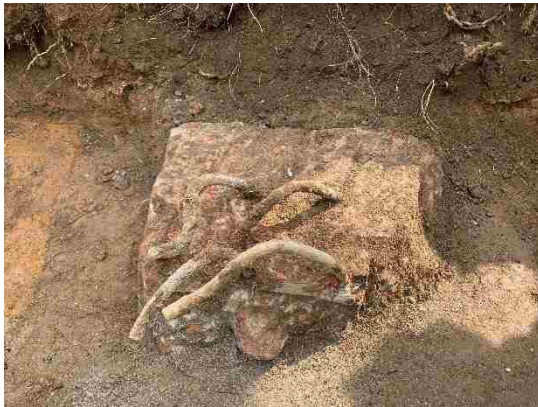
図 2-2-4 石柱の基礎

基礎天端にφ27の丸鋼が4本みられた。基礎の西側半分(写真の下半分)は削り取られていた。

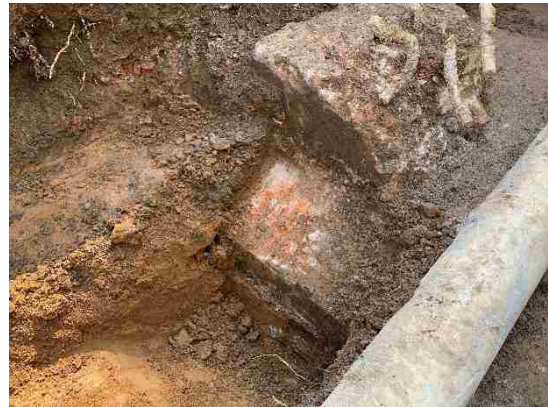
図 2-2-5 石柱の基礎

煉瓦ガラ入りのコンクリートを用いた独立フーティング基礎で、立ち上がりは 850 角、底部で 1550 角と推定される。

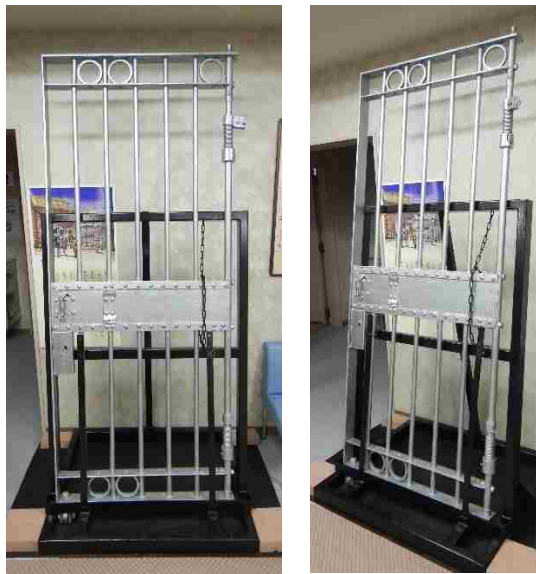
図 2-2-19 保管されている門扉

東側の鉄格子塀の石柱脇の門扉が残されている(図 2-2-16 赤枠参照)。塗装は後補のもの。
