旧中野刑務所正門基本計画
(区指定有形文化財 旧豊多摩監獄表門)

令和4年4月

中野区

(1) 基本計画の策定

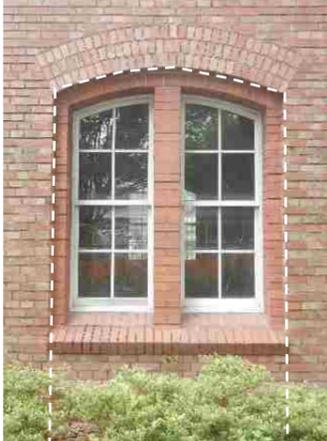
<p>①煉瓦積直し[5]</p>

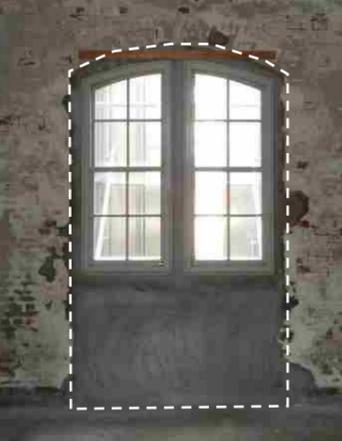
<p>②③モルタル補修跡[5]</p>

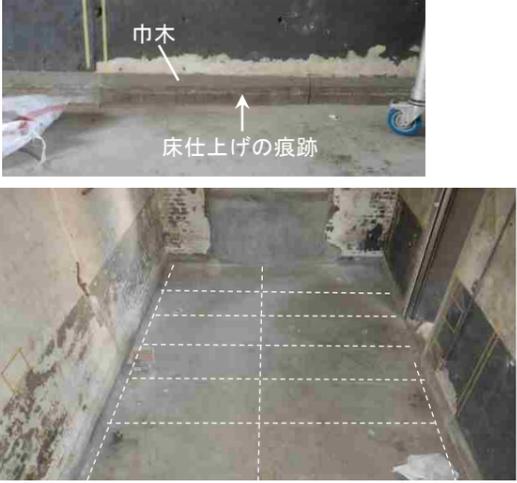
<p>④置床の痕跡[時期不明]</p>

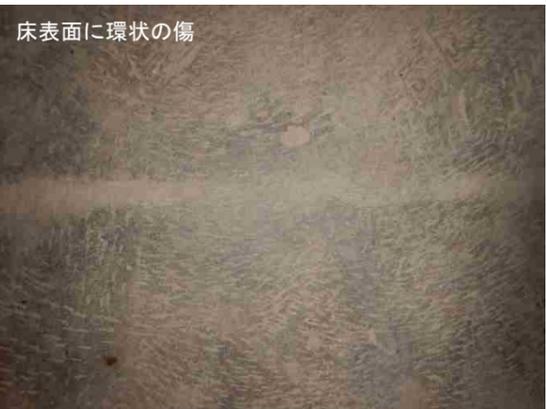
<p>⑤床材を剥がした際の痕跡[時期不明]</p>

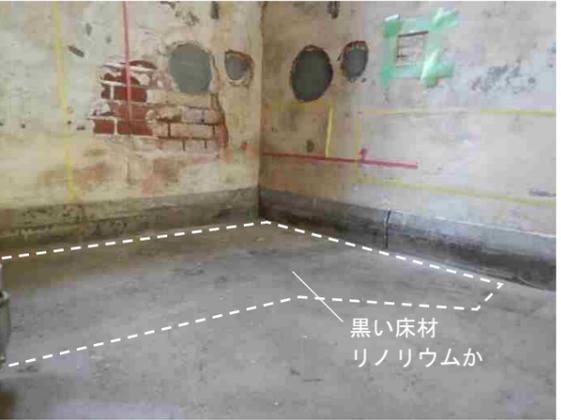
<p>⑥黒い床材が一部残る[時期不明]</p>

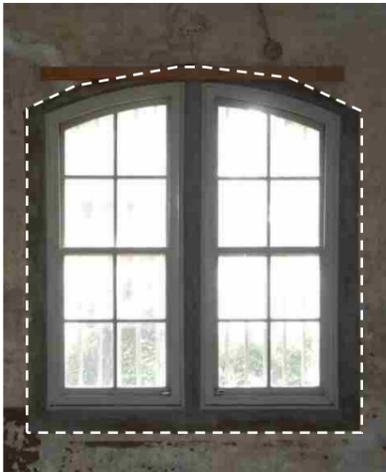
<p>⑦窓周りにモルタル補修跡[5]</p>

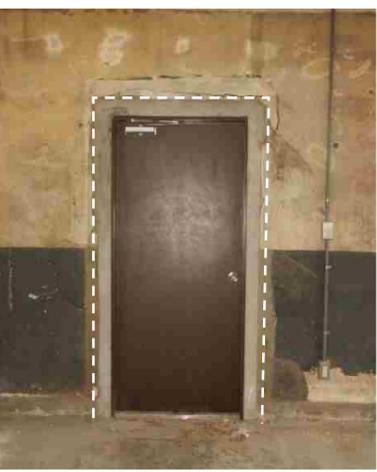
<p>⑧開口部周りにモルタル補修跡[5]</p>

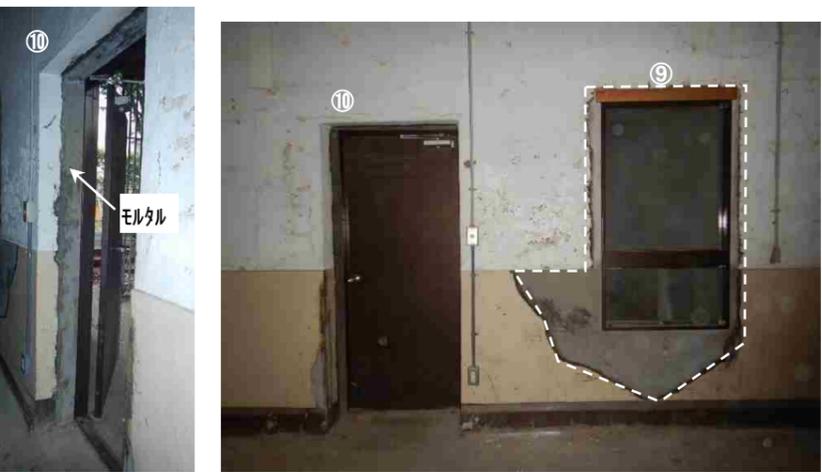
<p>⑨⑩開口部周りにモルタル補修跡[5]</p>

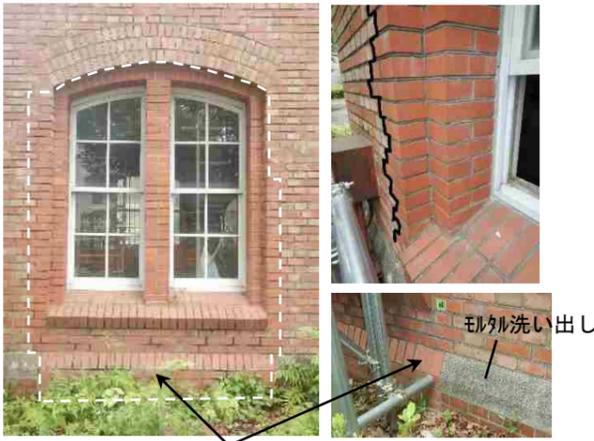
<p>⑪陸迫アーチなし</p> <p>⑪石敷居なし</p> <p>⑫開口上の室名「SGT. OF THE GUARD」直訳すると「警備の軍曹」⇒守衛室か</p>	
<p>⑬煉瓦積直し[5]</p>

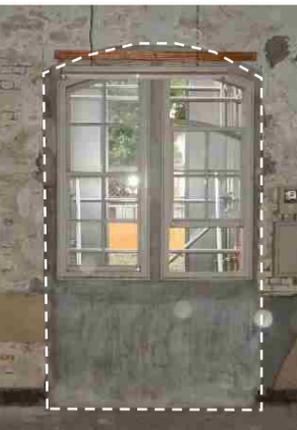
<p>巾木:モルタル洗い出しから煉瓦積に改修(①も同様)</p>	<p>⑭⑮モルタル補修跡[5]</p>

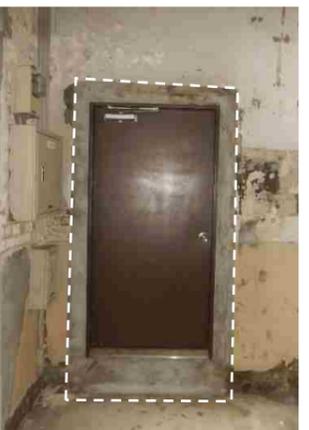
<p>⑯開口部周りにモルタル補修跡[5]</p>

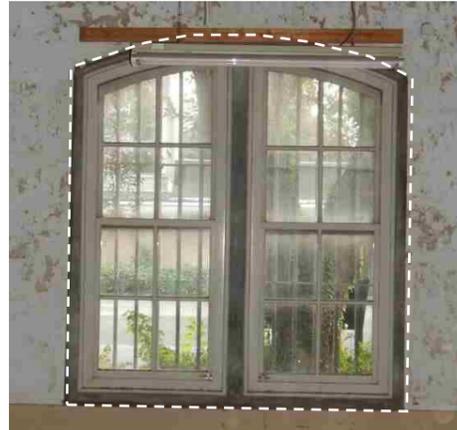
<p>⑰開口部周りにモルタル補修跡[5]</p>

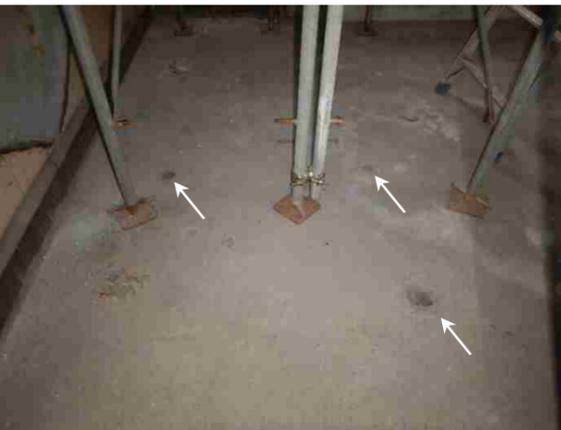
<p>⑱床にモルタル補修跡(単管が一部残る)[時期不明]</p>

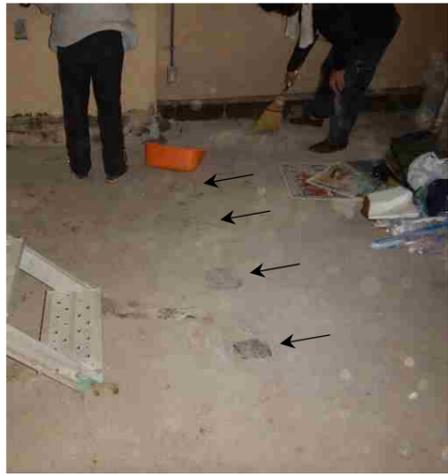
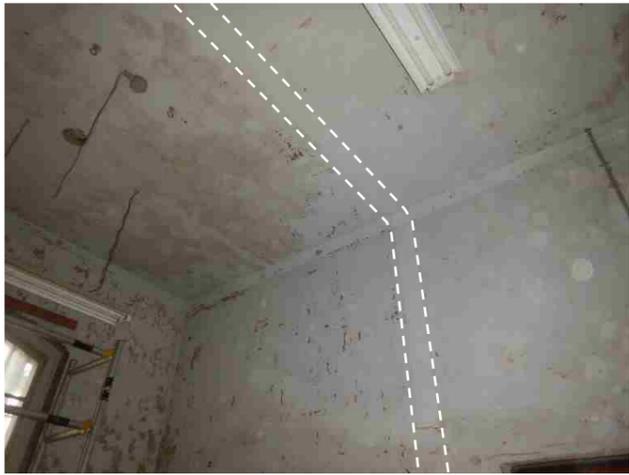
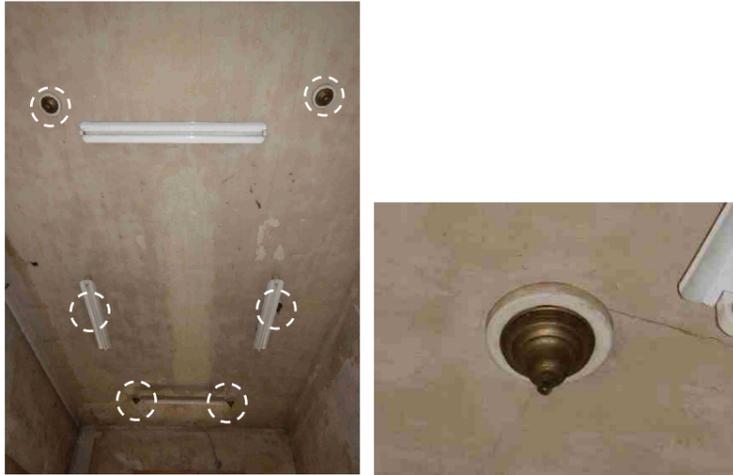
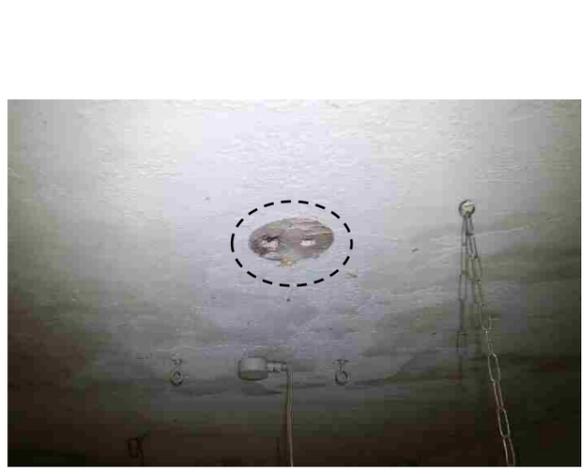
<p>⑱床にモルタル補修跡[時期不明]</p>	<p>⑲壁と天井に間仕切り壁の痕跡か[時期不明]</p>	<p>⑳旧照明の木製台が残る[1] ※機器は欠失</p>	<p>㉑旧照明の跡が残る[1] ※機器、木製台欠失</p>

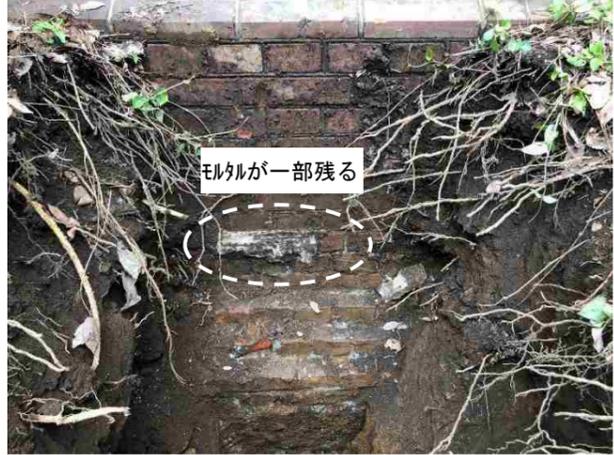
<p>㉒1期の煉瓦塀撤去跡[1・2] ㉓仮塀撤去跡[2]</p>		<p>㉔煉瓦壁面に犬走の痕跡[1]</p>	<p>㉕1期の煉瓦塀撤去跡[1・2] ㉖仮塀撤去跡[2]</p>

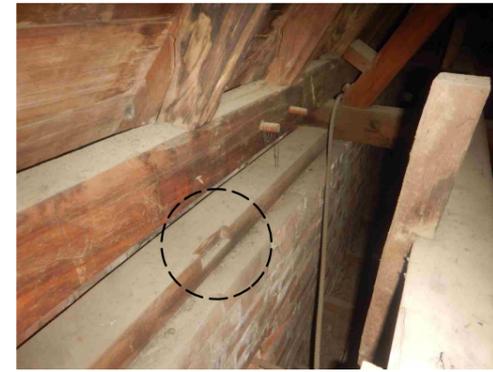
梁天端の欠き込み+釘穴痕跡

天井吊木受け材の痕跡。吊木受け材を取り外した可能性が高い(天井の改変痕跡)

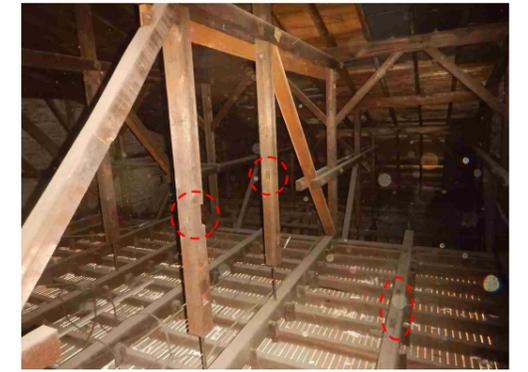
未使用柄穴を持つ吊木、天井野縁

一部の部材に、未使用の柄穴等の痕跡が見られた。竣工時の『紀年寫真帖』より、「旧監獄建物(市谷監獄を指すか)を取崩し現在敷地の一角に運搬仮監建設～」と記載あり。市谷監獄の転用古材が使われている可能性もあるが、表門の部材がこれにあたるかは不明。

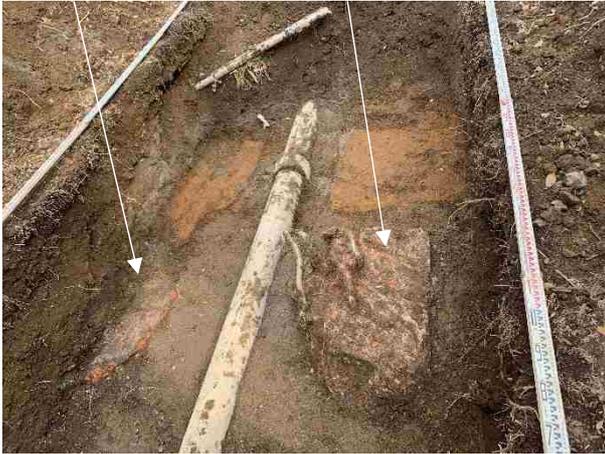
図 1-2 外構の遺構

埋蔵文化財の発掘調査より、表門西側にて、創建時の煉瓦塀の基礎と2期の石柱の基礎が確認された。

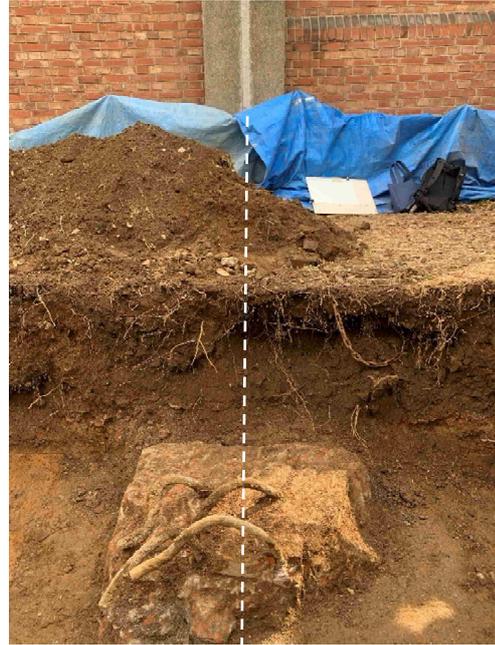
図 1-3 外構の遺構

創建時の煉瓦塀の軸線上に石柱の基礎が発見された。

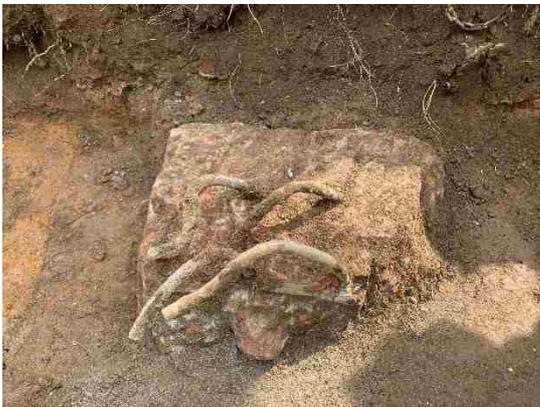
図 1-4 石柱の基礎

基礎天端にφ27の丸鋼が4本みられた。基礎の西側半分(写真の下半分)は削り取られていた。

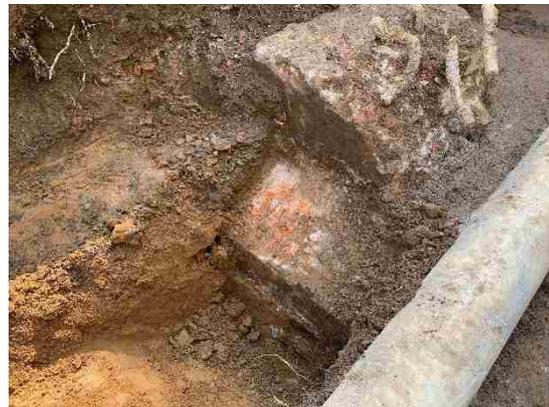
図 1-5 石柱の基礎

煉瓦ガラ入りのコンクリートを用いた独立フーティング基礎で、立ち上がりは850角、底部で1550角と推定される。

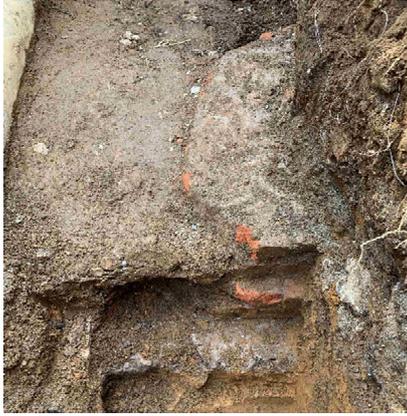
図 1-6 創建時の煉瓦塀の基礎

煉瓦 4 段分の煉瓦積が確認された。天端の幅は 735 mm で、基礎の部分は煉瓦 3 枚積み相当にあたる。

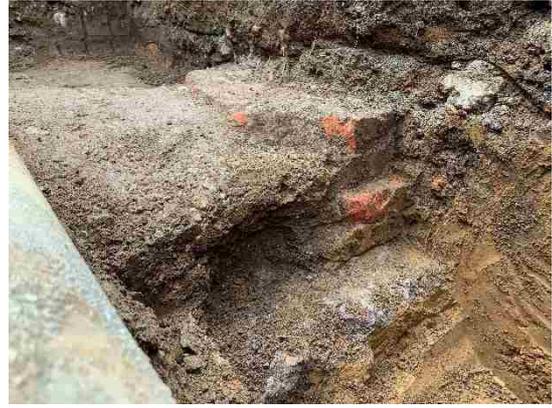
図 1-7 創建時の煉瓦塀の基礎

捨てコンの上に 4 段分の煉瓦積が確認された。下 2 段は天端より 50 mm せり出す。

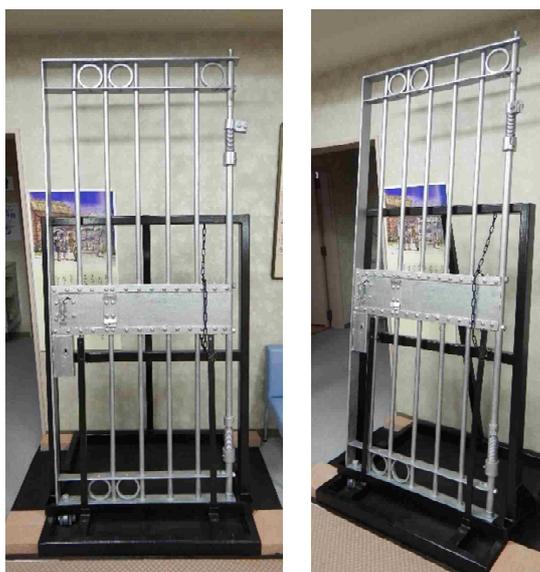
図 1-19 保管されている門扉
東側の鉄格子塀の石柱脇の門扉が残されている(図 1-16 赤枠参照)。塗装は後補のもの。

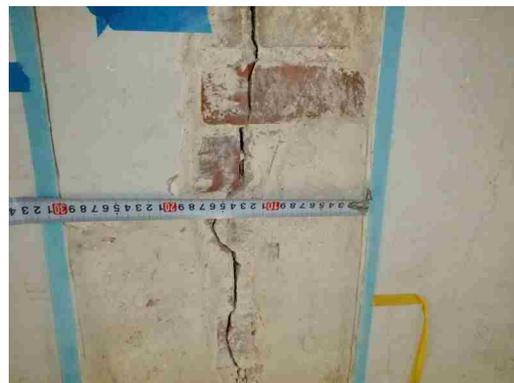
- ①東・西壁面のほぼ中央で縦方向に外部から内部に向かって壁を貫通していると思われるひび割れが発生している。ひび割れ幅は0.4~5.0mmである。ひび割れは目地の割れだけでなく煉瓦の割れも混在している。

図 1-24 元守衛室東面のひび割れ
幅 2.0~5.0mm 程度のひび割れが見られる

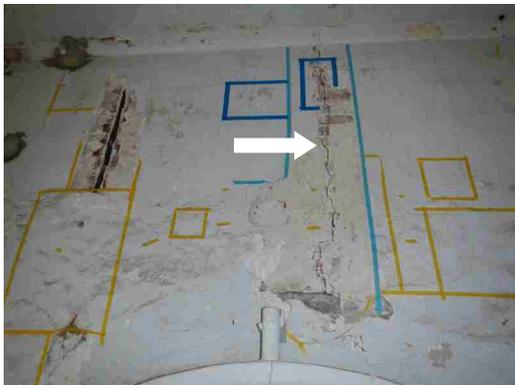
④東面は、創建時は煉瓦壁であったがアーチ状の開口に改修されており、アーチ部分はコンクリートとなっている。アーチ開口上部のコンクリート部分から、煉瓦面の壁体頂部までひび割れが連続して発生している。

図 1-31 元守衛室東面のひび割れ
アーチ開口上部にひび割れがみられる

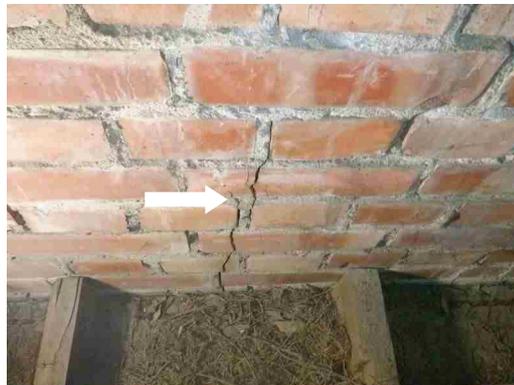
図 1-32 元守衛室東面のひび割れ(天井裏)
天井裏でもひび割れが確認された

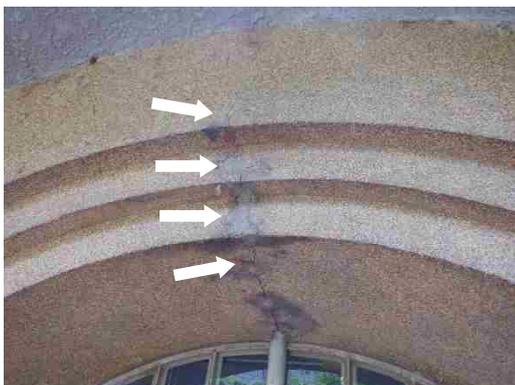
図 1-33 東面アーチ開口上部のひび割れ
外部もひび割れが発生している

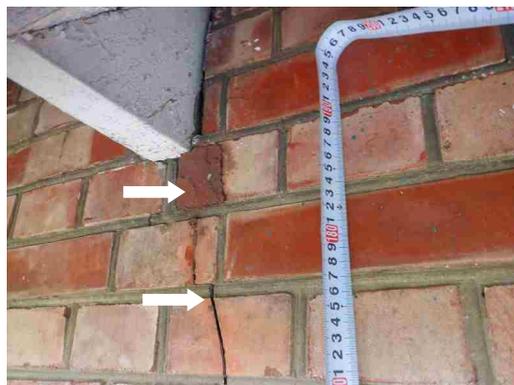
図 1-34 東面壁頂部のひび割れ
外部もひび割れが発生している

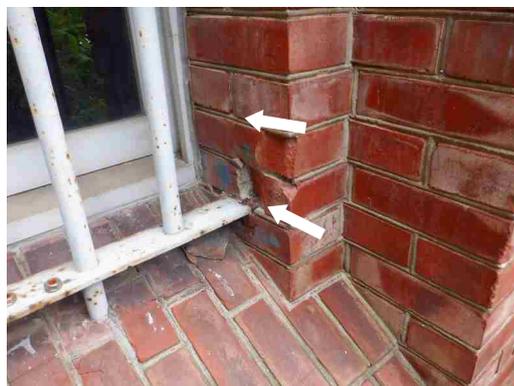
⑤窓抱き部分、水切り面等の埋め込み金物周りに幅 0.5～1.3mm のひび割れや煉瓦の破損が生じている。金物の腐食の影響や地震時に煉瓦壁の変形を金物が拘束することによる影響でひび割れが発生したと思われる。

図 1-36 南面開口部 金物周りのひび割れ・破損

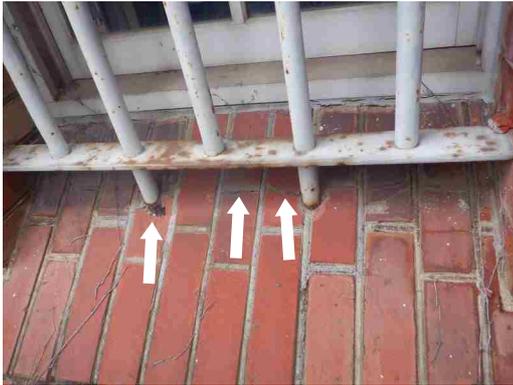
図 1-37 南面開口部 金物周りのひび割れ

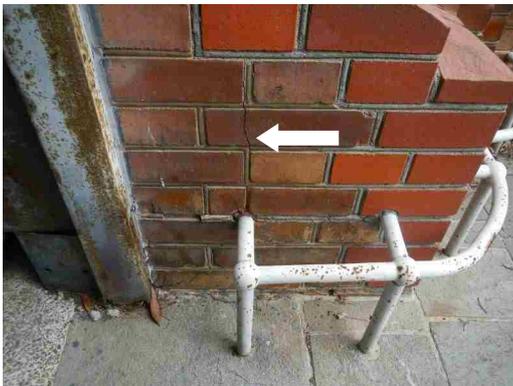
図 1-39 通路東面 金物周りのひび割れ
幅 1.3mm のひび割れが見られる

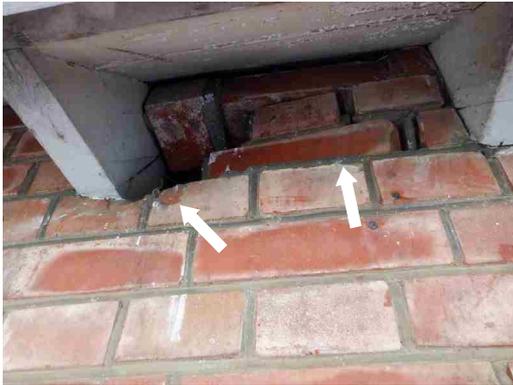
⑥東・西壁面の頂部に煉瓦積の一部が破損し欠失している箇所がある。

図 1-41 西面壁頂部の煉瓦積破損

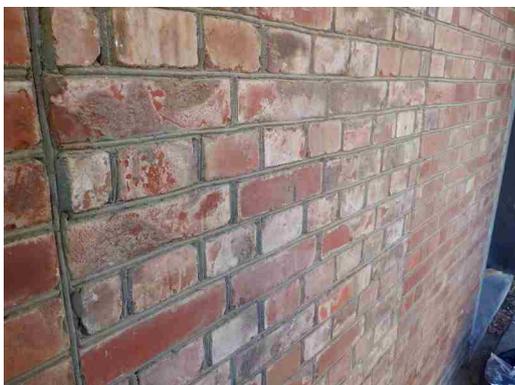
⑦化粧煉瓦面には風化が進んで表層の浮きや剥離が生じている箇所がある。

図 1-45 通路西面 煉瓦の風化

⑤煉瓦の表層剥離は構造的に影響が小さいと判断し現状保存とする。

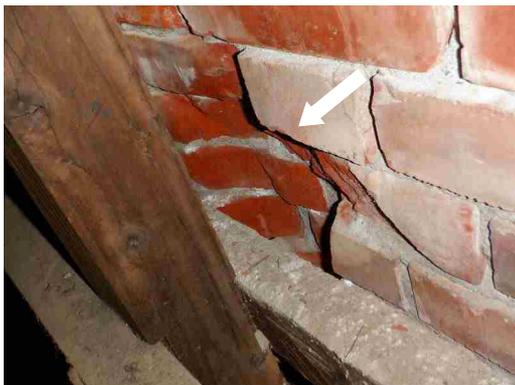
⑧南・北壁面の天井裏側では、小屋組みのボルト頭部が壁に干渉する箇所では煉瓦表面を削り落としている。

図 1-47 小屋裏北面 煉瓦の部分欠損

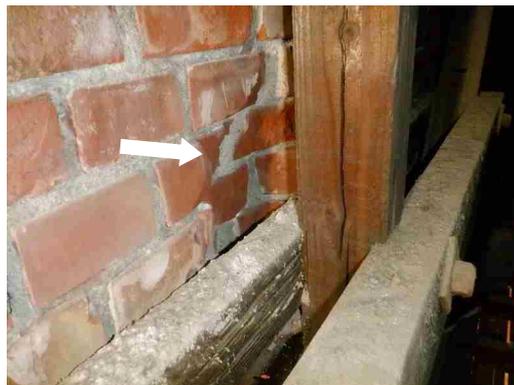
図 1-48 小屋裏北面 煉瓦の部分欠損

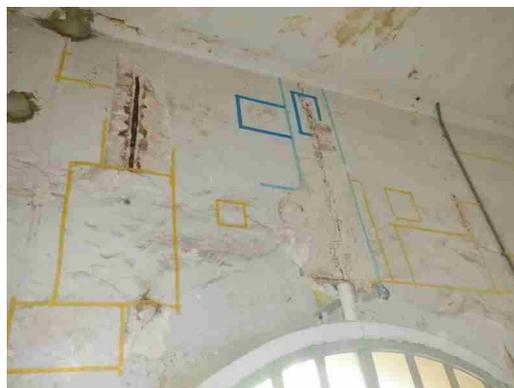
①内壁では仕上げ材（漆喰・モルタル）の浮き・剥離が多数生じている。元守衛室及び部屋の北面では全面的に仕上げ材が剥離している。

図 1-56 元守衛室東面 仕上げ材の浮き

現状の漆喰は、全体的に劣化が著しく、浮いている箇所については落下の危険性が高いため、壁・天井とも全面的に撤去し、工法復原を行い補修することとする。

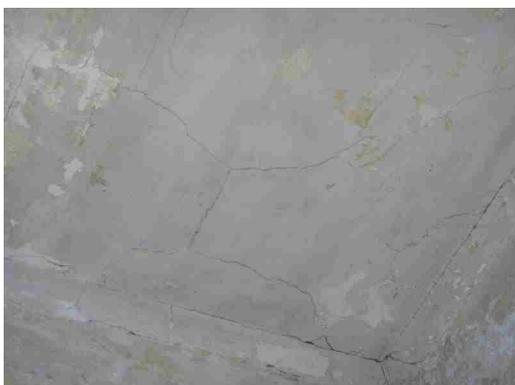
②天井面には漆喰のひび割れ、塗装の剥離が多数生じている。通路の天井では全面仕上げ材が欠失して木摺り³が露出している。

図 1-63 部屋天井 漆喰のひび割れ・塗装剥離

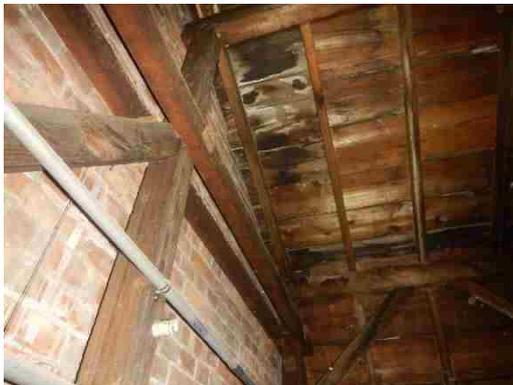
小屋組部材（桁・梁等）に腐朽等有害な破損はみられなかったが、建物隅部の野地板⁴や野垂木に雨染み跡があり、白色変色もみられた。建物中央では野地板に穴があき、野垂木が一部欠失している状態であった。欠失している野垂木直下のはさみ梁や方杖は新材に取り換えられている。また、母屋では継手⁵（追掛け大栓継ぎ⁶）部分でひび割れが発生し、添え木補修しているものもみられた。

図 1-67 野地板の雨染み跡、白色変色

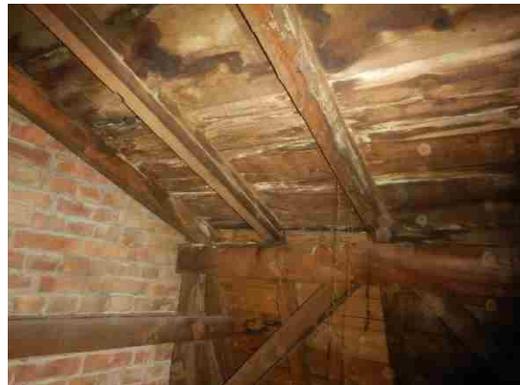
図 1-68 同左

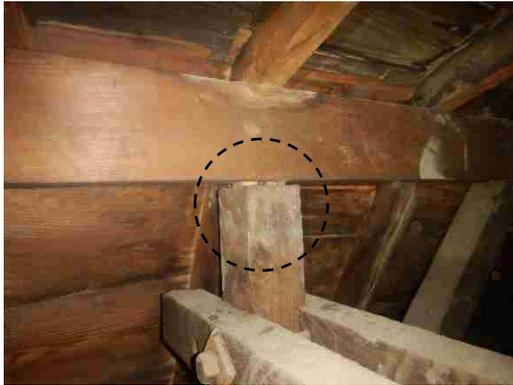
図 1-71 仕口をあき
母屋束と母屋の仕口に隙間あり

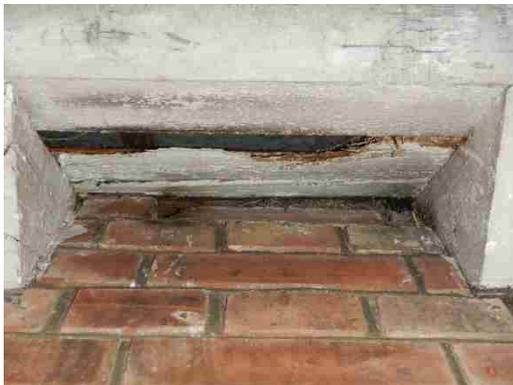
また、東面の化粧軒裏には、小屋裏に雨染み跡のある位置と同位置に腐朽がみられた。外部の破風や軒先等の白ペンキ塗装には剥がれがみられる。

図 1-73 化粧軒裏の腐朽
東面の化粧軒裏に腐朽あり

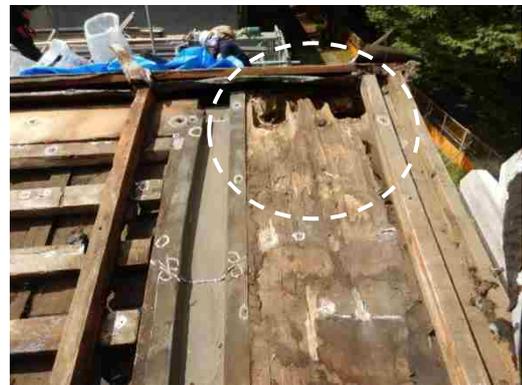
屋根解体調査により、けらば⁷側の厚板の棟部に著しい腐朽が確認された。移設・修理工事にあわせて矧木⁸補修等が必要である。

図 1-74 けらば側の厚板の腐朽
屋根の頂部に腐朽あり

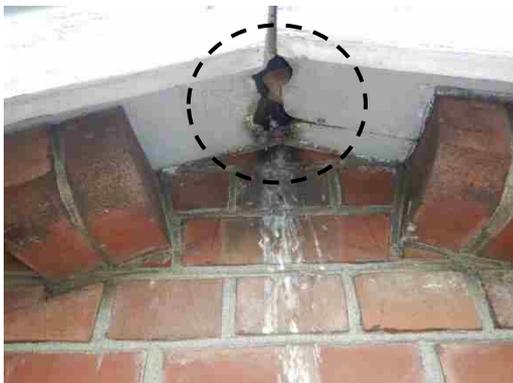
図 1-75 けらば側の厚板の軒裏の腐朽
屋根の頂部の軒裏に腐朽あり

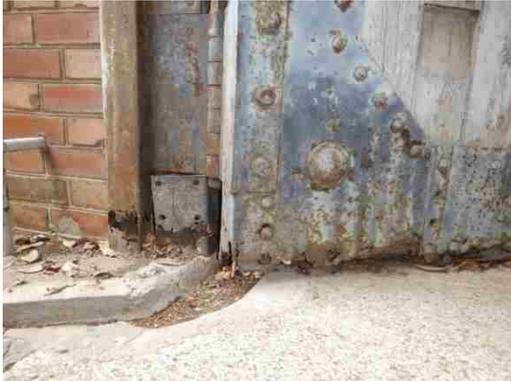
創建時の建具である南面の木製大扉に関しては、建具下部の下框⁹や縦框、建具枠下部の木部に腐朽がみられる。木部を覆っている鉄板の腐食も大きく、太鼓鉾¹⁰やマイナスビス¹¹の欠失もみられる。また、木部表面のペンキの剥がれが全体的にみられる。建具は壁に固定されているため、動作の確認はできなかった。今後、建具を固定している金物を取り外し、動作の確認や建具金物も含めた詳細調査を行う必要がある。

図 1-78 南面大扉鉄板の腐食、木部の腐食
建具及び建具枠の木部は腐朽により一部欠
失し、鉄板も腐食が著しい

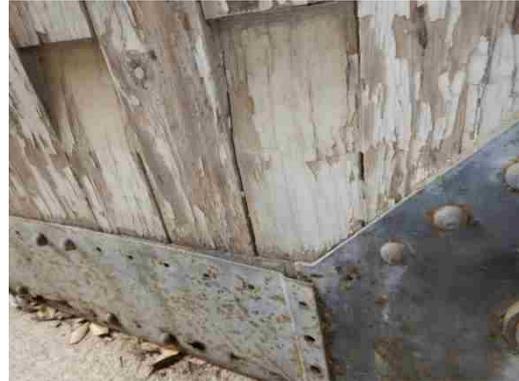
図 1-79 南面大扉 太鼓鉾の欠失
太鼓鉾がとれ、鉄板がはがれている

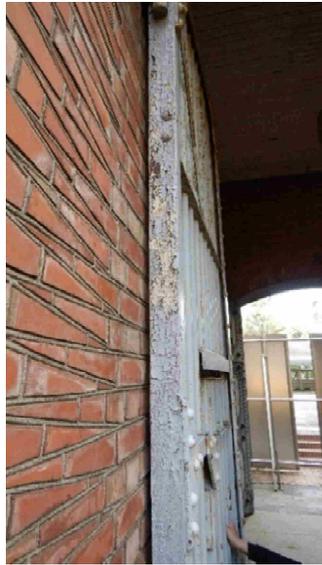
同じく創建時の建具である北面の鋼製建具は、西側の建具の足元の固定金物が外れてズレたことで建具が下がり、開閉が困難な状態である。また、表面のペンキの剥がれや錆が全体的にみられる。

図 1-81 北面大扉
表面のペンキが剥落して
いる

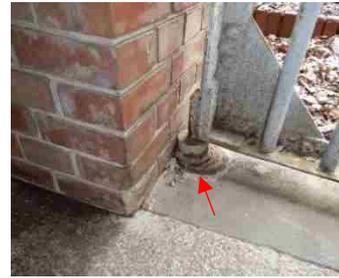
図 1-82 北面大扉
足元の金物がズレている

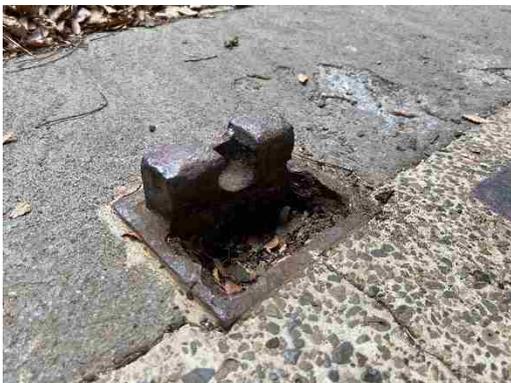
南面の木製建具及び北面の鋼製建具ともに創建時と思われる鉄製の戸当たり金物が床に残る。現状、床から出っ張っている状態であるが、上面にある半円形の窪みを利用して収納できる機構であった可能性がある。北面の戸当たり金物は破損が著しく形状を留めていないが、おそらく南面と同様のものではあったと思われる。

図 1-83 南面大扉の戸当たり金物
上面に半円形の窪みのある戸当たり金物が
残る
